## Rapport de mission de repérage des matériaux et produits de la liste A et B contenant de l'amiante à intégrer au Dossier Technique Amiante (DTA)

| Adresse : | GRD BEAUCHENE |
| CP - Ville : | 53940 ST BERTHEVIN |
| Désignation : | Habitation (Parties communes) - Bâtiment composé de 1 cage et de 2 étages |

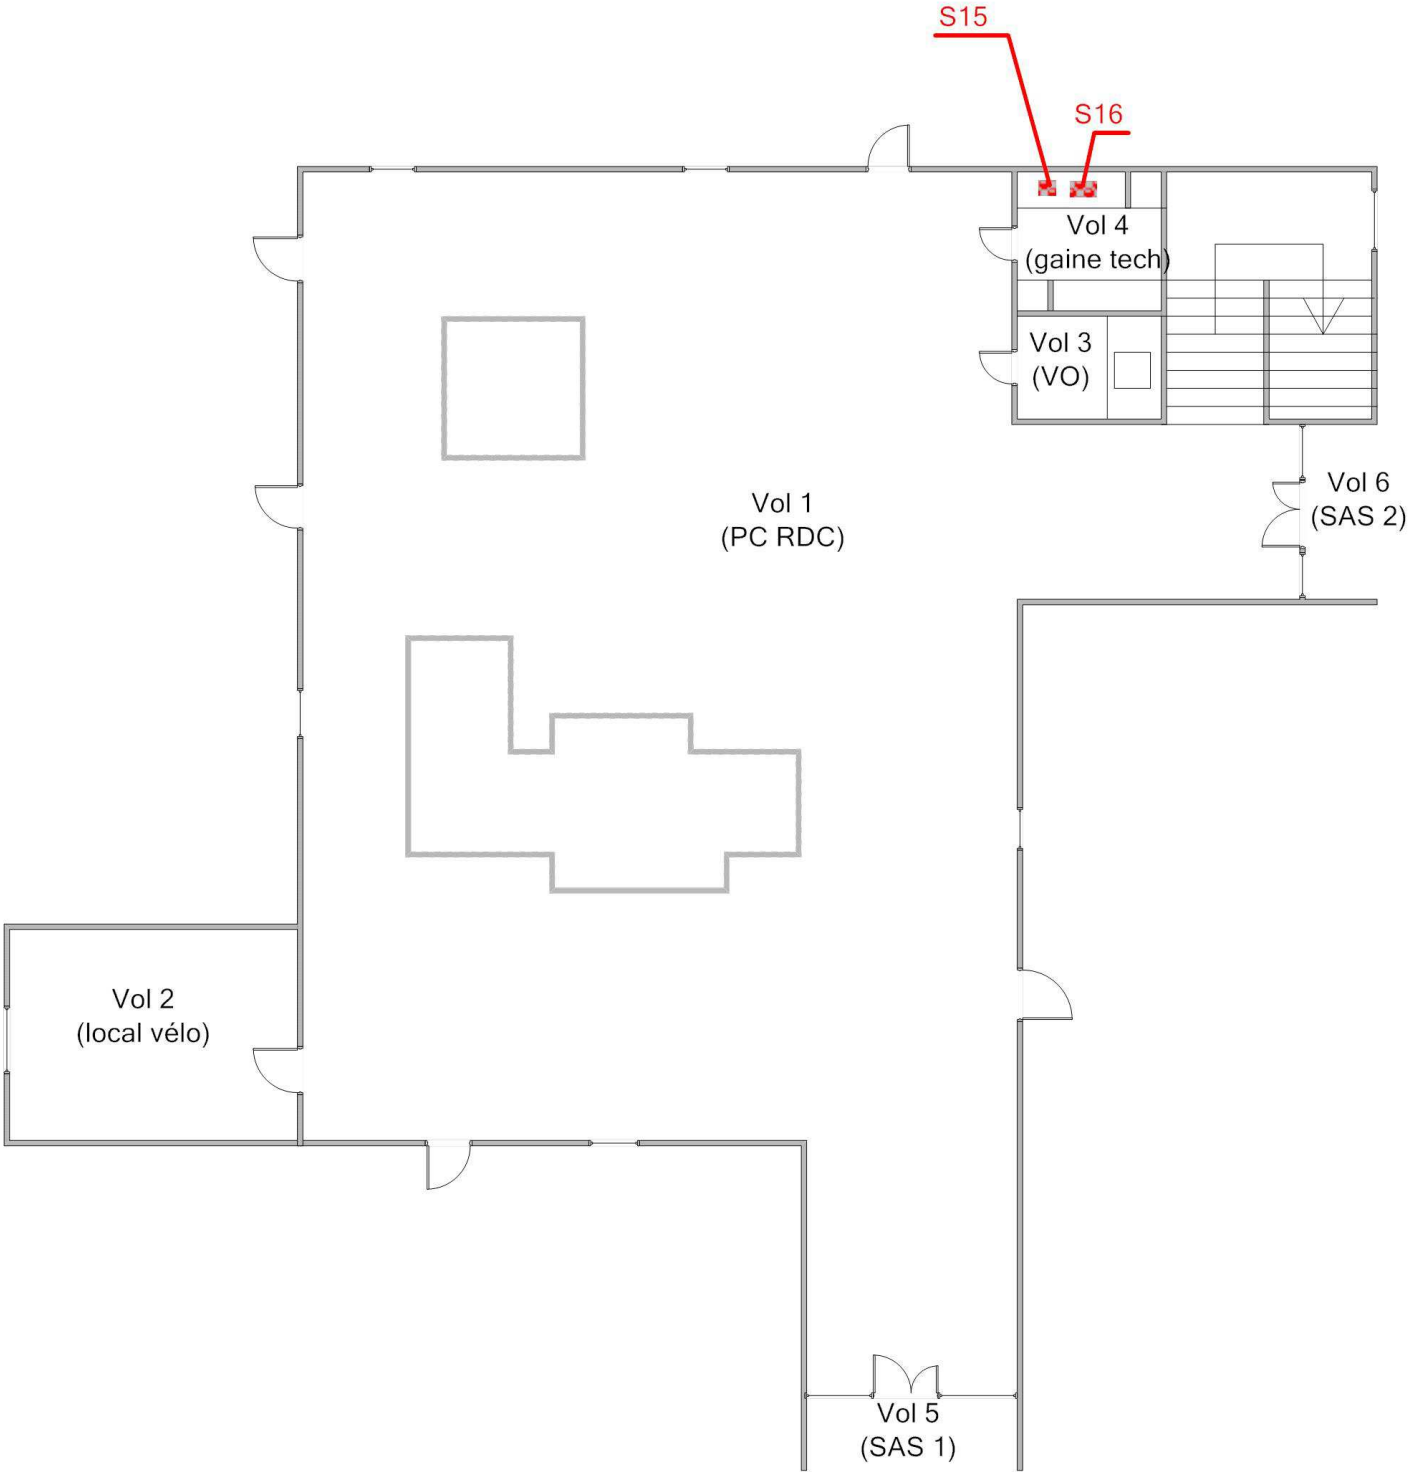
| RDC - MPCA TOUTES CATÉGORIES CONFONDUES | | | | Référence:<br>002HD000914 |

| RDC - MPCA TOUTES CATÉGORIES CONFONDUES | | | | Référence:<br>002HD000914 |
|---|--|---|---|---|
| | | | | S16: Conduit en fibres-ciment |
| | | | | S15: Conduit en fibres-ciment |
