## Rapport de mission de repérage des matériaux et produits de la liste A et B contenant de l'amiante à intégrer au Dossier Technique Amiante (DTA)

| Adresse : | RUE DES MINES |
| CP - Ville : | 53970 L HUISSERIE |
| Désignation : | Habitation (Parties communes) - Bâtiment composé de 3 cages et de 2 étages |

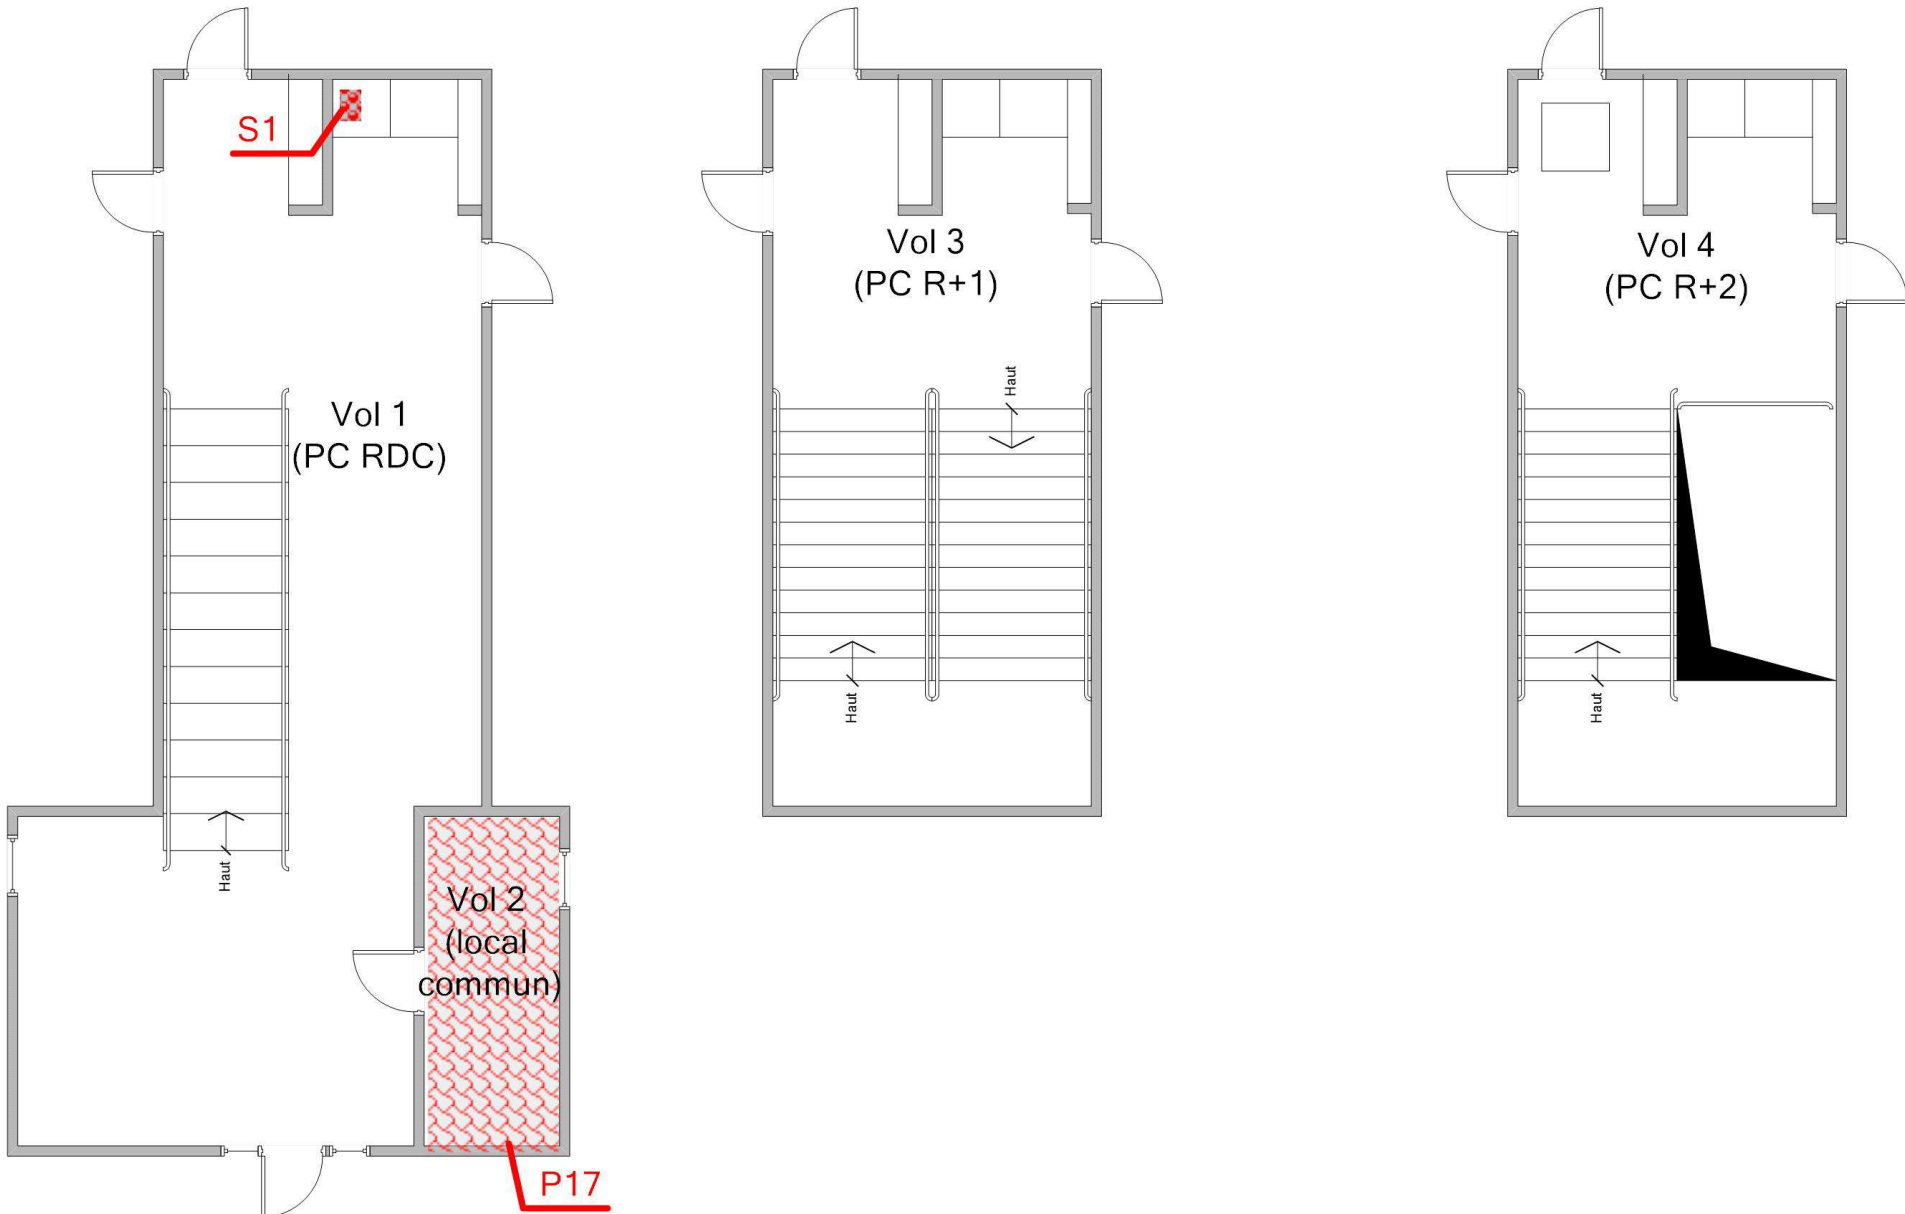
| PC CAGE 15 - MPCA TOUTES CATÉGORIES CONFONDUES | | | | Référence:<br>002HD000818 |
|---|---|---|---|---|
| | | | | P17 : Ardoises composites |
| | | | | S1: Conduit en fibres-ciment |

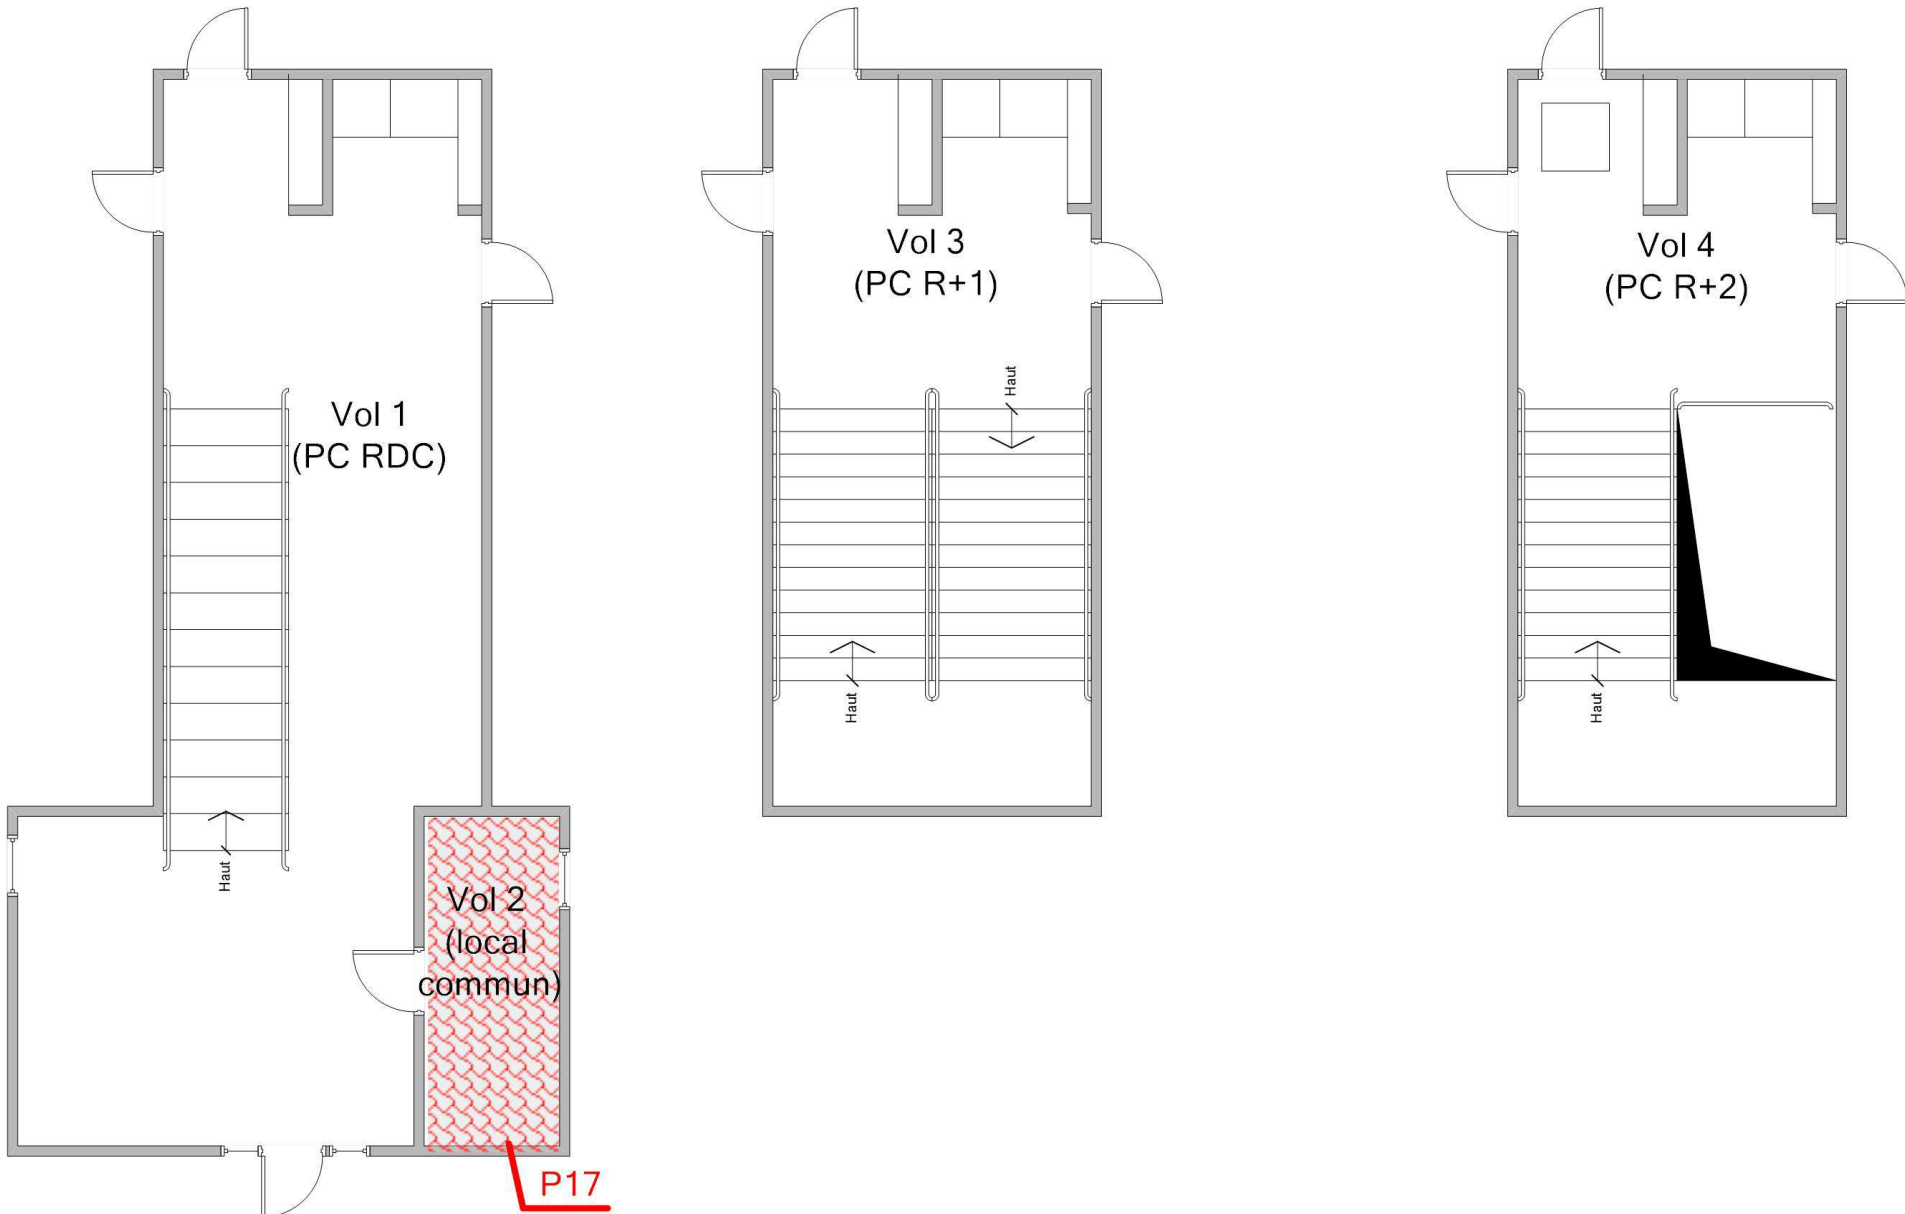
| PC CAGE 15 - MPCA TOITURE ET ÉTANCHÉITÉ | | | | Référence:<br>002HD000818 |

| PC CAGE 15 - MPCA TOITURE ET ÉTANCHÉITÉ | | | | Référence:<br>002HD000818 |
|---|--|---|---|---|
| | | | | P17 : Ardoises composites |

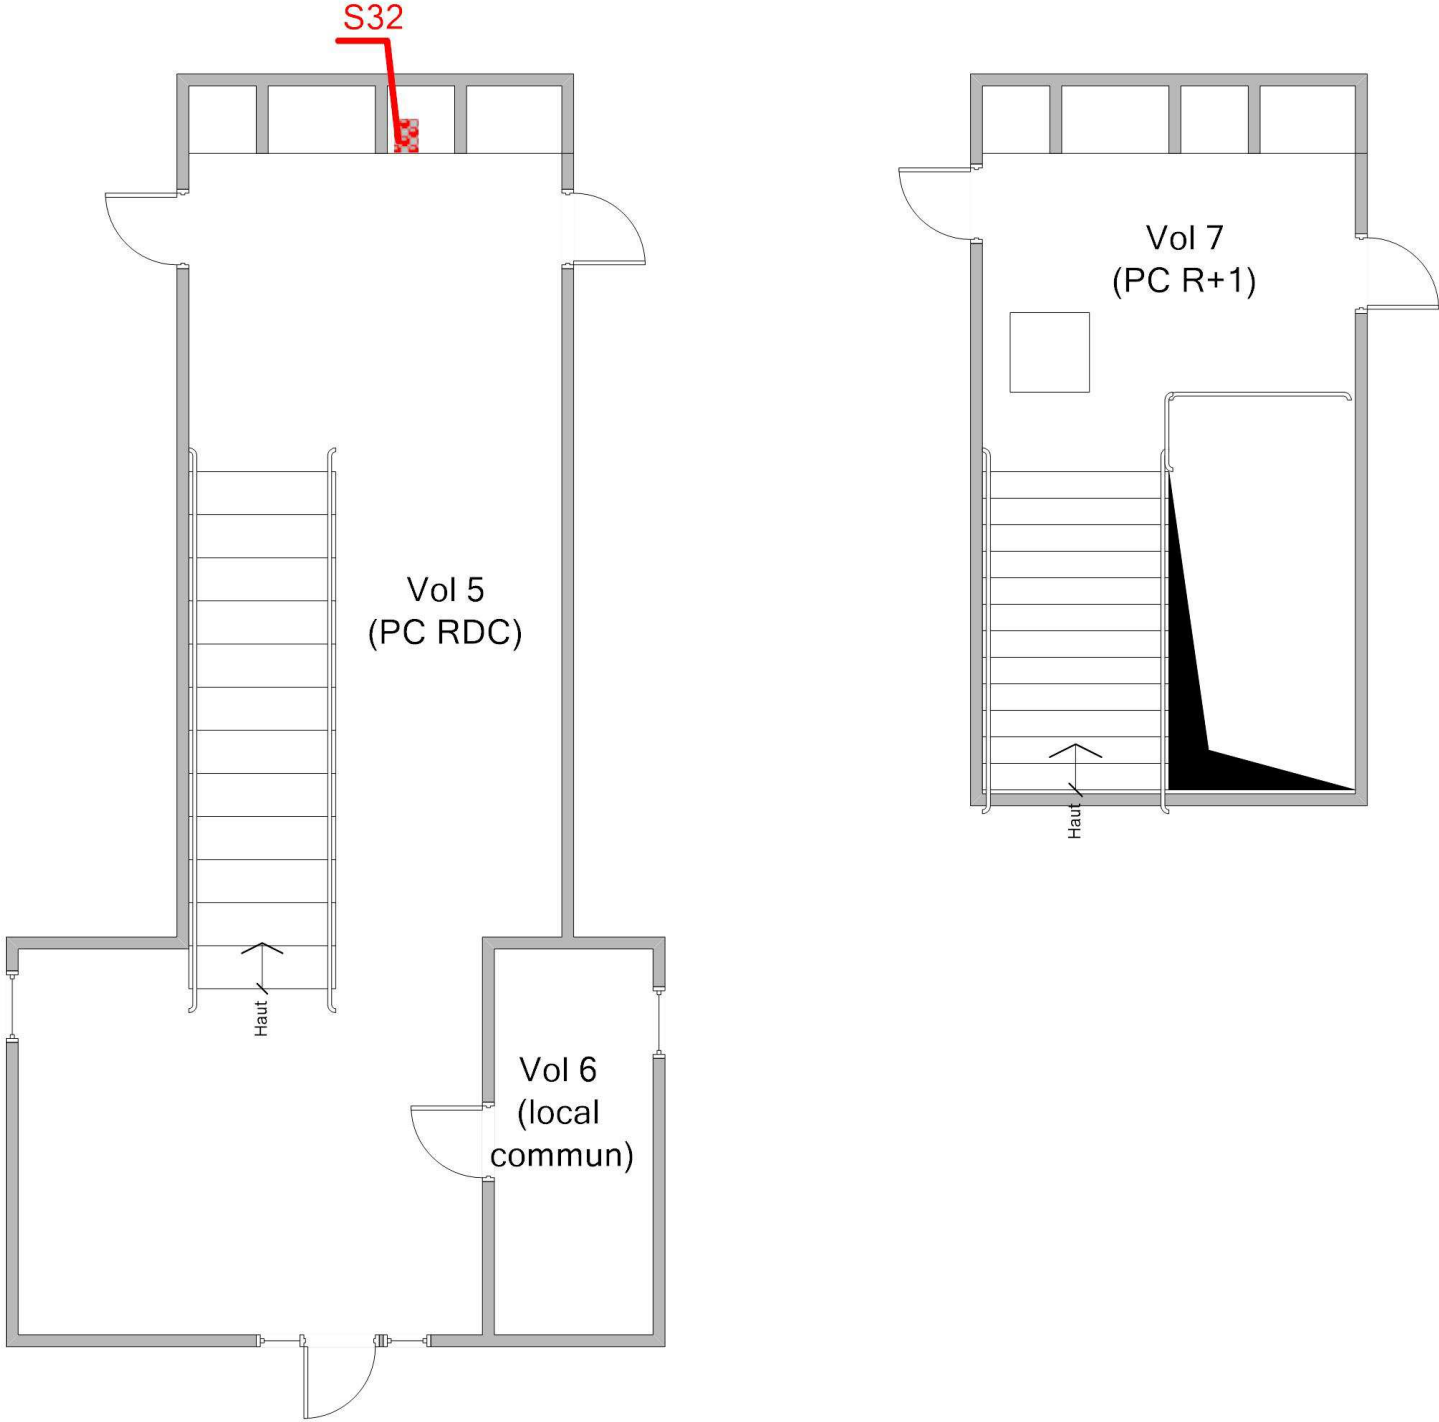
| PC CAGE 17 - MPCA TOUTES CATÉGORIES CONFONDUES | | | | Référence:<br>002HD000818 |
|---|---|---|---|---|
| | | | | S32: Conduit en fibres-ciment |

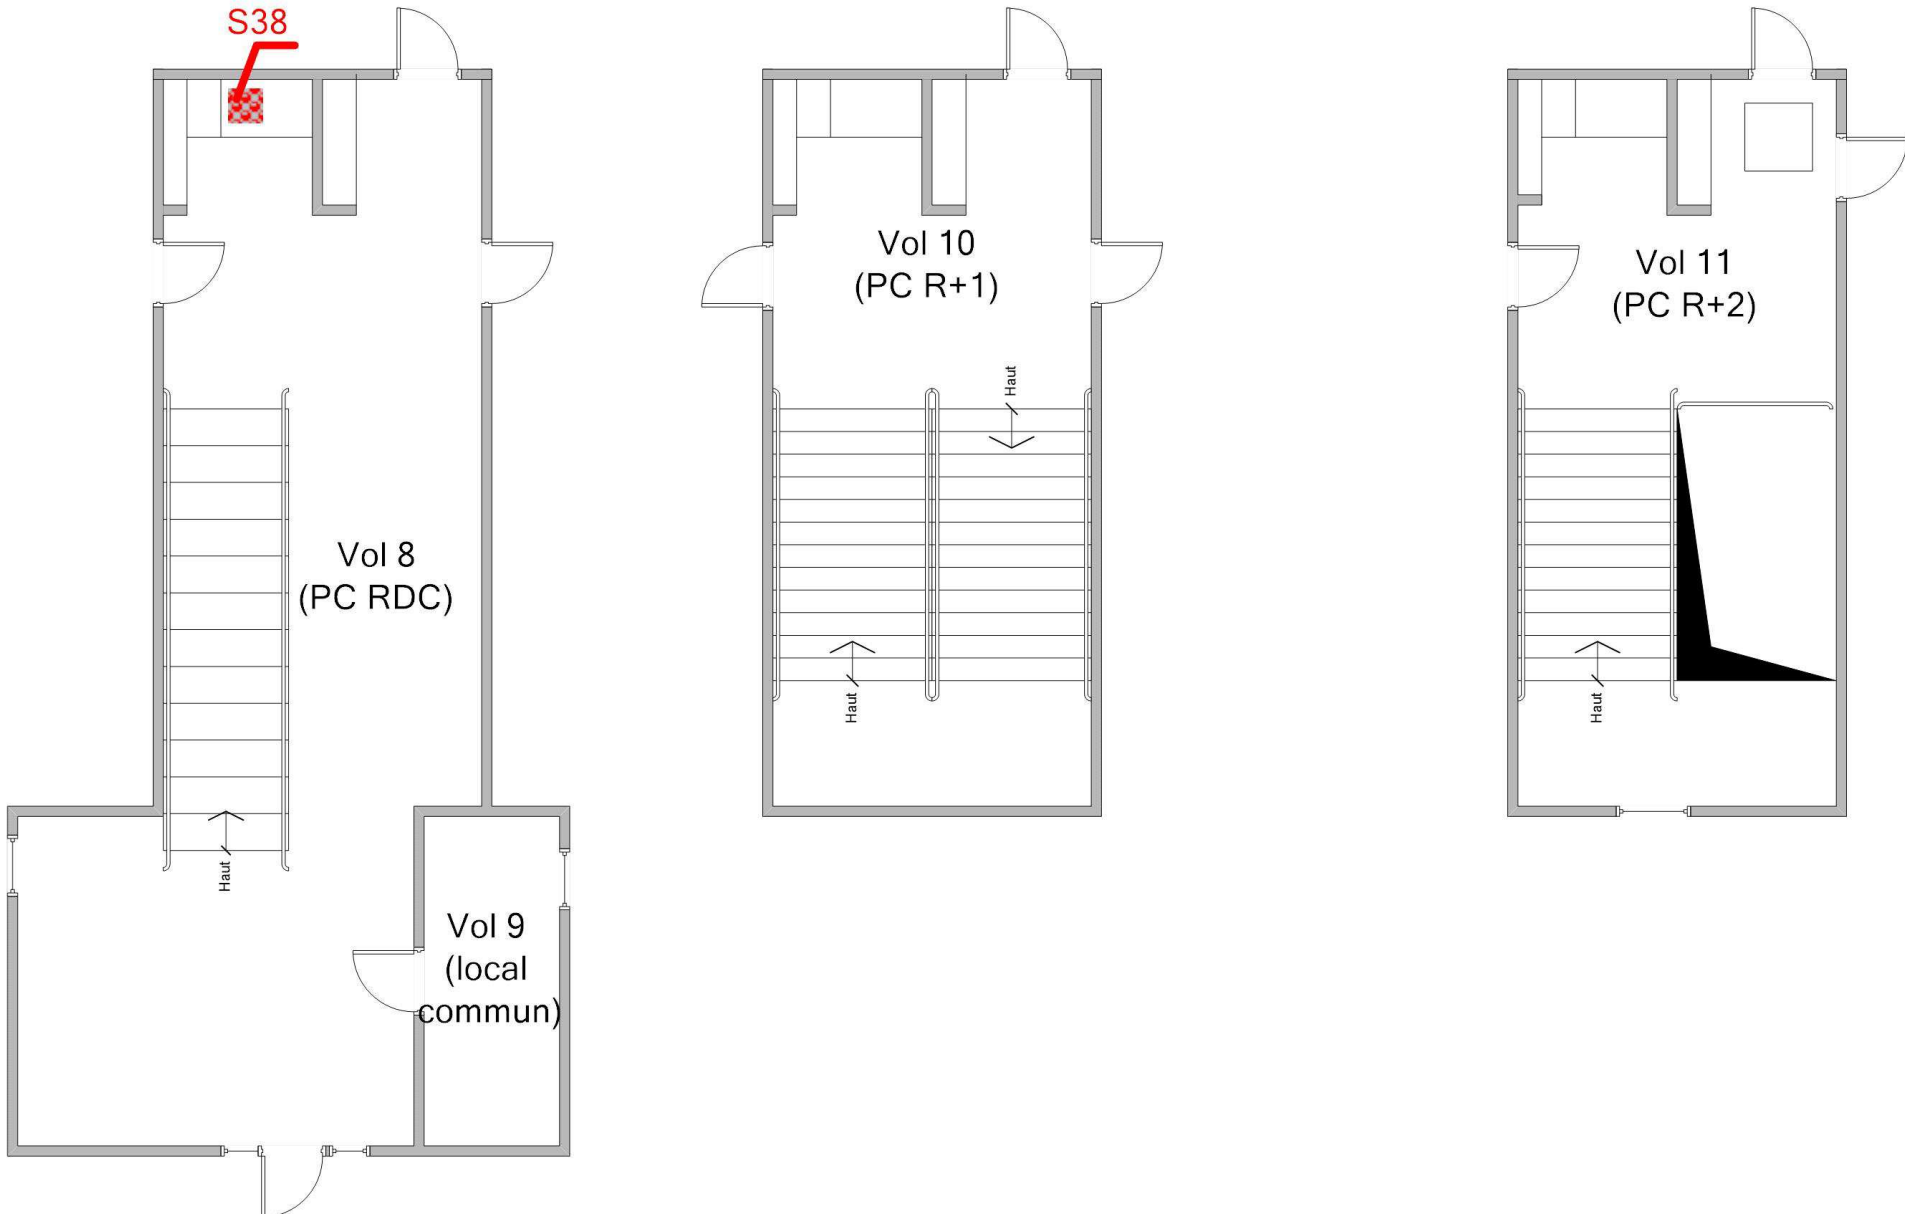
| PC CAGE 19 - MPCA TOUTES CATÉGORIES CONFONDUES | | | | Référence:<br>002HD000818 |
|---|---|---|---|---|
| | | | | S38: Conduit en fibres-ciment |

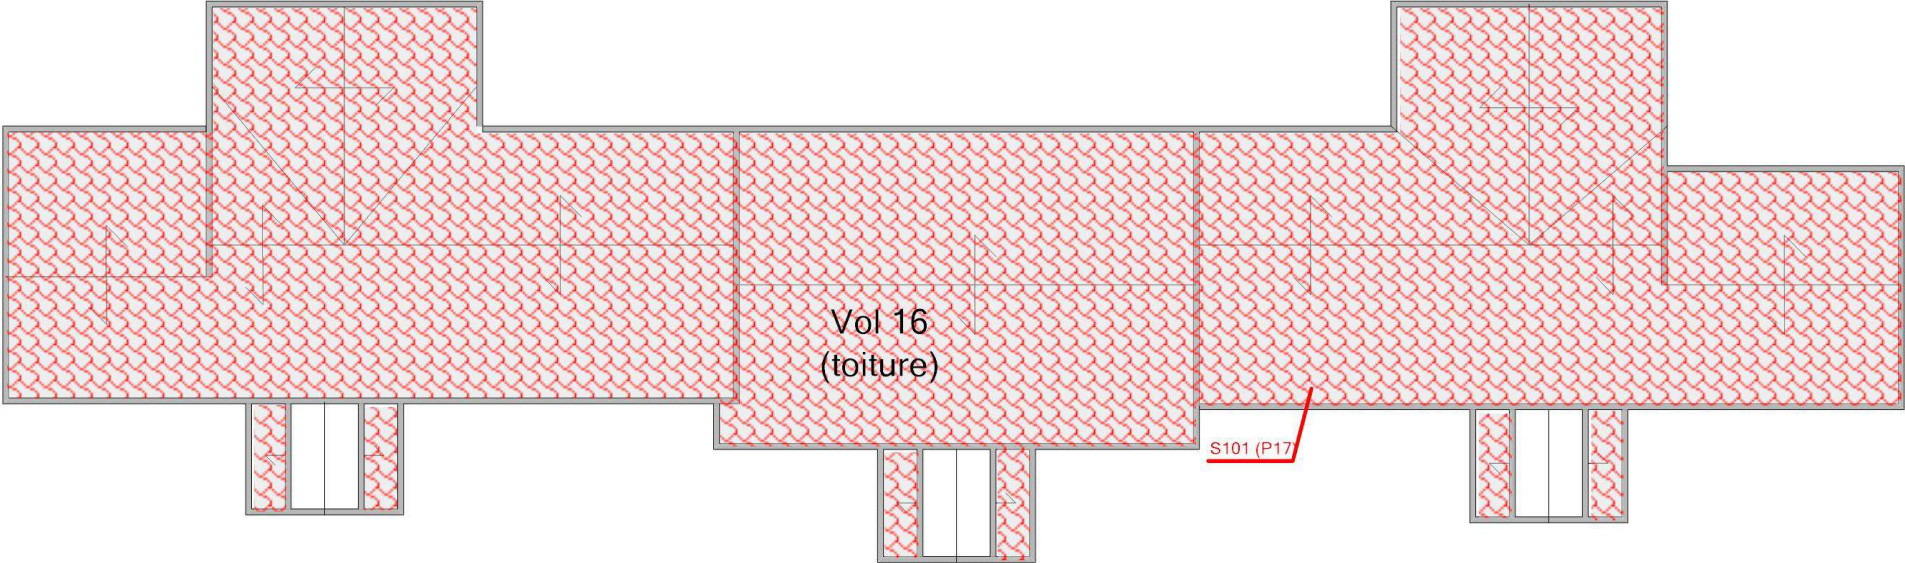
| TOITURE - MPCA TOUTES CATÉGORIES CONFONDUES | | | | Référence:<br>002HD000818 |

| TOITURE - MPCA TOUTES CATÉGORIES CONFONDUES | | | | Référence:<br>002HD000818 |
|---|--|---|---|---|
| | | | | P17 : Ardoises composites |
