Rapport de mission de repérage des matériaux et produits contenant de l'amiante avant travaux

Adresse : ST NICOLAS "L"

CP - Ville : 53000 LAVAL

Désignation : Bâtiment composé de 4 cages et de 4 étages

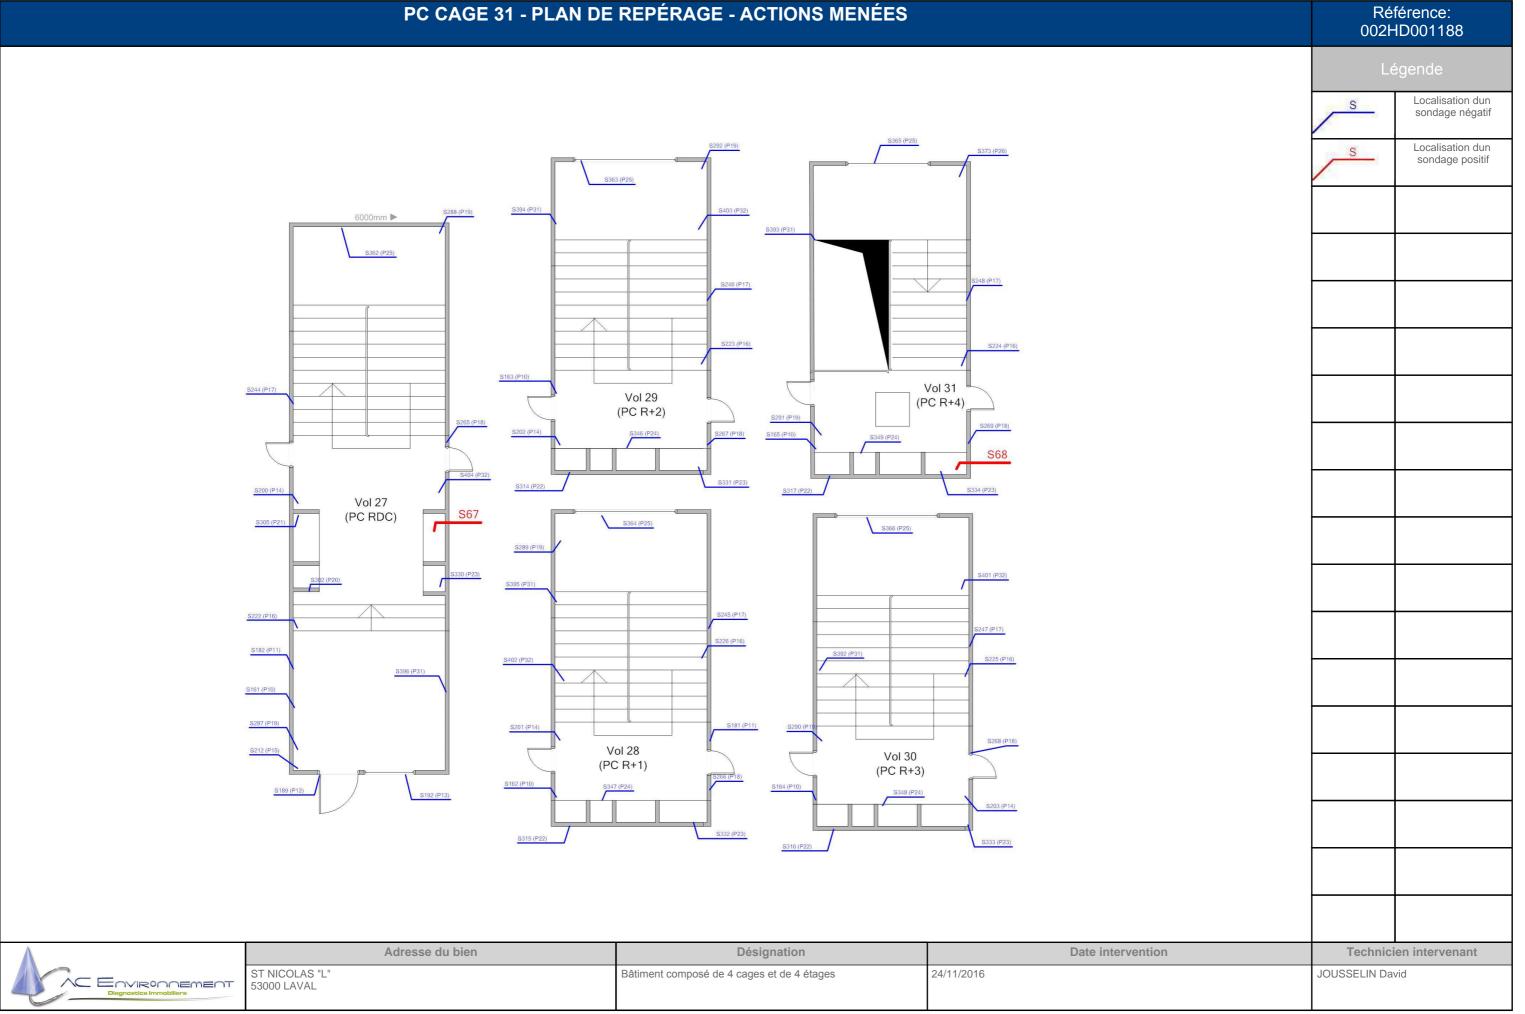
PC CAGE 31 -	PLAN DE PRÉLÈVEMENTS		Ré 002H	férence: ID001188
	8000mm ► Vol 27 (PC RDC) S67	Vol 29 (PC R+2)	Vol 31 (PC R+4) S68	002H	férence: HD001188 égende
	Adresse du bien	Désignation	Date intervention		ien intervenant
ST NICOLAS "L" 53000 LAVAL C Environnement 64 rue Clément Ader CS 70064 42153 Riorges SIR		Bâtiment composé de 4 cages et de 4 étages	24/11/2016	JOUSSELIN Da	vid

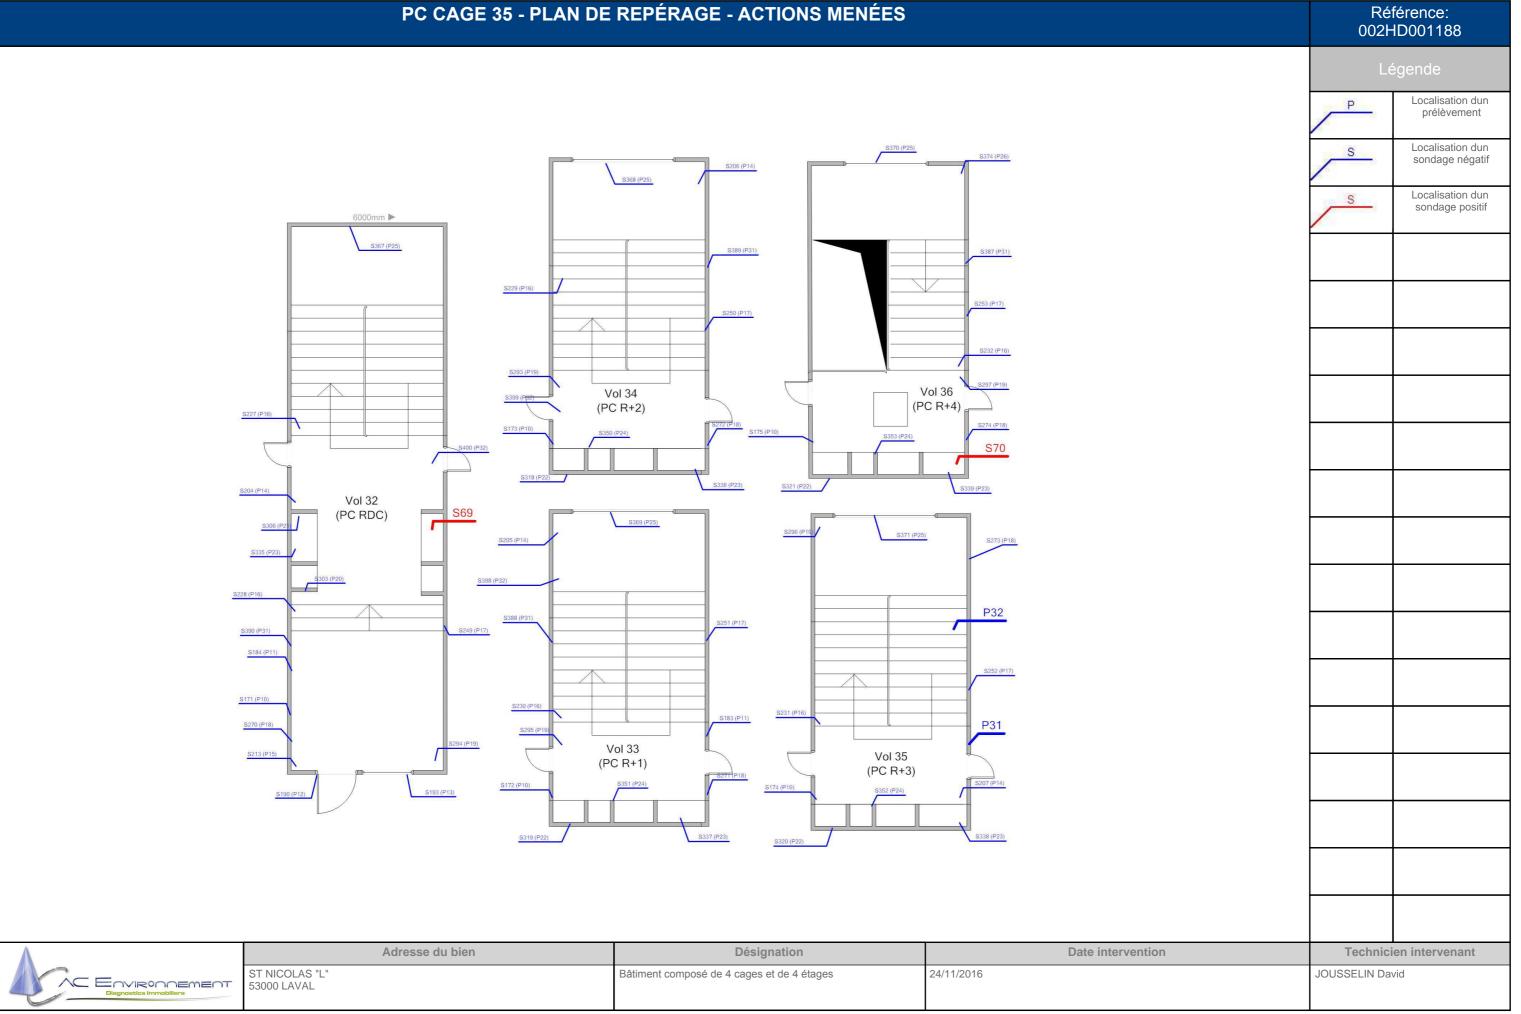
PC CAGE	35 - PLAN DE PRÉLÈVEMENTS		Référence: 002HD001188
6000mm ▶ Vol 32 (PC RDC) S69	Vol 34 (PC R+2) Vol 33 (PC R+1) Vol 33 (PC R+1)		Légende
Adresse du bien	Désignation	Date intervention	Technicien intervenant

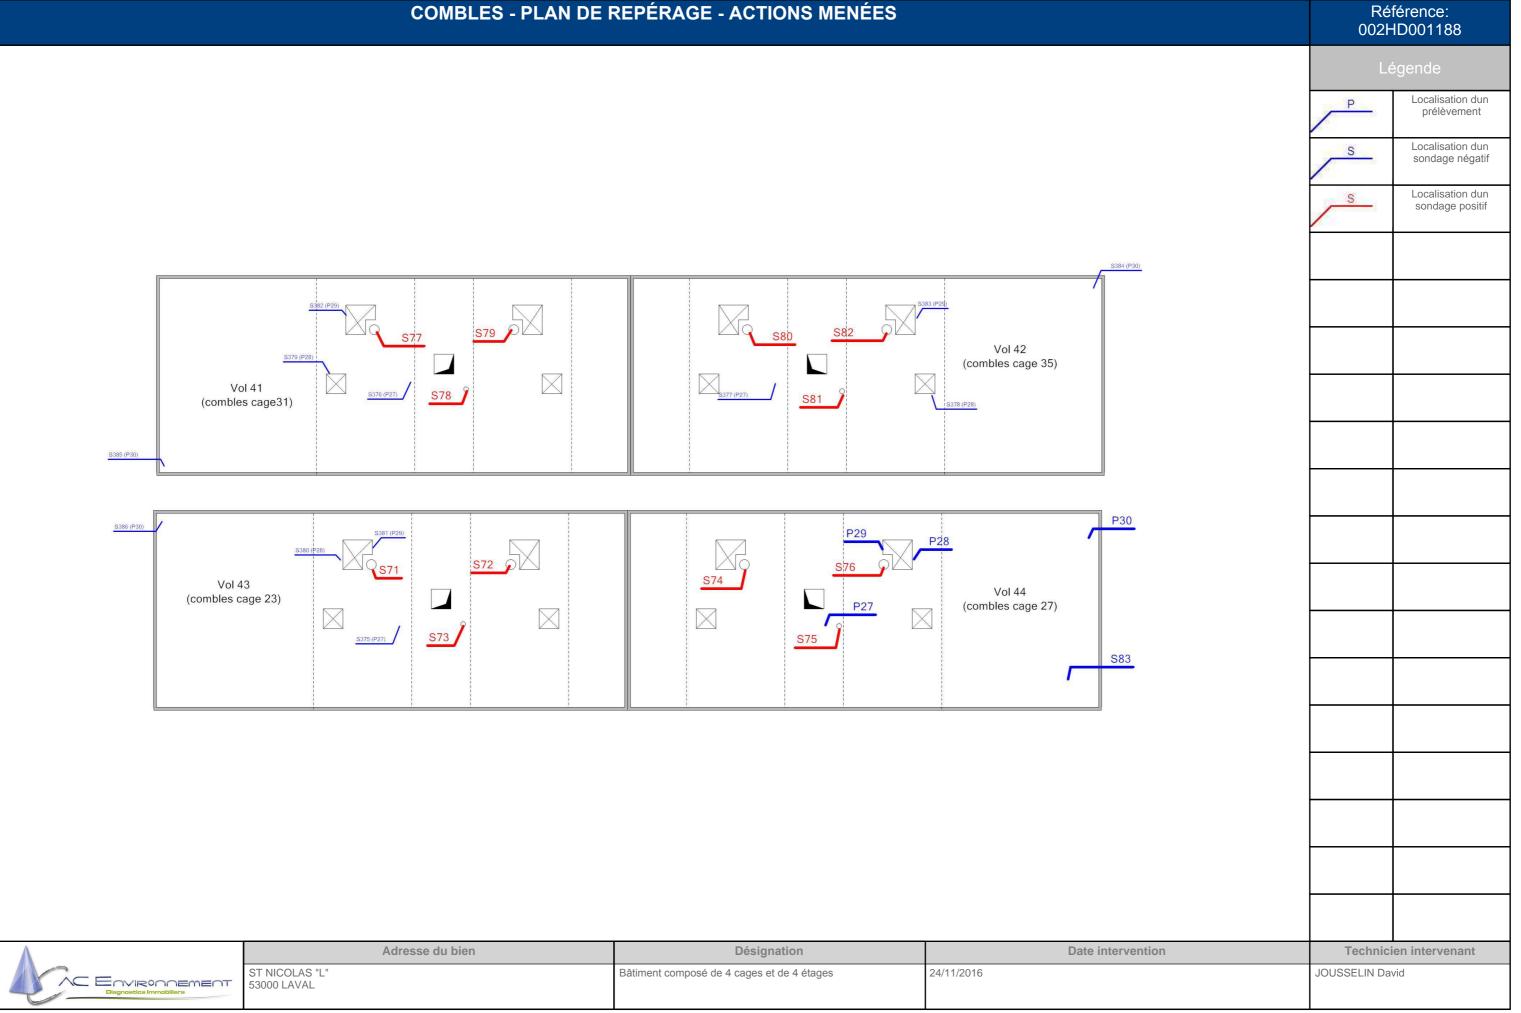
COMBLES - MPCA CONDUITS, CANALISATIONS ET ÉQUIPEMENTS Référence: 002HD001188 S80: Conduit en fibres-S77: Conduit en fibresciment S79: Conduit en fibresciment S71: Conduit en fibres-S74: Conduit en fibresciment S73: Conduit en fibres-Vol 42 (combles cage 35) S82: Conduit en fibres-Vol 41 S81 (combles cage31) S76: Conduit en fibresciment S78: Conduit en fibres-S72: Conduit en fibres-S75: Conduit en fibres-Vol 43 Vol 44 (combles cage 23) (combles cage 27) S81: Conduit en fibresciment S75 Adresse du bien Date intervention Désignation **Technicien intervenant** ST NICOLAS "L" 53000 LAVAL 24/11/2016 JOUSSELIN David Bâtiment composé de 4 cages et de 4 étages C Environnement
