Rapport de mission de repérage des matériaux et produits contenant de l'amiante avant travaux

Adresse :	56 RUE JEAN JACQUES ROUSSEAU - GUTENBERG RTE D ARON
CP - Ville :	53100 MAYENNE
Référence client :	_00067000020000300048_
Date du repérage :	07/11/2016
Désignation :	Appartement n° 48 de type 5 situé au 03 ème étage

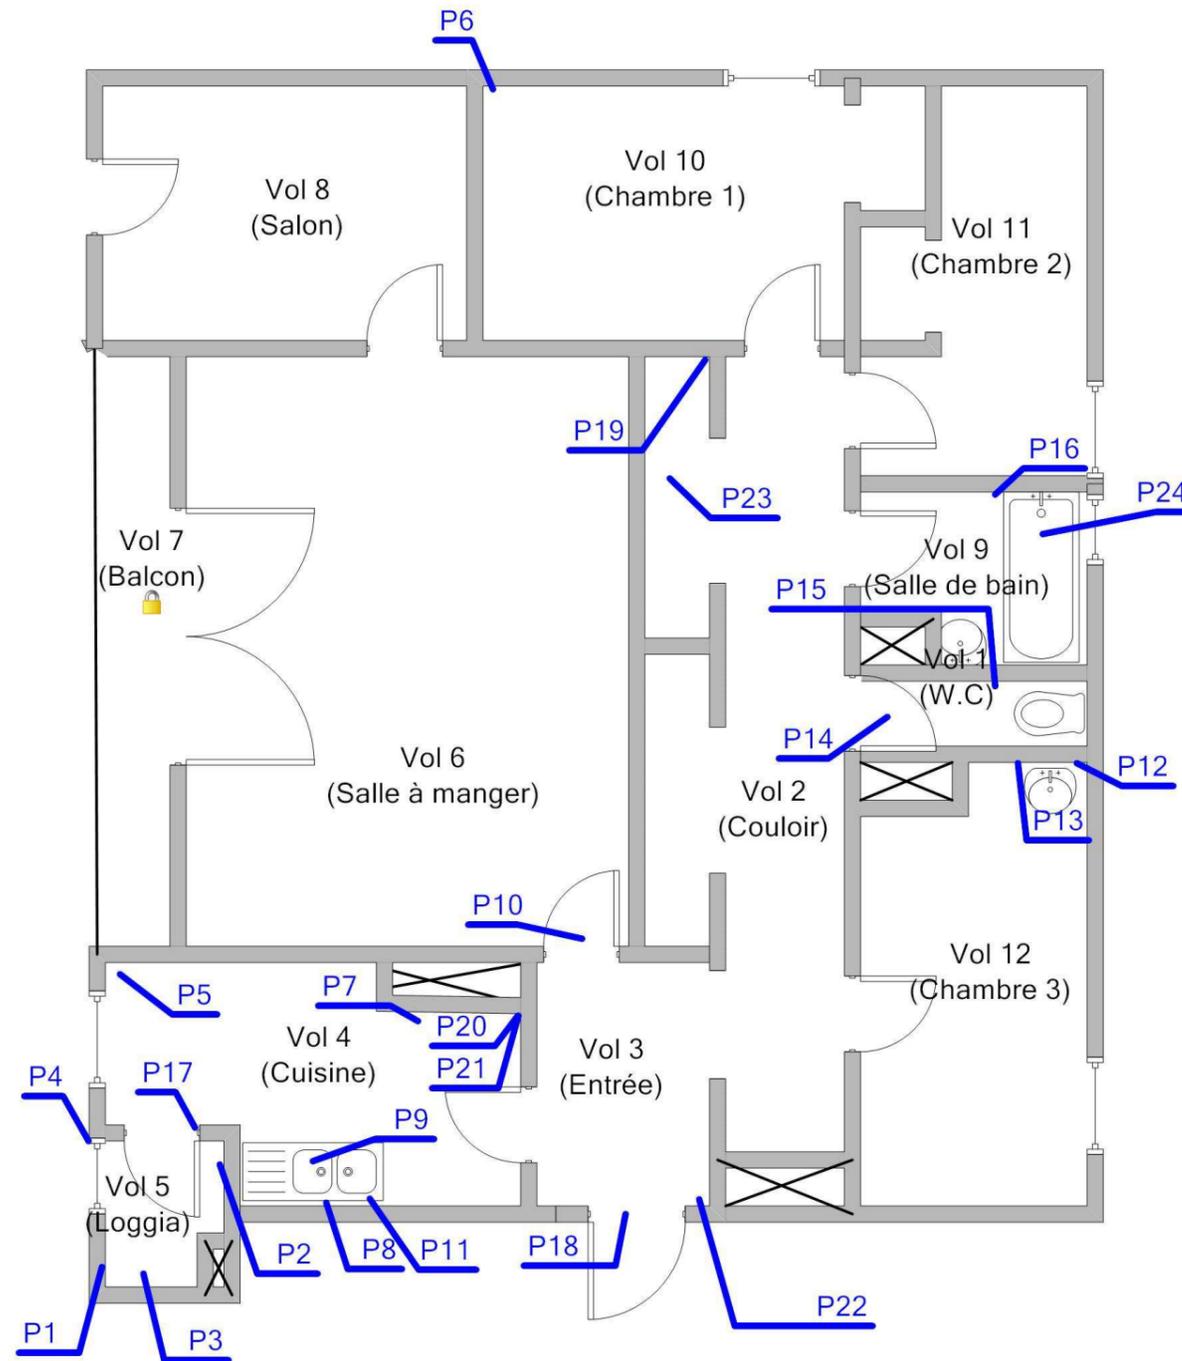
Volume non visité

002QW000008 n°23 - 1 (P23)	Igt 48 - Vol 2 (Couloir)	Prélevement négatif
002QW000008 n°23 - 2 (P23)	Igt 48 - Vol 2 (Couloir)	Prélevement négatif
002QW000008 n°24 - 1 (P24)	Igt 48 - Vol 9 (Salle de bain)	Prélevement négatif
002QW000008 n°24 - 2 (P24)	Igt 48 - Vol 9 (Salle de bain)	Prélevement négatif
	Igt 48 - Vol 8 (Salon)	I1
	Igt 48 - Vol 8 (Salon)	I2
	Igt 48 - Vol 6 (Salle à manger)	I3

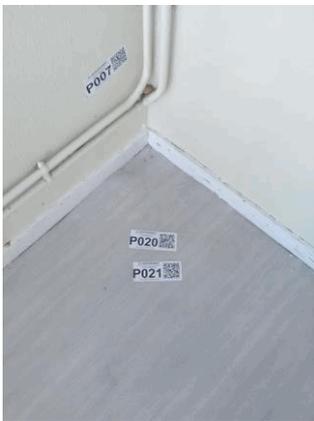
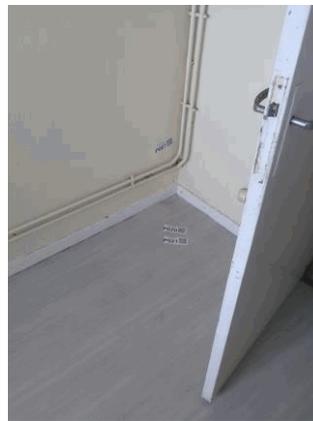
002QW000008 n°20 - 1 (P20)

002QW000008 n°20 - 2 (P20)

P20	Revêtement de sol	Revêtement de sol	Colle polymère jaune + ragréage gris + sous couche de ragréage blanche - colle d'origine + rag indissociable -	Igt 48 - Vol 4 (Cuisine)	
P21	Revêtement de sol	Revêtement de sol	Matériau compact gris - ragreage pieces humide d'origine -	Igt 48 - Vol 4 (Cuisine)	
P22	Revêtement de sol	Revêtement de sol	Matériau compact gris - ragreage pieces seches -	Igt 48 - Vol 3 (Entrée)	
P23	Revêtement de sol	Revêtement de sol	Lés plastiques avec sous-couche - lé d'origine avec ss-couche fibreuse -	Igt 48 - Vol 2 (Couloir)	
P24	Revêtement de sol	Revêtement de sol	Revêtement souple beige + colle polymère jaune + ragréage gris - lé plastique blanc a motifs d'origine+ colle -	Igt 48 - Vol 9 (Salle de bain)

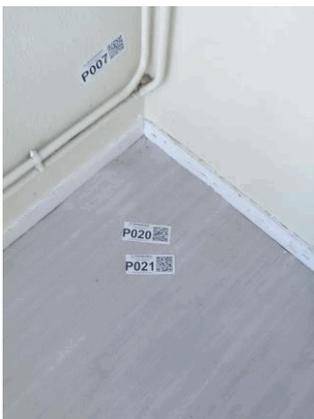
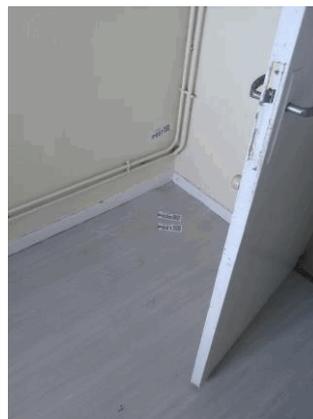
002QW000008 n°21 - 1 (P21)

002QW000008 n°21 - 2 (P21)

Igt 48	Vol 4 (Cuisine)	Revêtement de sol	Ragréage	P21	Réalisation d'un prélèvement	ragréage pièces humide d'origine	002QW000 008 n°21 - 1 - 002QW000 008 n°21 - 2	P21	Matériau compact gris	Négatif	Négatif sur analyse

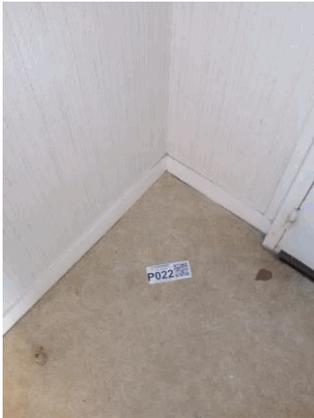
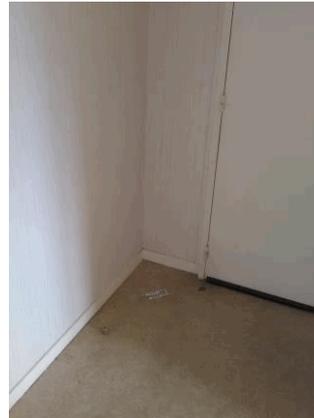
002QW000008 n°22 - 1 (P22)

002QW000008 n°22 - 2 (P22)

Plan	Localisation	Composant	Partie composant	Descriptif de l'action menée				Laboratoire			Conclusion
				Réf action	Observation	Précision loc.	Ref photo	Ref Prél.	Descriptif	Résultat	
Igt 48	Vol 9 (Salle de bain) - Vol 2 (Couloir)	Revêtement de sol	Ragréage	S23 - S27	Sondage et extension de la zone homogène du prélèvement P21	ragreage pieces humide d'origine	002QW000 008 n°21 - 1 - 002QW000 008 n°21 - 2	P21	Matériau compact gris	Négatif	Négatif sur analyse
Igt 48	Vol 3 (Entrée)	Revêtement de sol	Ragréage	P22	Réalisation d'un prélèvement	ragreage pieces seches	002QW000 008 n°22 - 1 - 002QW000 008 n°22 - 2	P22	Matériau compact gris	Négatif	Négatif sur analyse
Igt 48	Vol 2 (Couloir) - Vol 12 (Chambre 3) - Vol 11 (Chambre 2) - Vol 10 (Chambre 1) - Vol 8 (Salon) - Vol 6 (Salle à manger)	Revêtement de sol	Ragréage	S28 - S29 - S30 - S31 - S32 - S33	Sondage et extension de la zone homogène du prélèvement P22	ragreage pieces seches	002QW000 008 n°22 - 1 - 002QW000 008 n°22 - 2	P22	Matériau compact gris	Négatif	Négatif sur analyse
