Rapport de mission de repérage des matériaux et produits contenant de l'amiante avant travaux

Adresse :	59 RUE DE LA GARE - RES MERAL
CP - Ville :	53150 MONTSURS
Référence client :	_00224000010000100015_
Date du repérage :	26/04/2016
Désignation :	Appartement n° 15 de type 2 situé au 02 ème étage

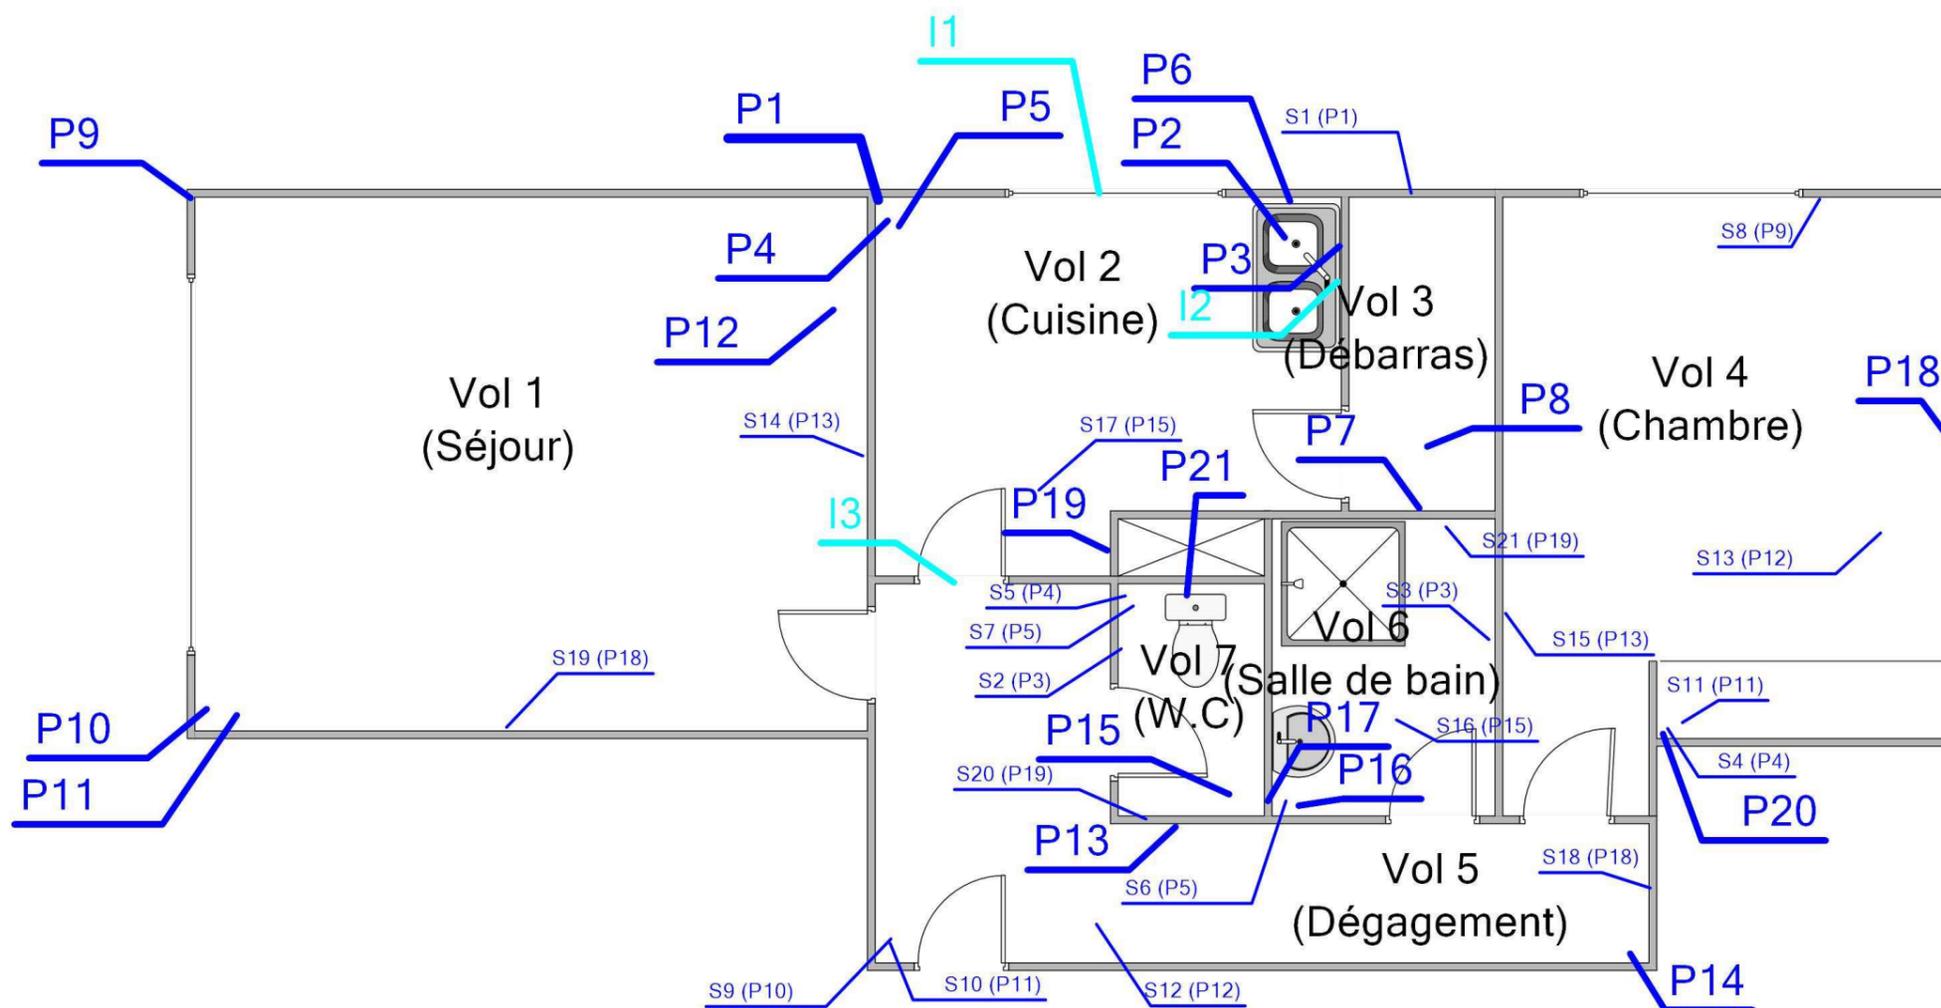
Localisation d'un prélèvement
	Localisation d'une impossibilité technique
	Localisation d'un sondage négatif

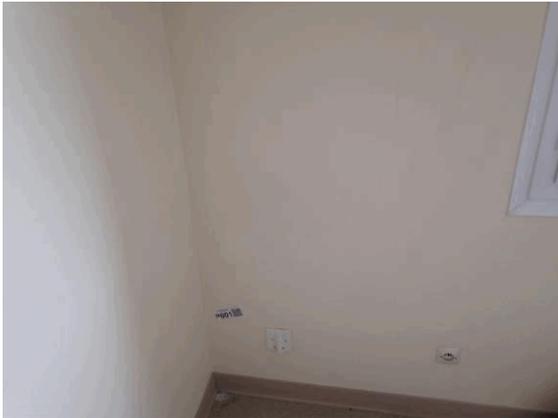
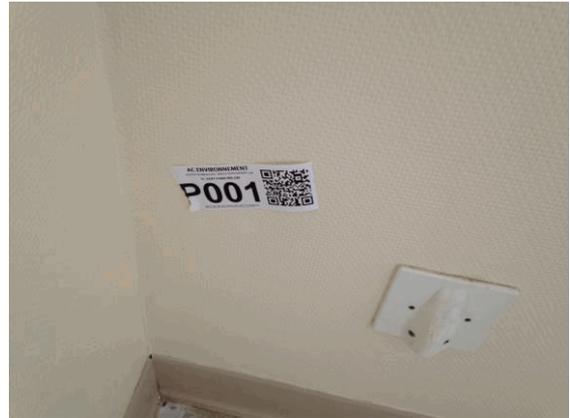
002HD000934 n°1 - 1 (P1)

002HD000934 n°1 - 2 (P1)

Référence	Categorie	Composant	Materiu	Localisation	Observation
P1	Parois verticales intérieures et enduits	Cloisons légères ou préfabriquées	Enduit plâtreux blanc avec couche cartonnée + peinture - Doublage placoplatre pièce humide -	LGT 15 - Vol 2 (Cuisine)	
P2	Equipements divers et accessoires	Evier	Tampon bitumineux - Souple noir -	LGT 15 - Vol 2 (Cuisine)	
P3	Parois verticales intérieures et enduits	Murs et cloisons	Enduit plâtreux blanc en vrac - Cloison pièces humides -	LGT 15 - Vol 2 (Cuisine)	
P4	Revêtement de sol	Revêtement de sol	Revêtement souple beige + colle polymère jaune + ragréage rose en faible quantité + peinture en faible quantité - Lino gris tacheté noir + colle jaune -	LGT 15 - Vol 2 (Cuisine)	
P5	Revêtement de sol	Revêtement de sol	Ragréage rose + sous couche de ragréage grise en faible quantité - Rose pièces humides -	LGT 15 - Vol 2 (Cuisine)	
P6	Revêtement de mur	Revêtement de mur	Colle beige + peinture + carrelage - Grise -	LGT 15 - Vol 2 (Cuisine)

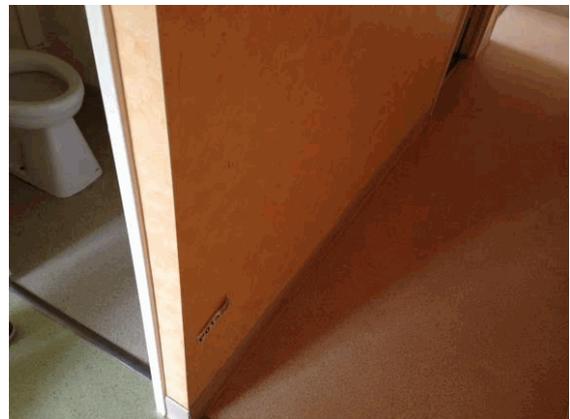
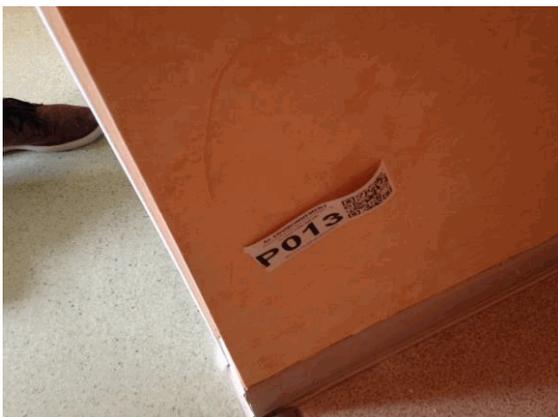
002HD000934 n°13 - 1 (P13)

002HD000934 n°13 - 2 (P13)

P13	Parois verticales intérieures et enduits	Murs et cloisons	Enduit plâtreux blanc en vrac - Cloison brique pièces sèches -	LGT 15 - Vol 5 (Dégagement)	
P14	Revêtement de sol	Revêtement de sol	Revêtement souple beige + colle polymère jaune + ragréage gris + sous couche de ragréage blanche en faible quantité - Lino jaune tacheté + colle jaune -	LGT 15 - Vol 5 (Dégagement)	
P15	Plafond et faux-plafonds	Plafonds	Enduit plâtreux blanc en vrac + peinture - Plafond pièces humides -	LGT 15 - Vol 7 (W.C)

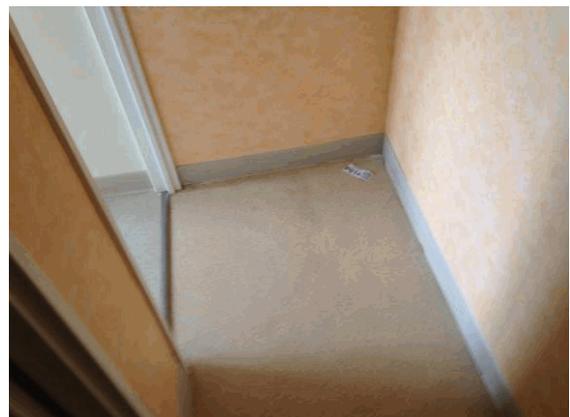
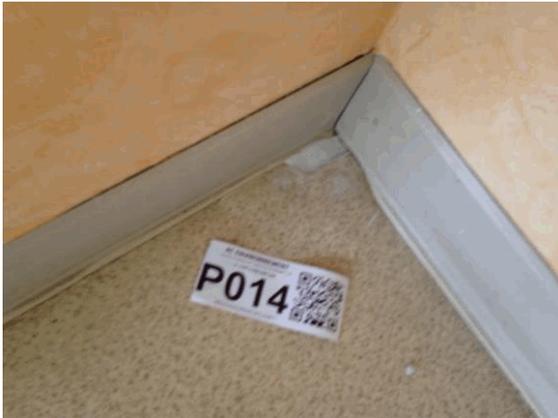
002HD000934 n°14 - 1 (P14)

002HD000934 n°14 - 2 (P14)
