Rapport de mission de repérage des matériaux et produits contenant de l'amiante avant travaux

Adresse : LE GUE D'ORGER

CP - Ville : 53000 LAVAL

Désignation : Bâtiment composé de 3 cages et de 4 étages

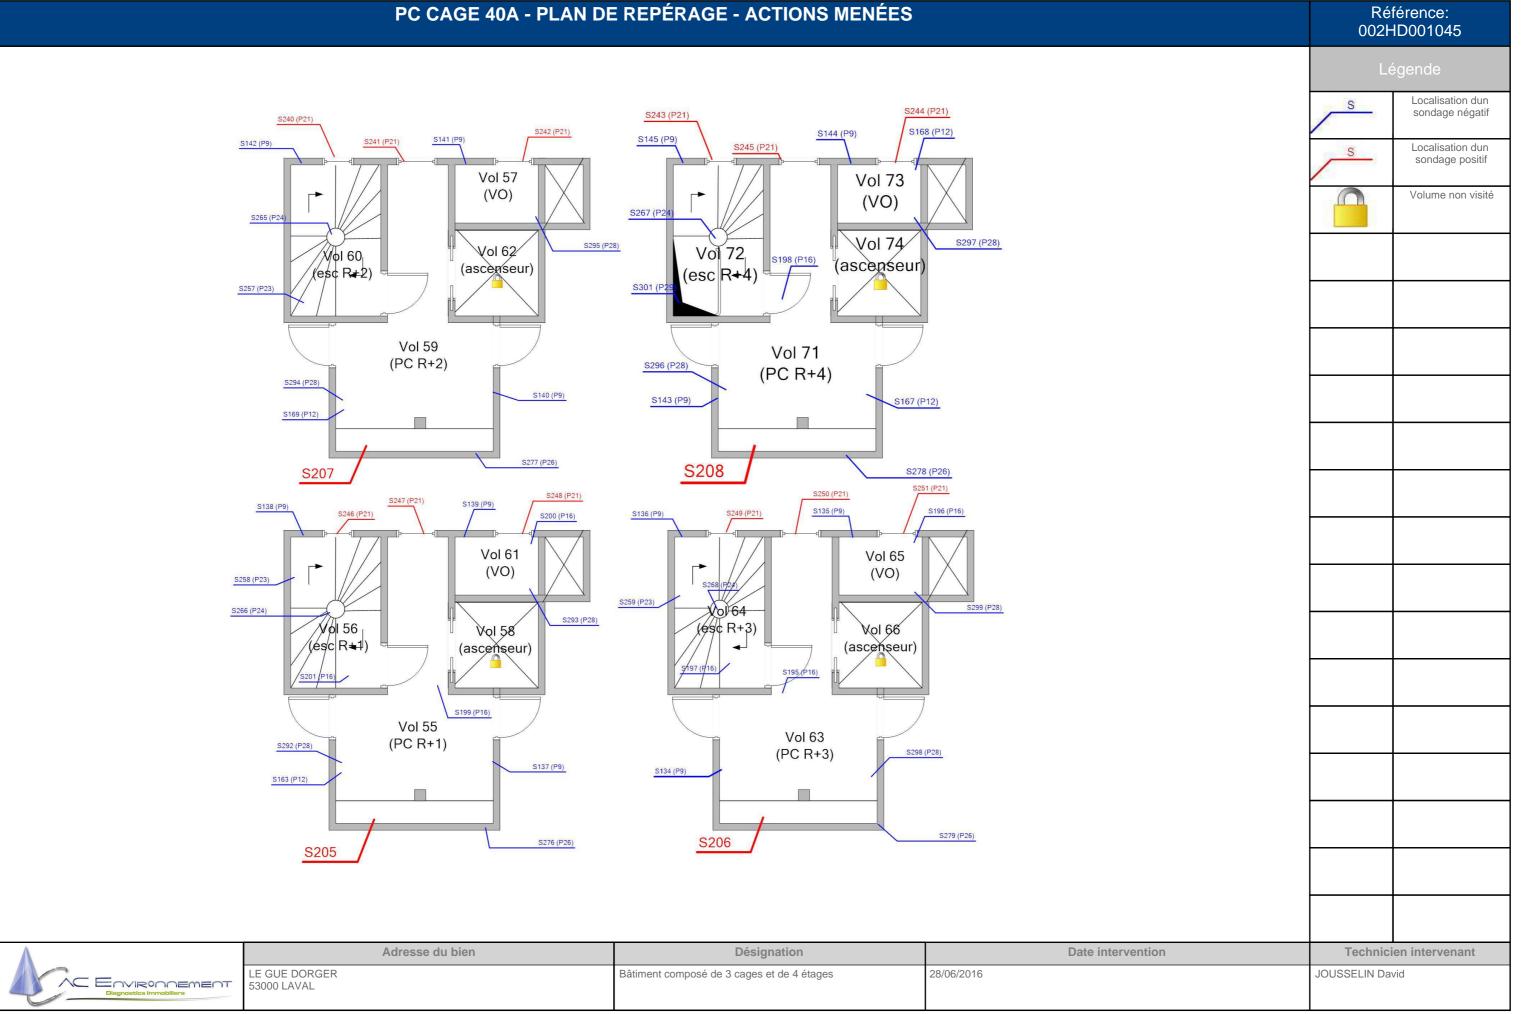
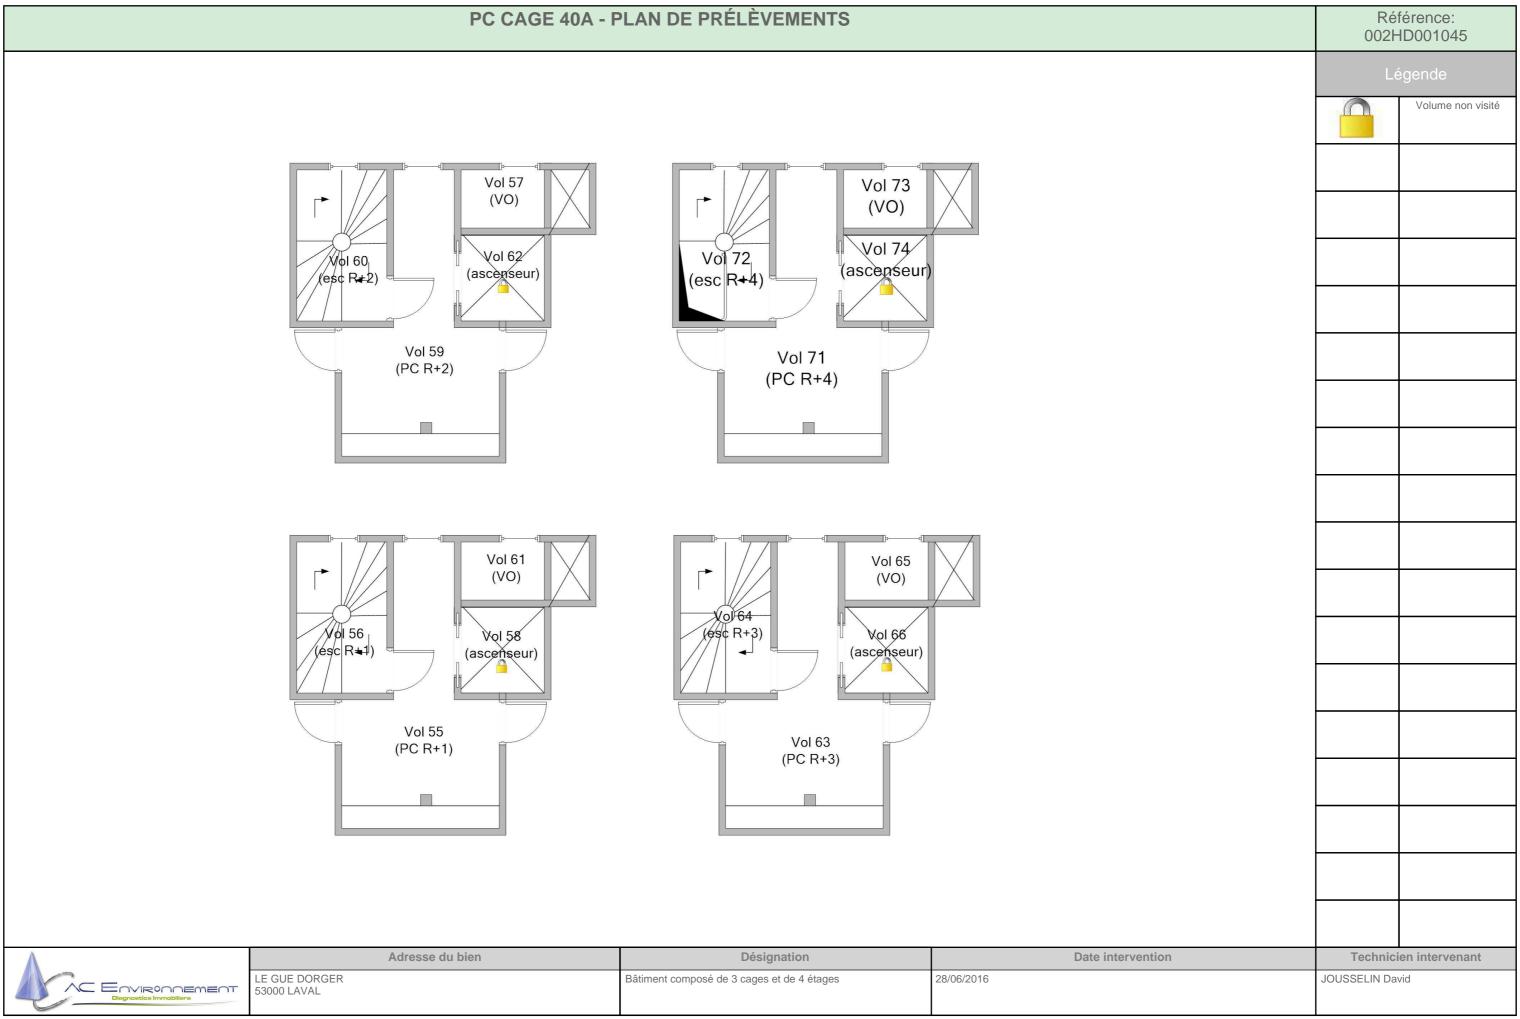
PC CAGE 40A - MPCA TOUTES CATÉGORIES CONFONDUES Référence: 002HD001045 S205: Conduit en fibres-ciment S243 (P21) S242 (P21) S245 (P21) S206: Conduit en fibres-ciment Vol 57 Vol 73 (VO) P21 : Mastic vitrier (VO) mou gris Vol 74 S208: Conduit en Vol 62/ Vol 72 fibres-ciment X/01 60 (ascenseur) (ascenseur) (esc R+2) (esc R+4) S207: Conduit en fibres-ciment Vol 59 Vol 71 (PC R+2) (PC R+4) S208 S207 S248 (P21) S246 (P21) Vol 61 Vol 65 (VO) (VO) (esc R+3) VOI 56 Vol 58 Vol 66 (ésc R**≠**1) (ascenseur) (ascenseur) Vol 55 Vol 63 (PC R+1) (PC R+3) S205 Adresse du bien Date intervention Désignation **Technicien intervenant** LE GUE DORGER 53000 LAVAL JOUSSELIN David Bâtiment composé de 3 cages et de 4 étages 28/06/2016 C Environnement

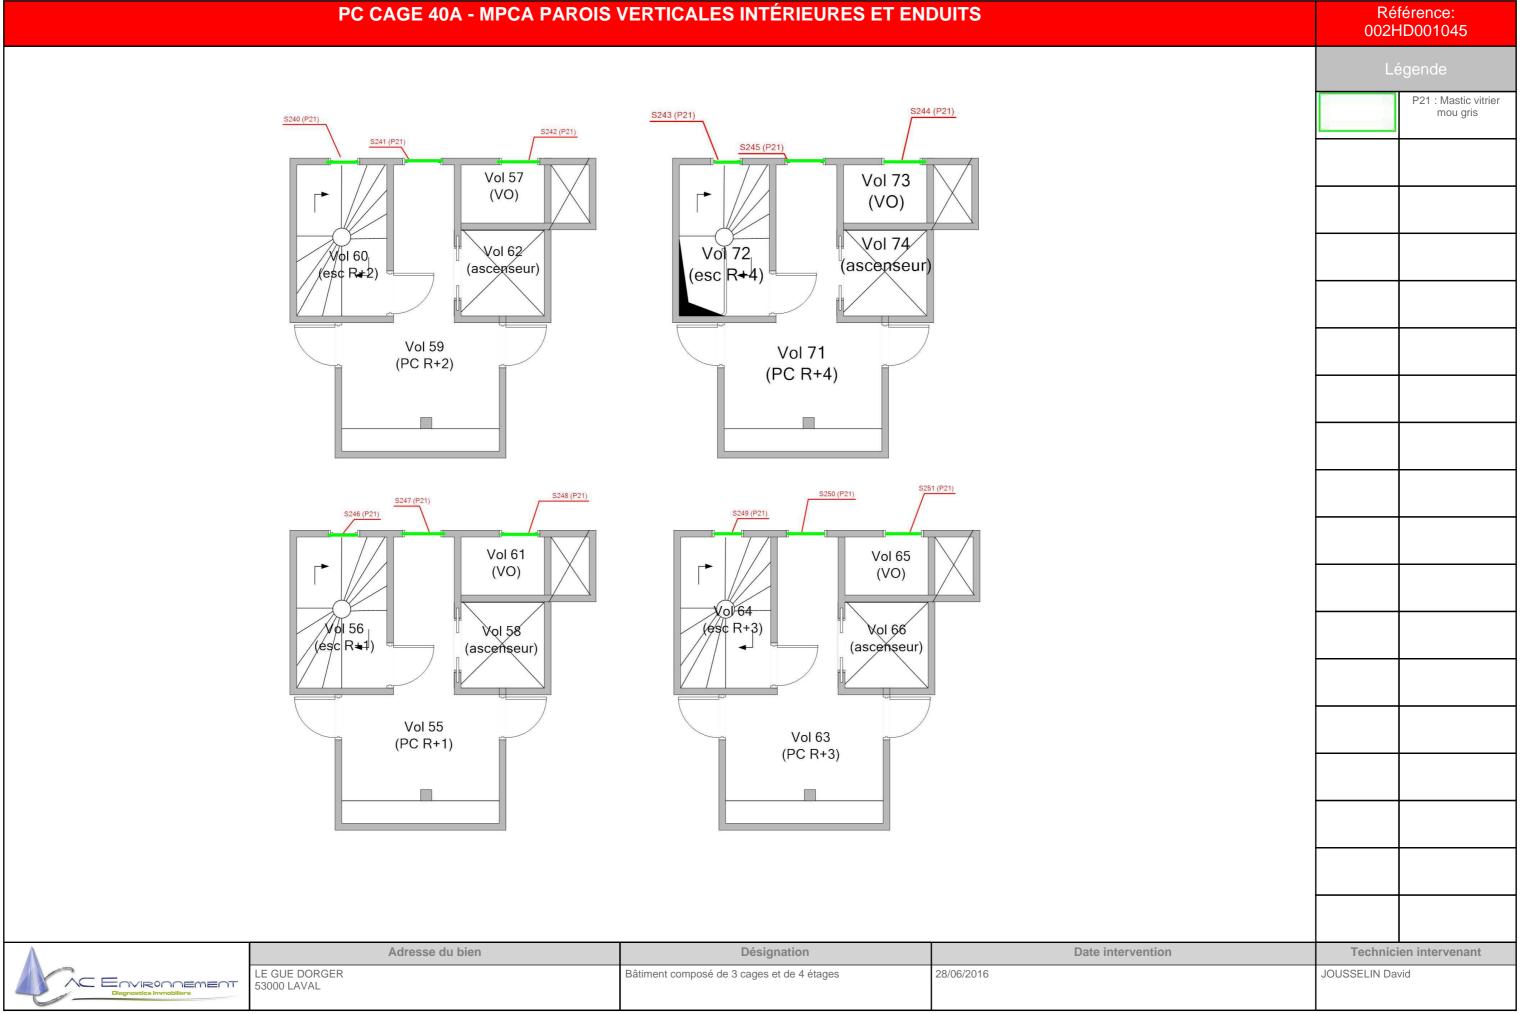
PC CAGE 40A - MPCA CONDUITS, CANALISATIONS ET ÉQUIPEMENTS Référence: 002HD001045 S205: Conduit en fibres-ciment S206: Conduit en fibres-ciment Vol 57 Vol 73 (VO) S208: Conduit en (VO) fibres-ciment Vol 74 S207: Conduit en Vol 62/ Vol 72 fibres-ciment X/01 60 (ascenseur) (ascenseur) (esc R+2) (esc R+4) Vol 59 Vol 71 (PC R+2) (PC R+4) S208 S207 Vol 61 Vol 65 (VO) (VO) VOI 56 (esc R+3) **Vol 66** Vol 58 (ésc R**≠**1) (ascenseur) (ascenseur) Vol 55 Vol 63 (PC R+1) (PC R+3) S205 Adresse du bien Date intervention Désignation **Technicien intervenant** LE GUE DORGER 53000 LAVAL 28/06/2016 JOUSSELIN David Bâtiment composé de 3 cages et de 4 étages C Environnement

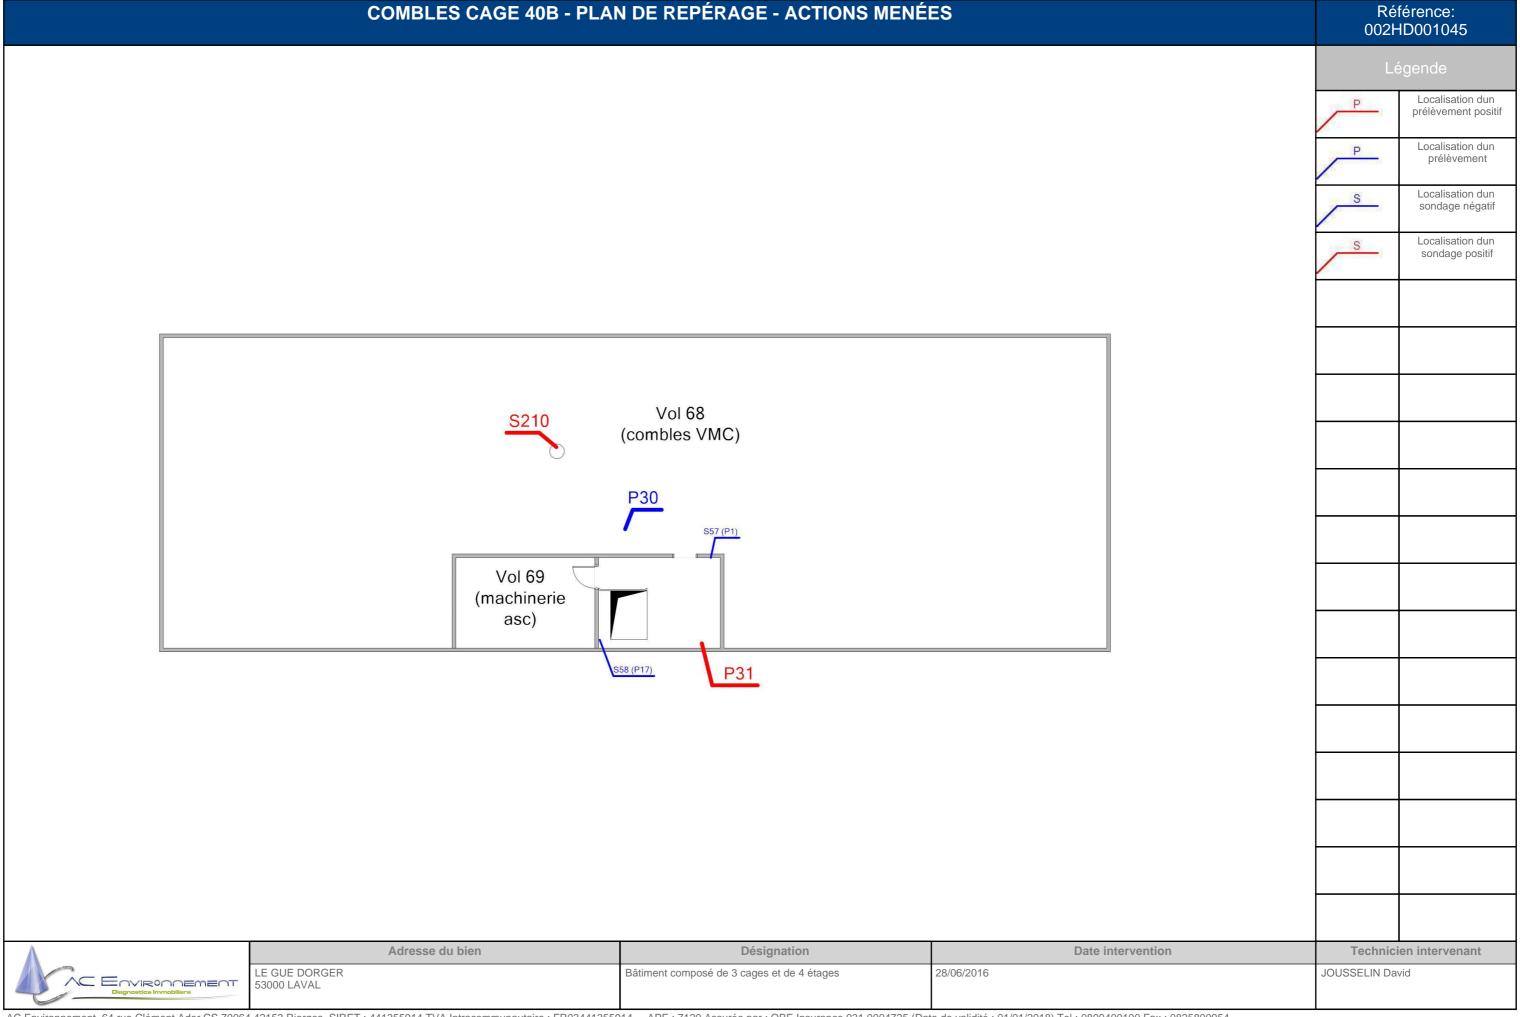
COMBLES CAGE 40B - N	IPCA TOUTES CATÉGORIES CONFO	NDUES		érence: D001045
				Lé	gende
					P31 : Ardoises composites
					S210: Conduit en fibres-ciment
	© 21A	Val 68			
	<u>\$210</u>	(combles VMC)			
	Vol 69				
	(machinerie asc)				
		D21			
		P31			
<u> </u>	Adresse du bien	Désignation	Date intervention	Technici	en intervenant
Diagnostics Immobiliers	LE GUE DORGER 53000 LAVAL	Bâtiment composé de 3 cages et de 4 étages	28/06/2016	JOUSSELIN Dav	rid

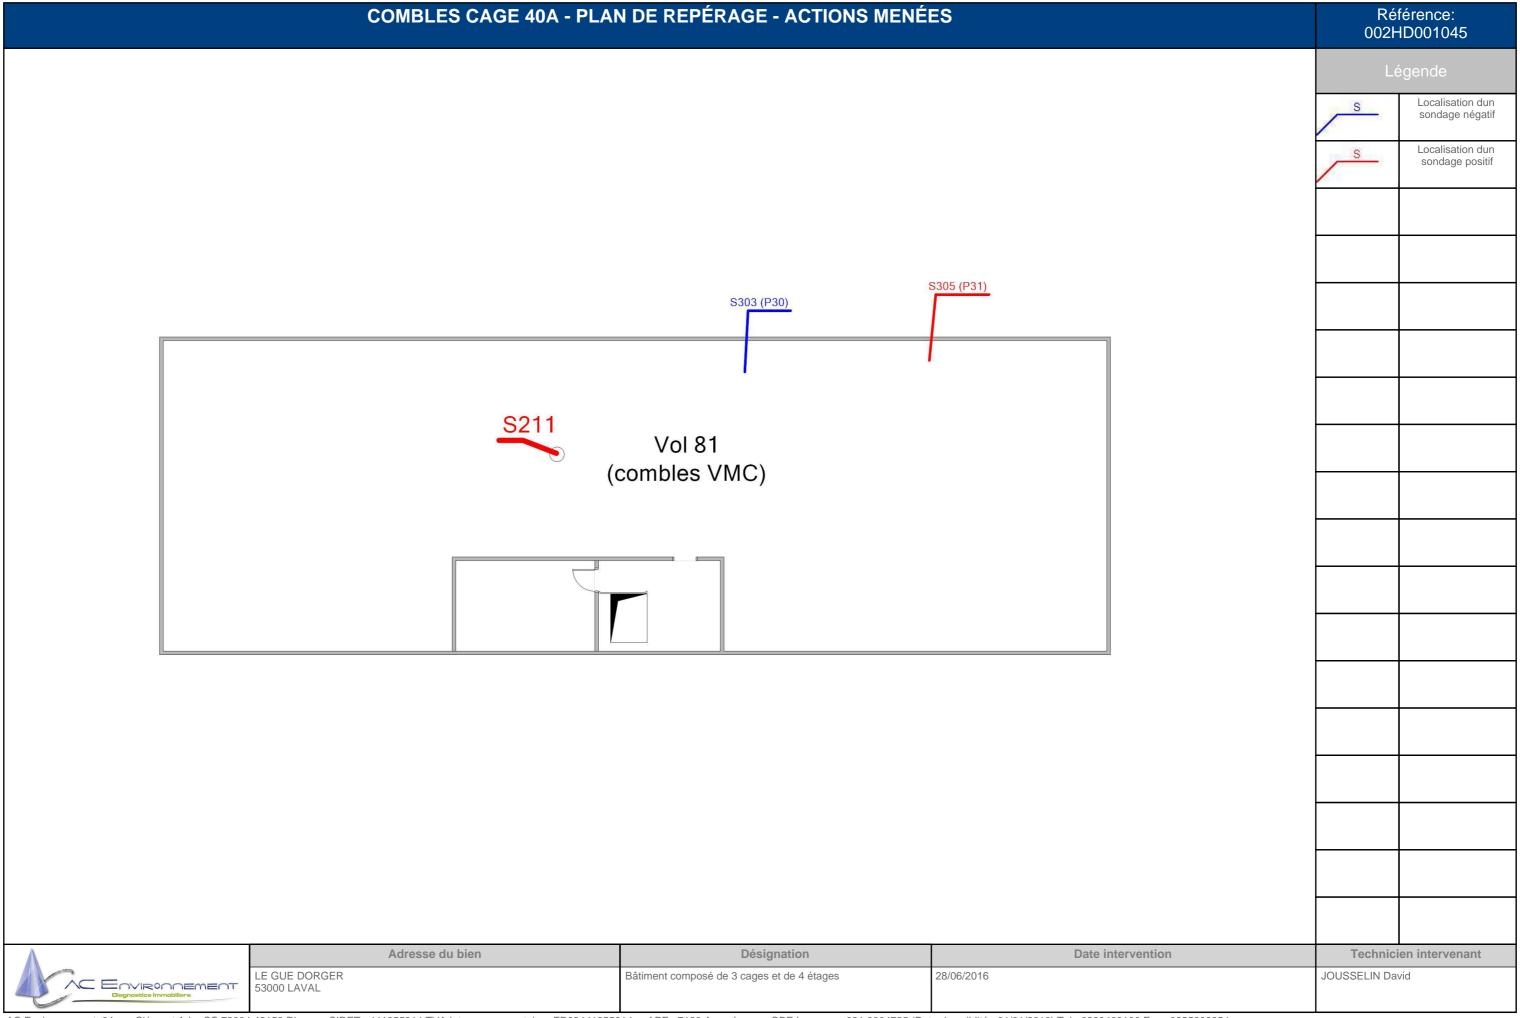
COMBLES CAGE 40A - MP	PCA TOUTES CATÉGORIES CONFONI	DUES		férence: ID001045
				Lé	gende
					P31 : Ardoises composites
					S211: Conduit en fibres-ciment
			S305 (P31)

S211	Vol 81 (combles VMC)			
		(combles VMC)			
LE GL	Adresse du bien JE DORGER	Désignation Bâtiment composé de 3 cages et de 4 étages	Date intervention 28/06/2016	JOUSSELIN Day	en intervenant vid
Diagnostics Immobiliers	LAVAL Riorges SIRET : 441355914 TVA Intracommunautaire : FR0344	41355914 APE : 7120 Assurée par : QBE Insurance 031 0004725 (I	Date de validité : 01/01/2018) Tel : 0800400100 Fav : 0825800054

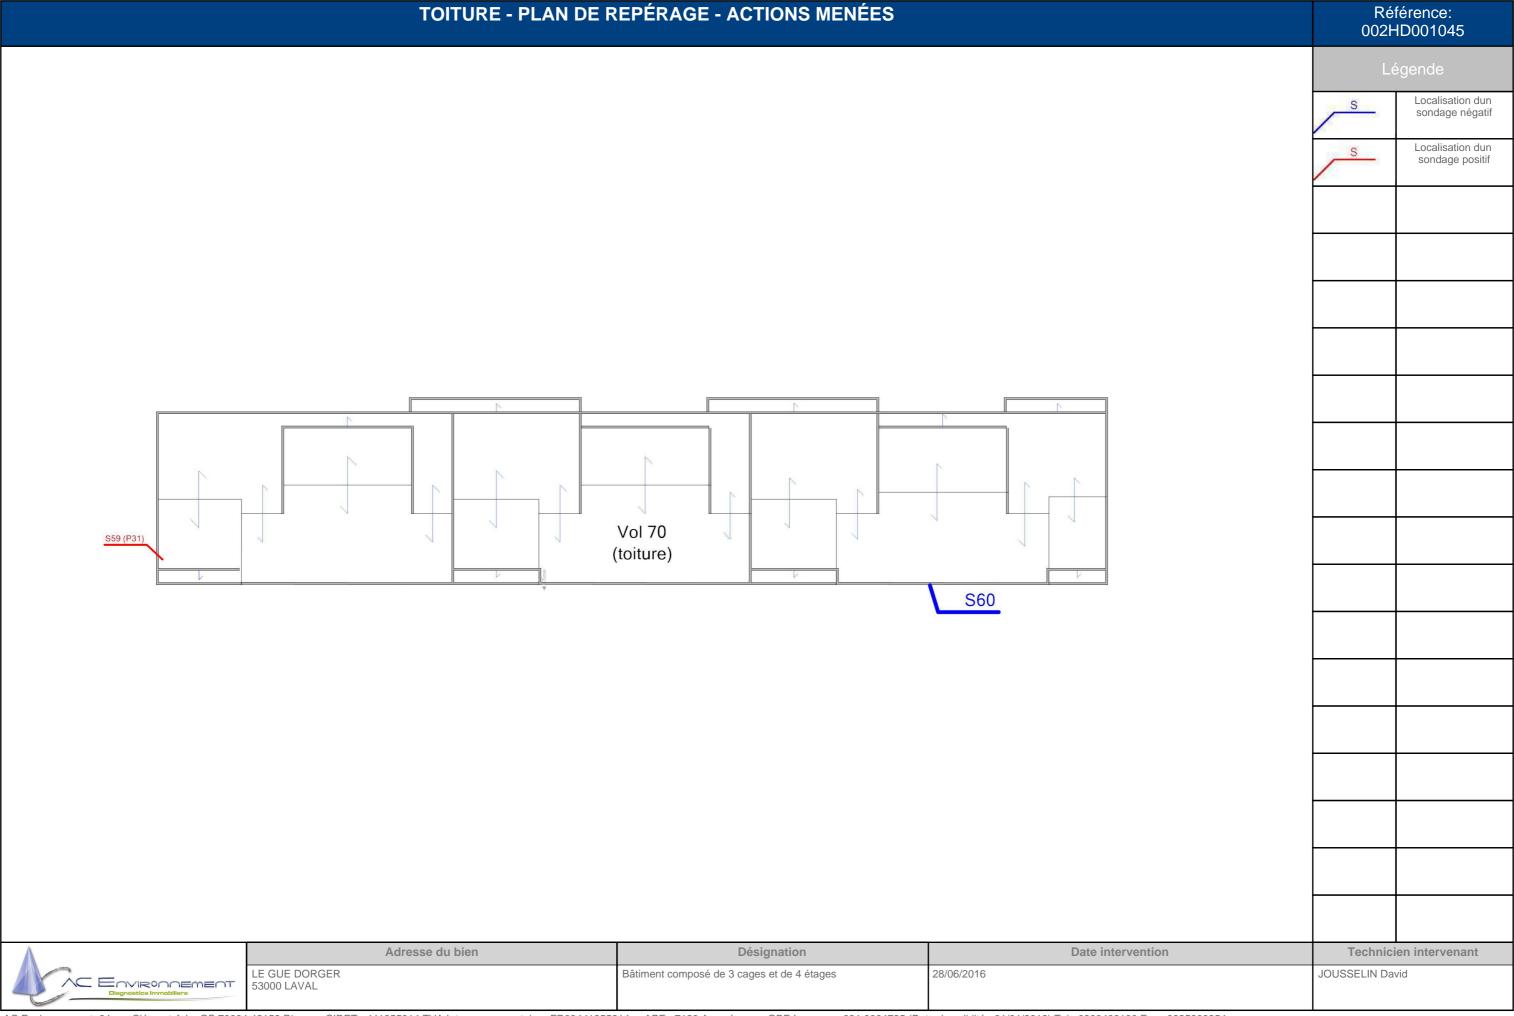
TOITURE - MP	CA TOITURE ET ÉTANCHÉITÉ			férence: ID001045
				Lé	égende
					P31 : Ardoises composites
					P31 : Ardoises composites
		Vol.70			
S59 (P31)		(toiture)			
	,,,,,,,,,,,,,,,,,,,,,,,,,,,,,,,,,,,,,,	· · · · · · · · · · · · · · · · · · ·			
	Adresse du bien	Désignation	Date intervention		en intervenant
LE GUE DORGER 53000 LAVAL		Bâtiment composé de 3 cages et de 4 étages	28/06/2016	JOUSSELIN Day	vid

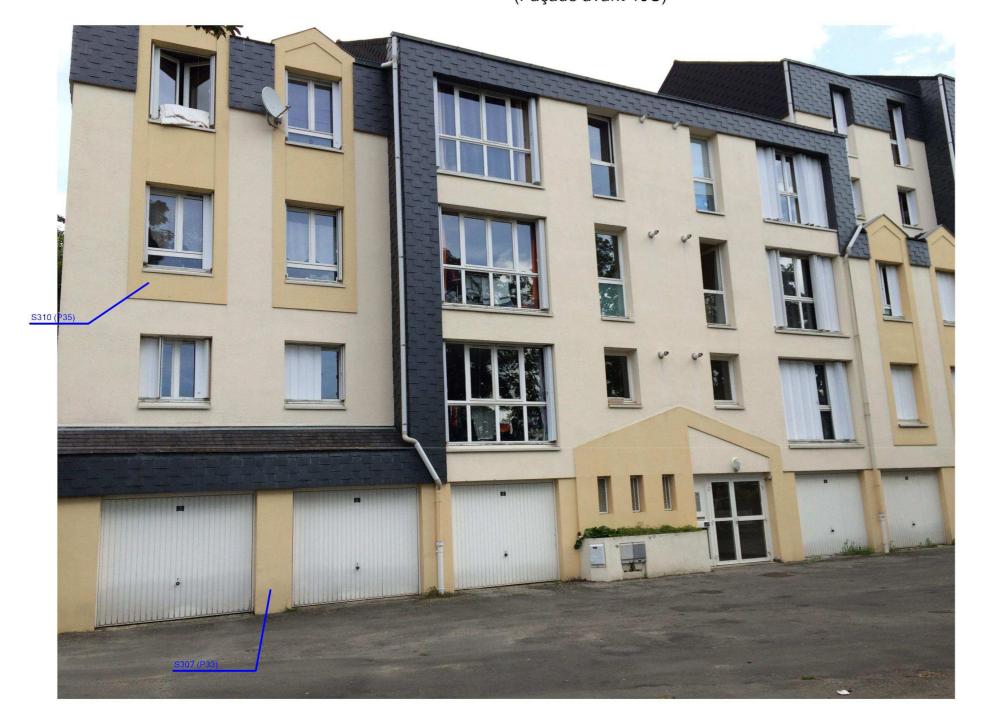
Vol 78 (Façade avant 40C)

Localisation dun sondage négatif

sondage negat	
Technic	ien intervenant	
JOUSSELIN Da	JOUSSELIN David
