## Rapport de mission de repérage des matériaux et produits contenant de l'amiante avant travaux

Adresse :	CITE PIERRE BROSOLETTTE
CP - Ville :	53100 MAYENNE
Référence client :	_0002900004_
Date du repérage :	30/11/2016
Désignation :	Bâtiment composé de 1 cage et de 2 étages

A		B	
Designation de l'immeuble		Propriétaire / Donneur d'ordre	
Adresse :	CITE PIERRE BROSOLETTTE 53100 MAYENNE	<u>Propriétaire</u> : O.P.H. MAYENNE HABITAT	<u>Donneur d'ordre</u> : O.P.H. MAYENNE HABITAT
Référence client :	_0002900004_	<u>Adresse</u> : 10 RUE AUGUSTE BEUNEUX - CS 62039 53020 LAVAL CEDEX 9	<u>Adresse</u> : 10 RUE AUGUSTE BEUNEUX - CS 62039 53020 LAVAL CEDEX 9
Désignation :	Bâtiment composé de 1 cage et de 2 étages		
Date de construction :

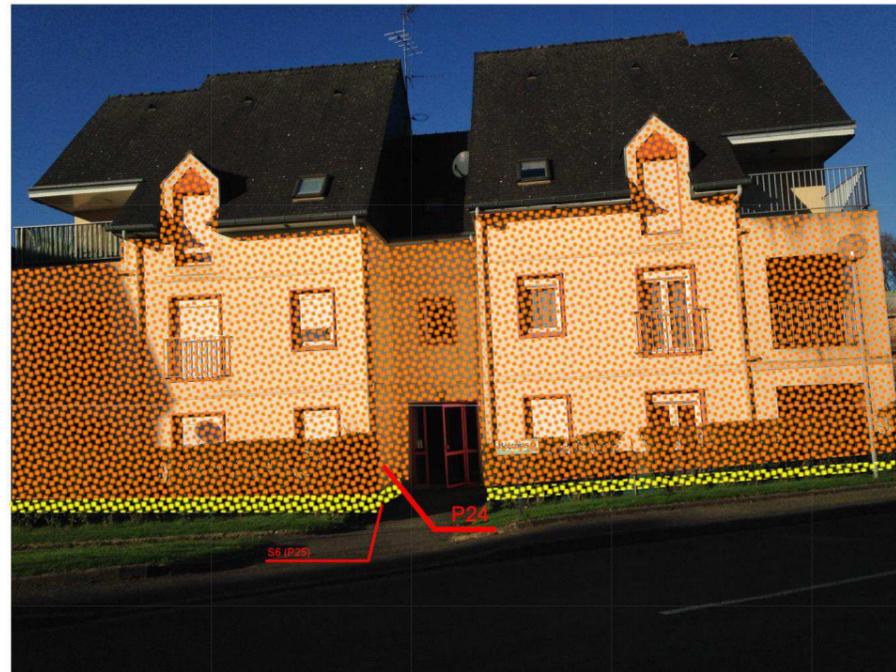
Sur les 8 bâtiments qui composent le groupe 29, les enduits de façades de 7 bâtiments sont revenus amiantés après analyses, il est donc nécessaire de réaliser des prélèvements complémentaires sur le bâtiment ou les enduits sont revenus non amiantés (Bâtiment 7) ou à défaut considérer l'ensemble des enduits de façades des 8 bâtiments de la résidence comme amianté.

P24 : Enduits gris + peinture beige
