## Rapport de mission de repérage des matériaux et produits contenant de l'amiante avant travaux

| Adresse : | LES GRANDS PRES |
| CP - Ville : | 53600 EVRON |
| Désignation : | Bâtiment composé de 1 cage et de 2 étages |

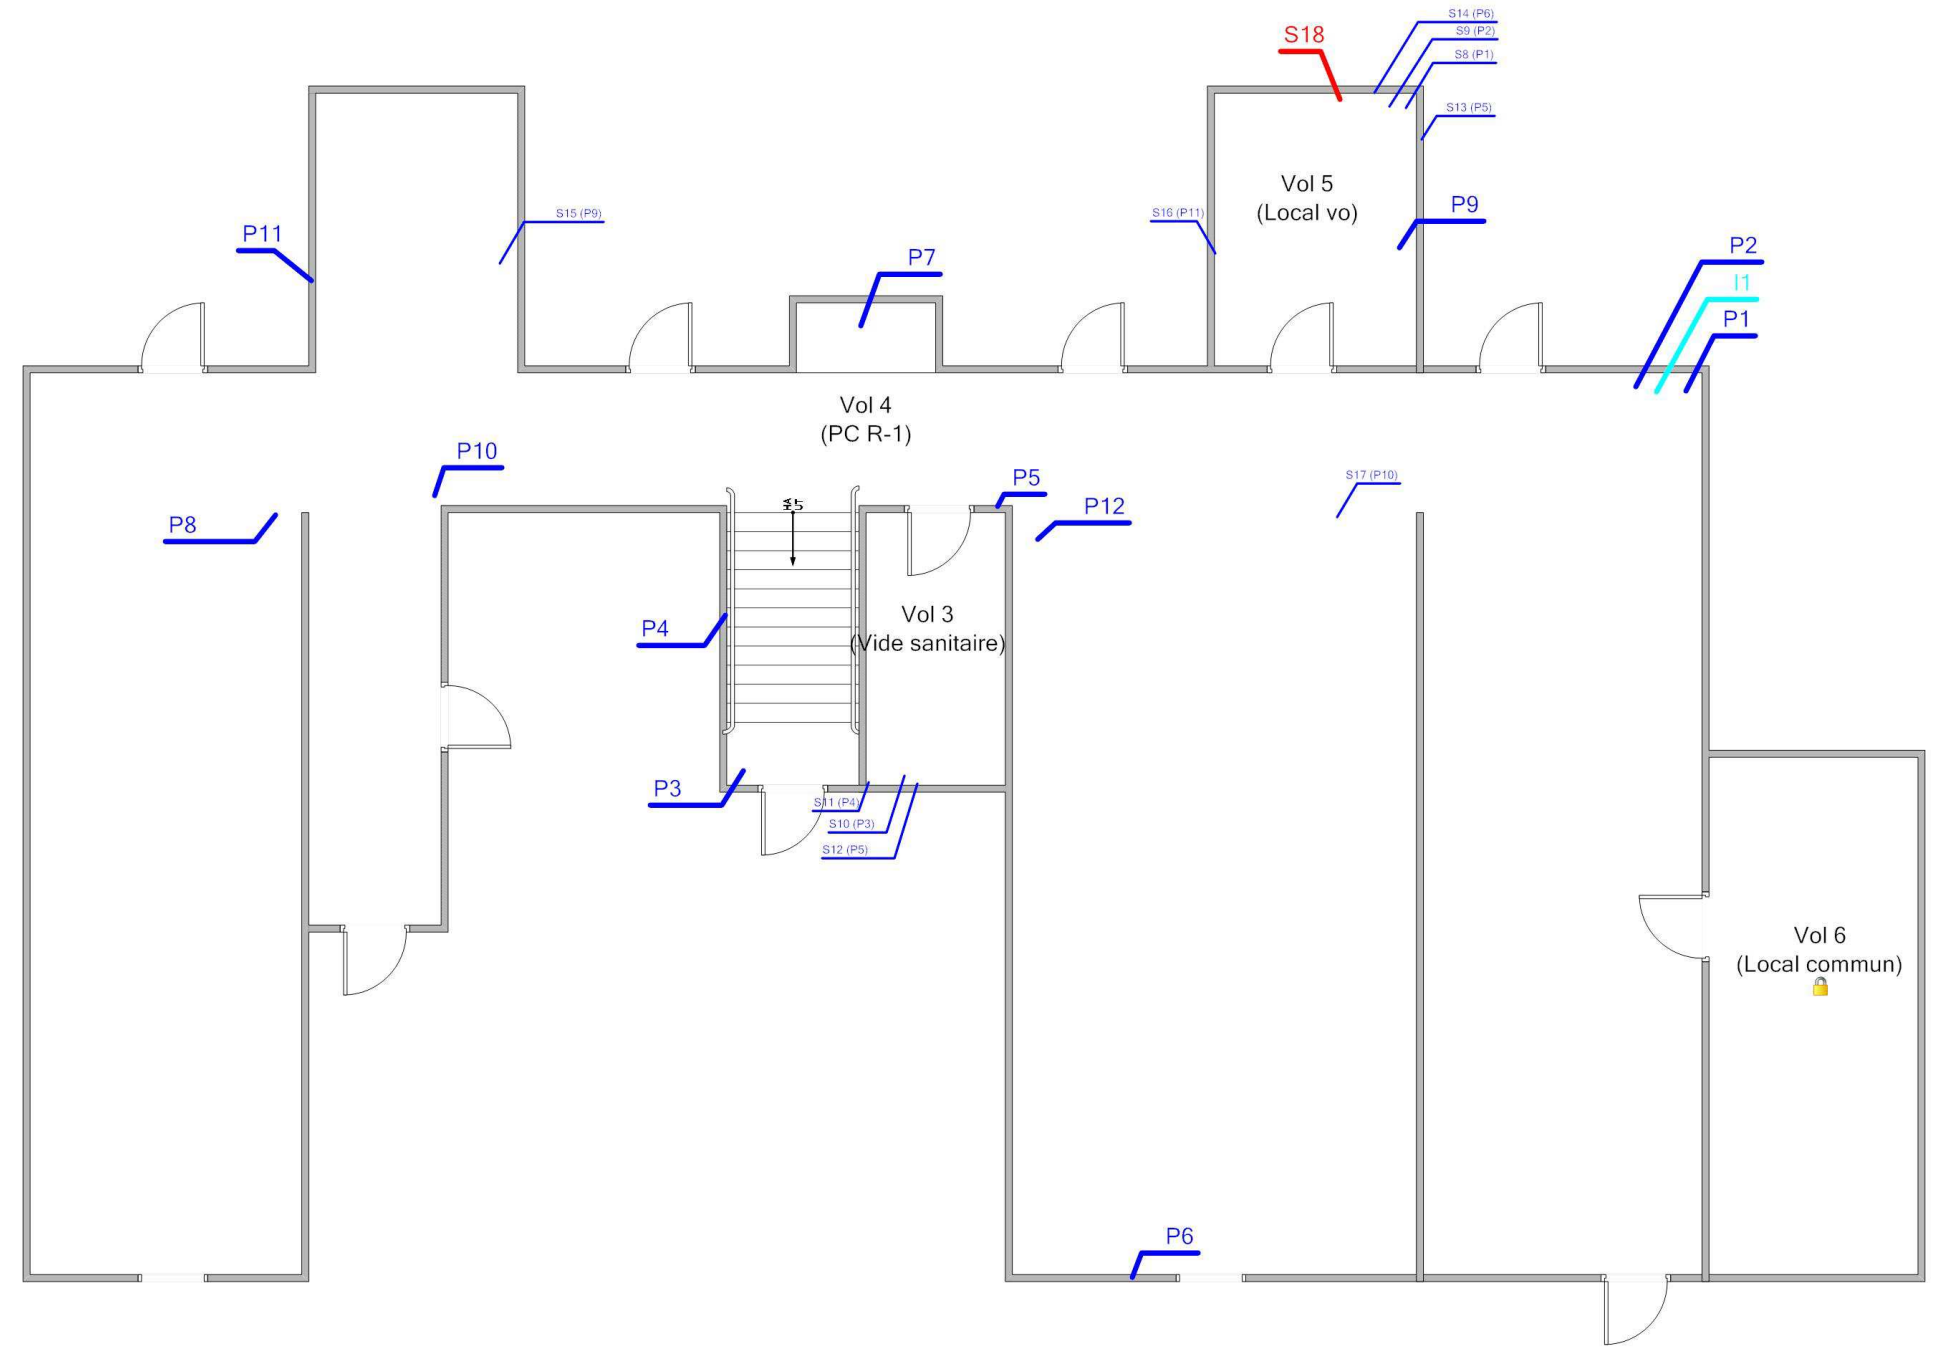
S18: Conduit en fibres-ciment

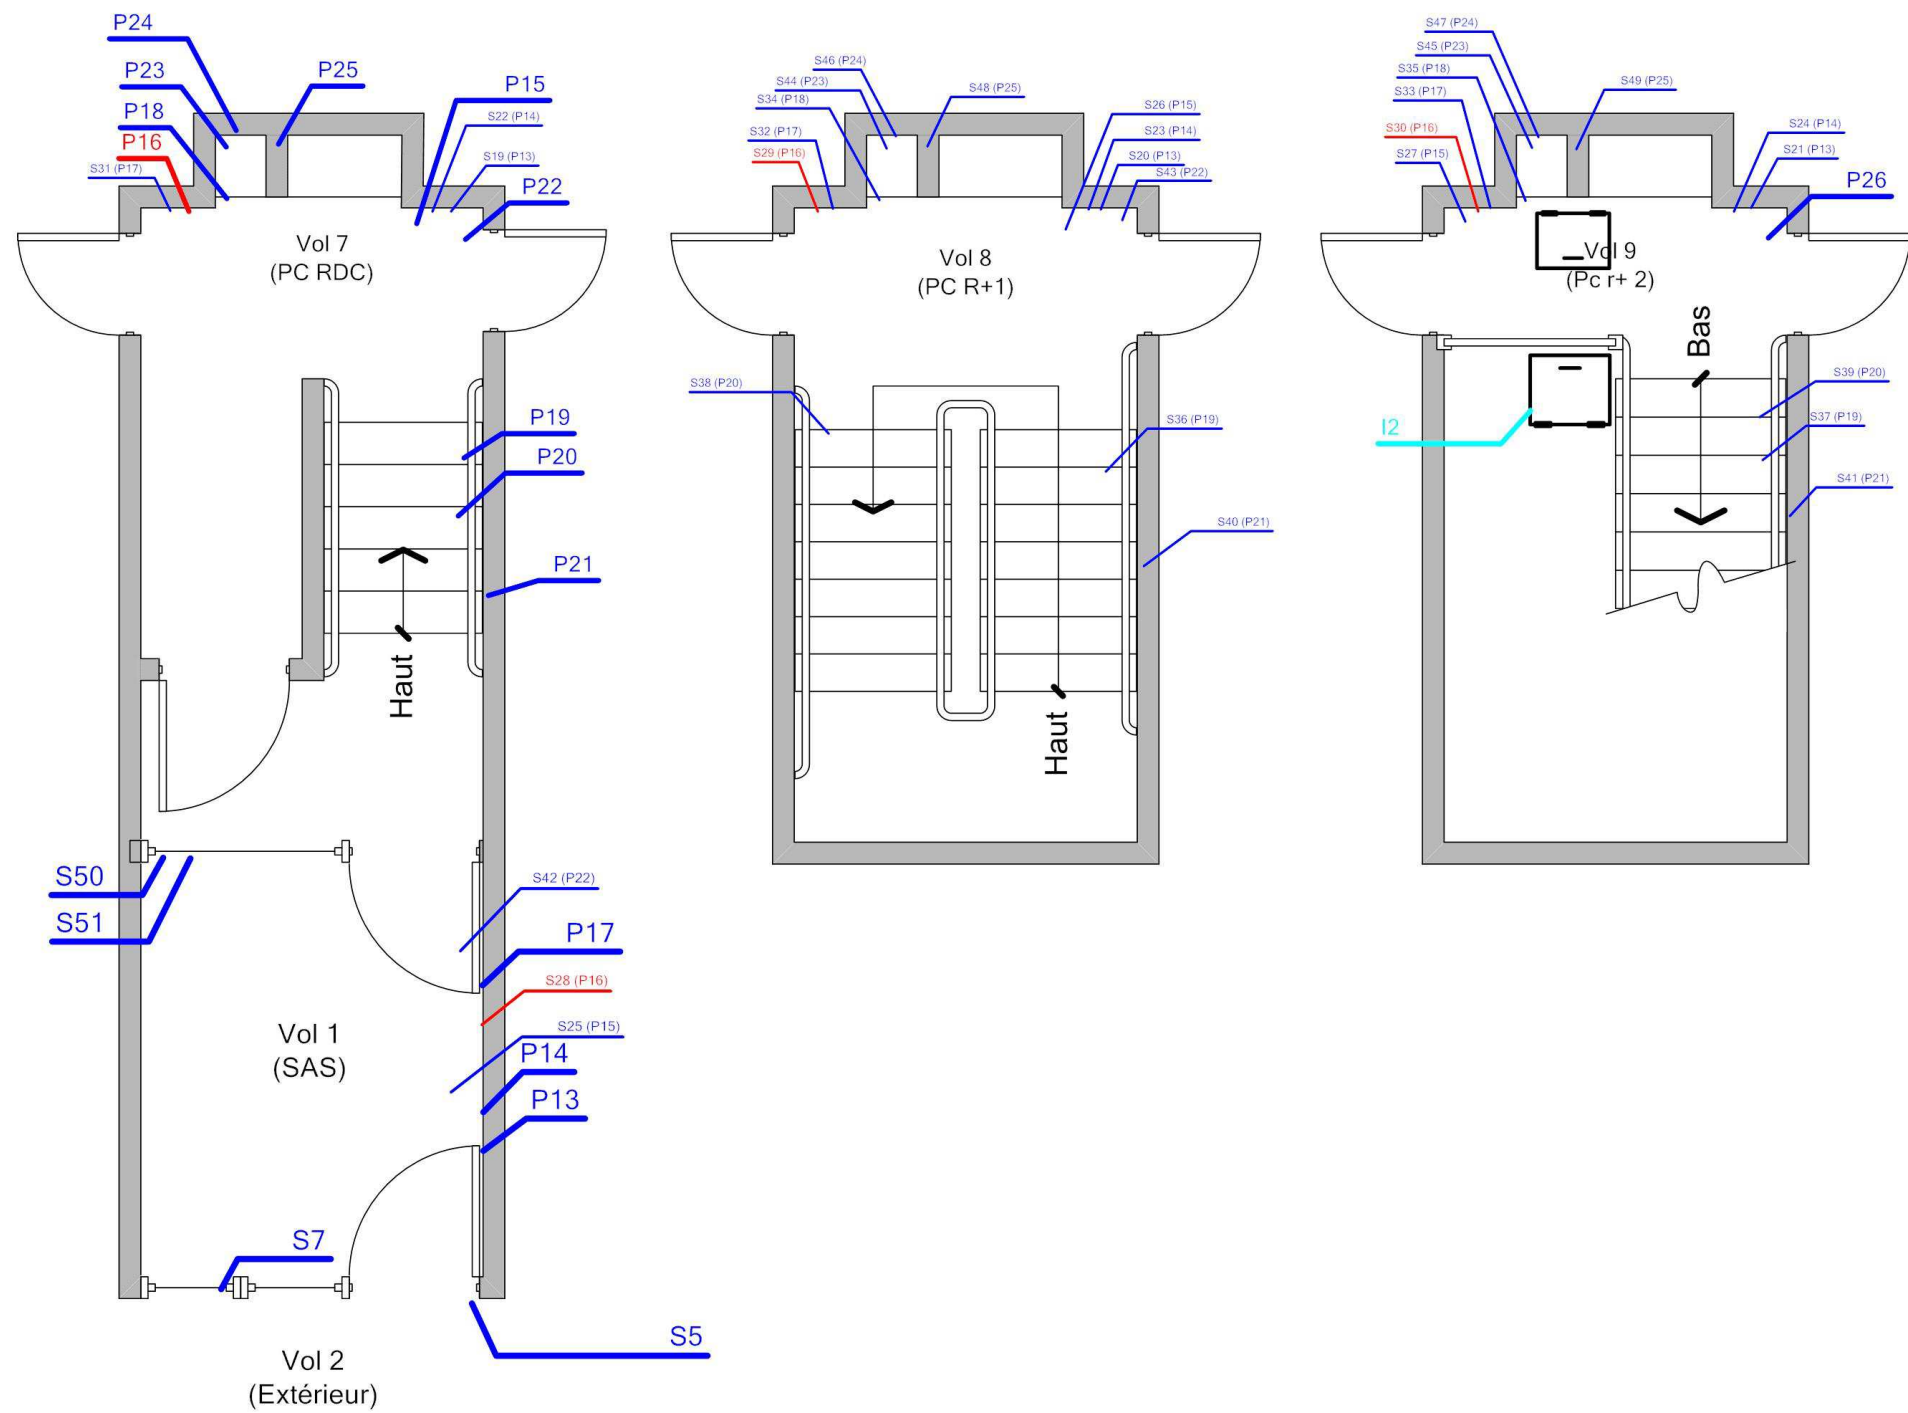
CAGE ESCALIER 6 - PLAN DE REPÉRAGE - ACTIONS MENÉES

P16 : Colle de  
carrelage (plinthe)

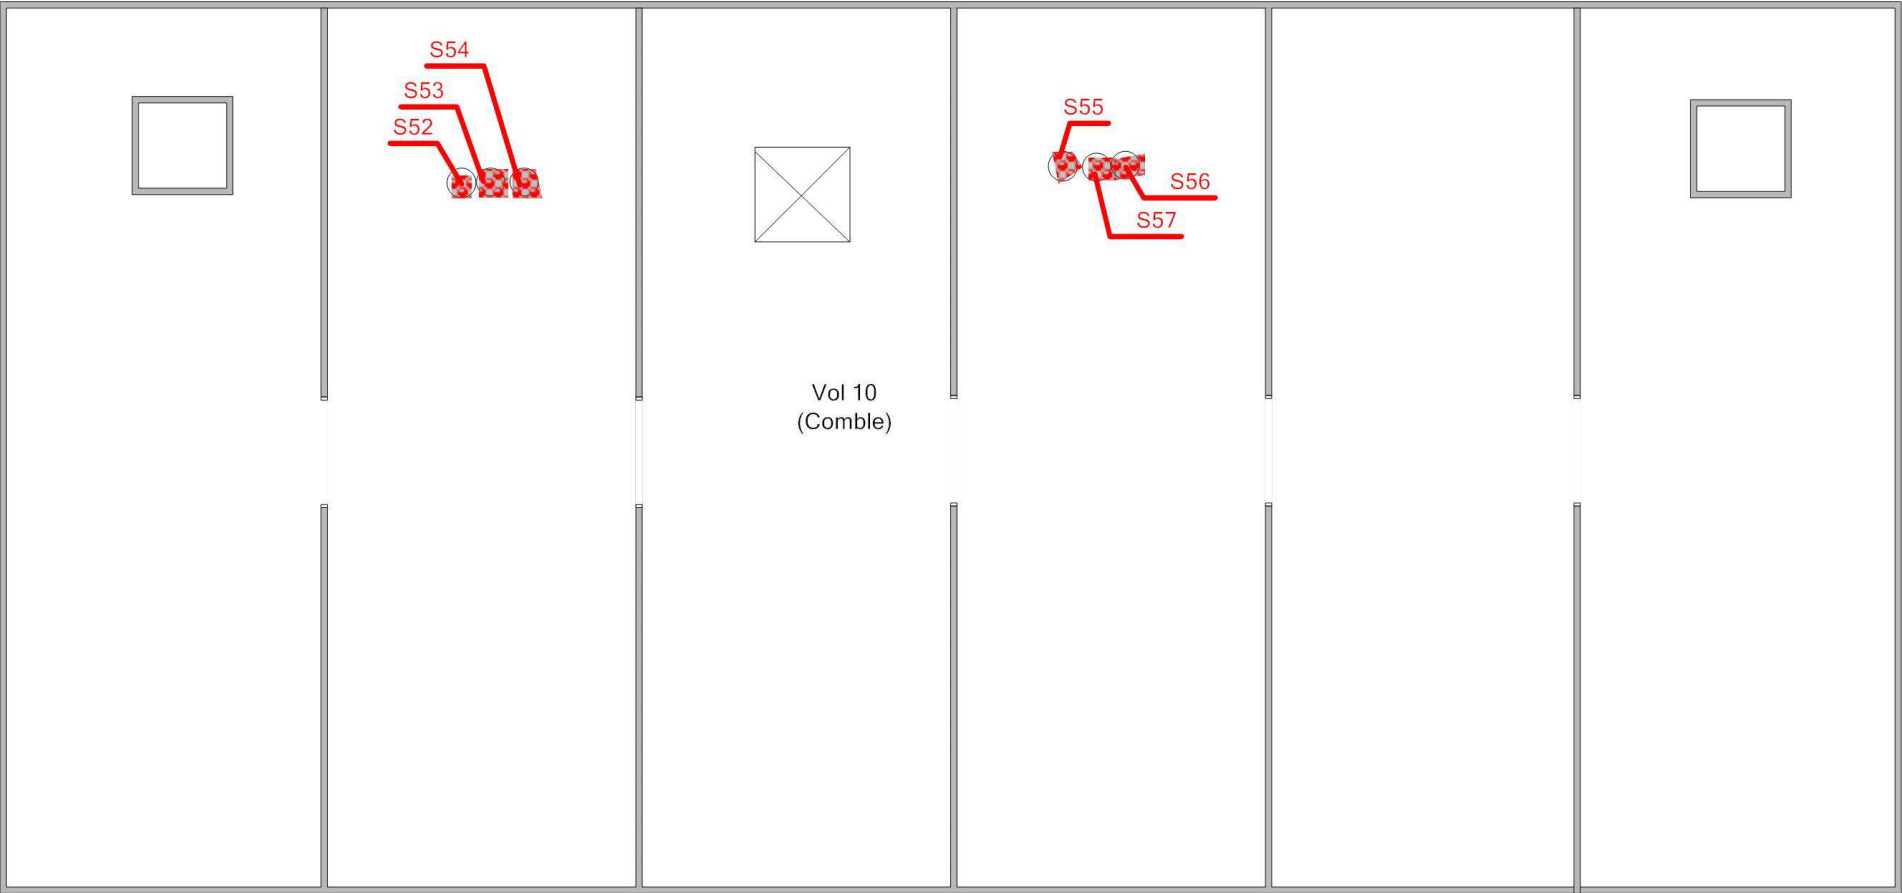
| COMBLES - MPCA TOUTES CATÉGORIES CONFONDUES | | | | Référence:<br>002FH002023-1 |

| COMBLES - MPCA TOUTES CATÉGORIES CONFONDUES | | | | Référence:<br>002FH002023-1 |
|---|---|---|---|---|
| | | | | S56: Conduit en fibres-ciment |
| | | | | S55: Conduit en fibres-ciment |
