## Rapport de mission de repérage des matériaux et produits contenant de l'amiante avant travaux

| Adresse : | LES GRANDS PRES |
| CP - Ville : | 53600 EVRON |
| Désignation : | Bâtiment composé de 1 cage et de 2 étages |

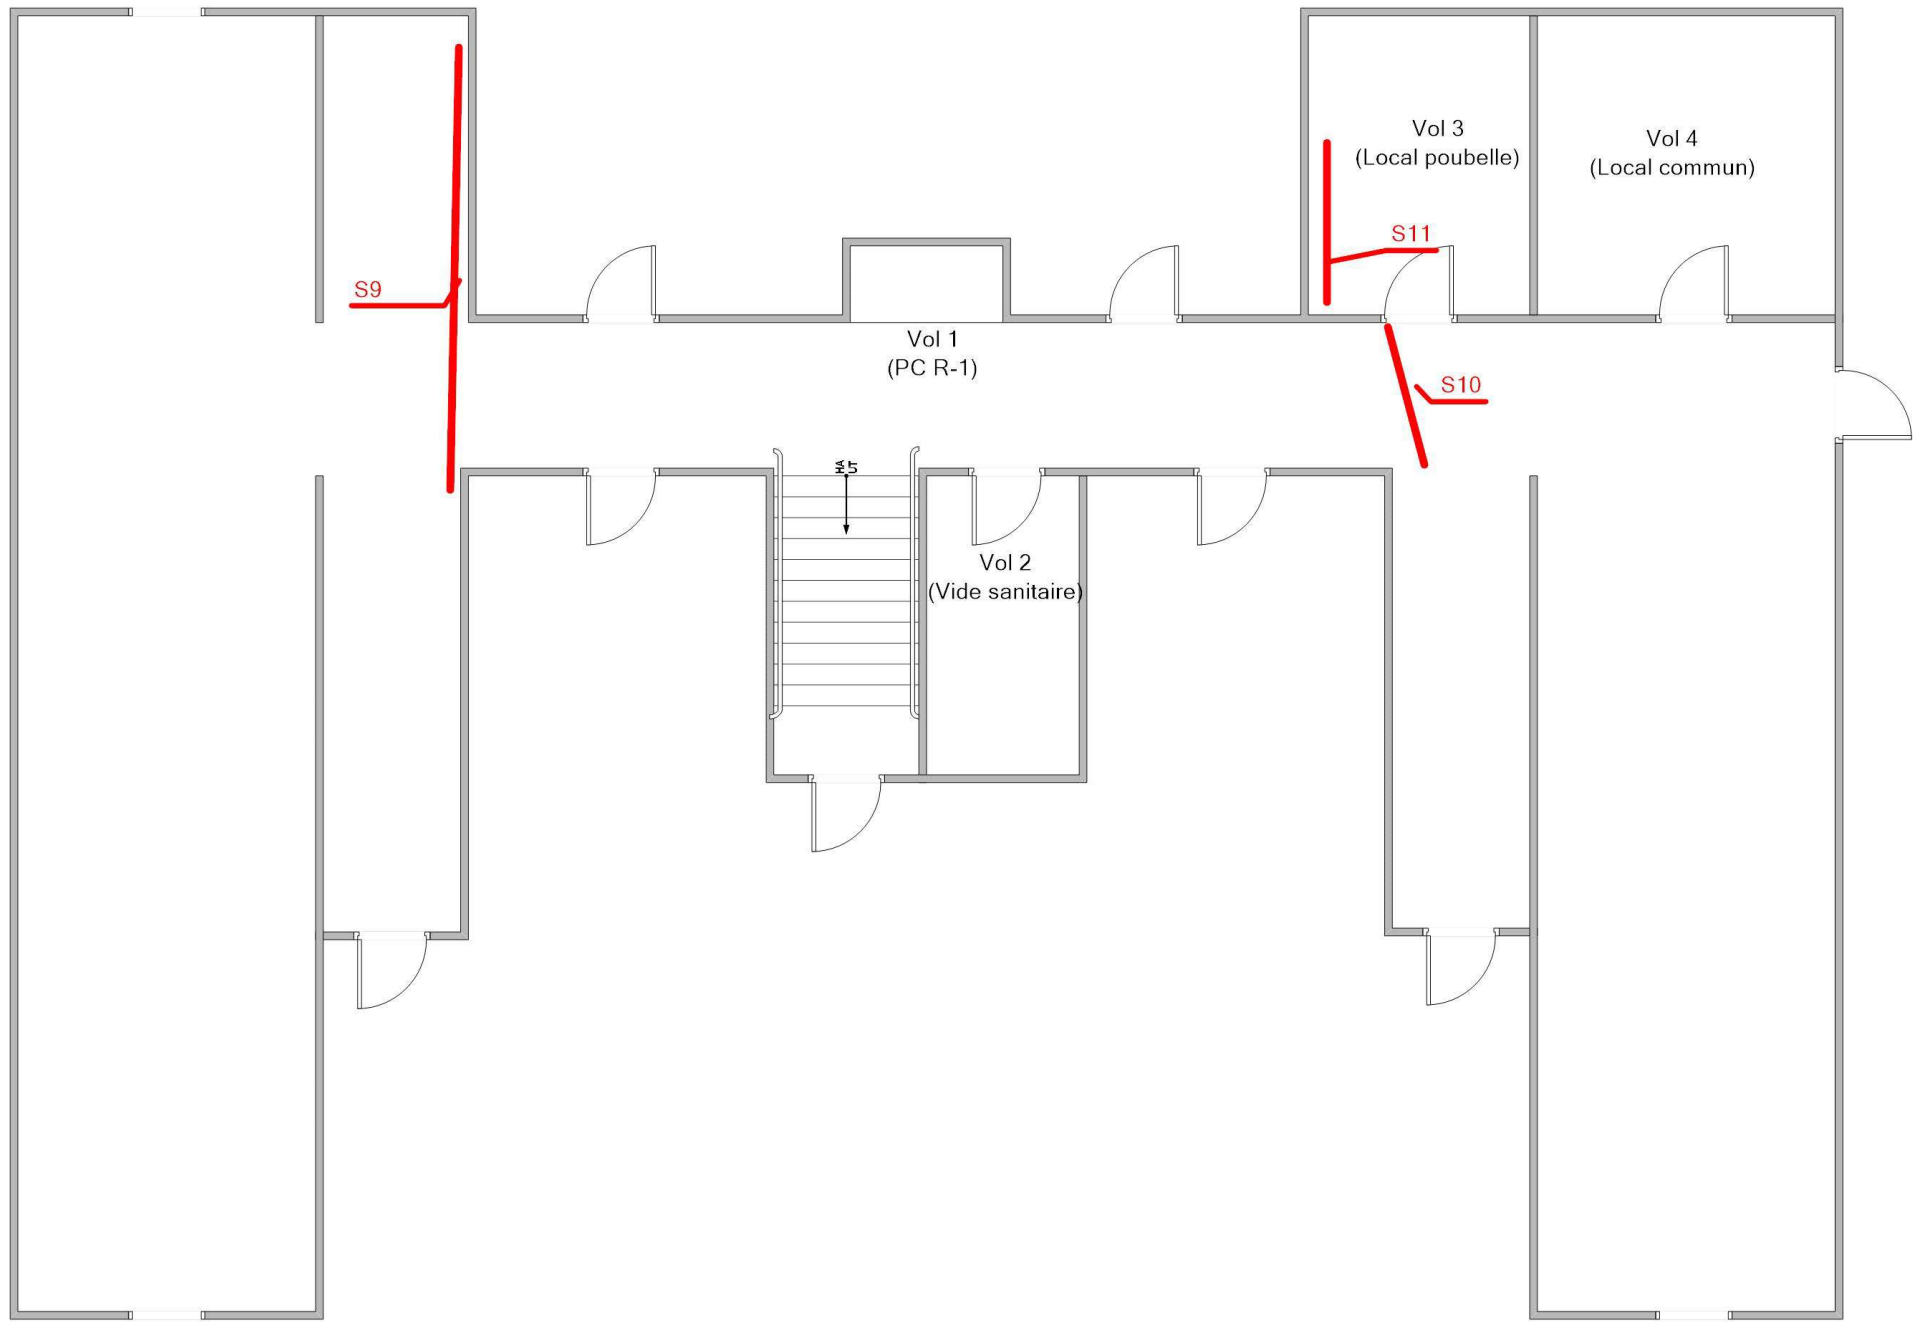
| | S9: Conduit en fibres-ciment |
| | S10: Conduit en fibres-ciment |

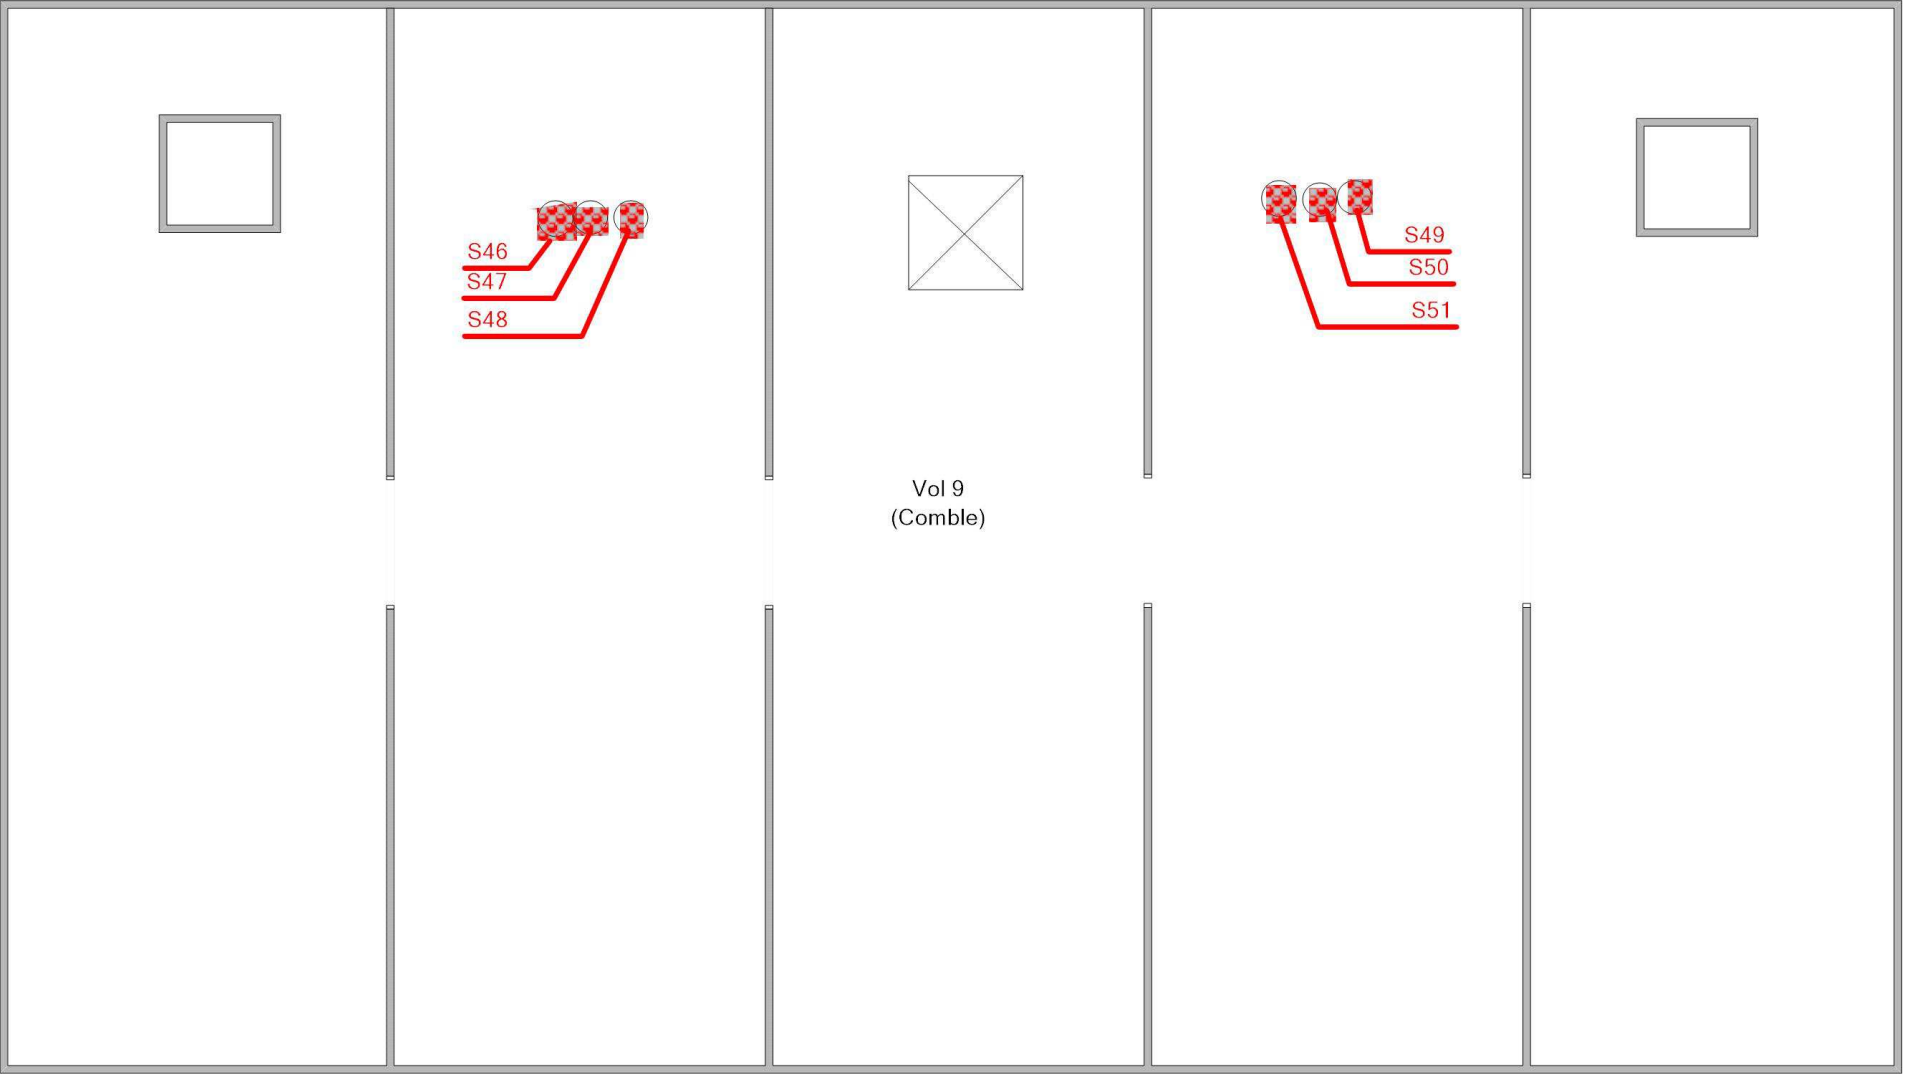
| | S47: Conduit en fibres-ciment |
| | S49: Conduit en fibres-ciment |
