## Rapport de mission de repérage des matériaux et produits contenant de l'amiante avant travaux

Adresse :	RES BEAULIEU
CP - Ville :	53200 CHATEAU GONTIER
Référence client :	_0005700003_
Date du repérage :	01/12/2016
Désignation :	Bâtiment composé de 1 cage et de 3 étages

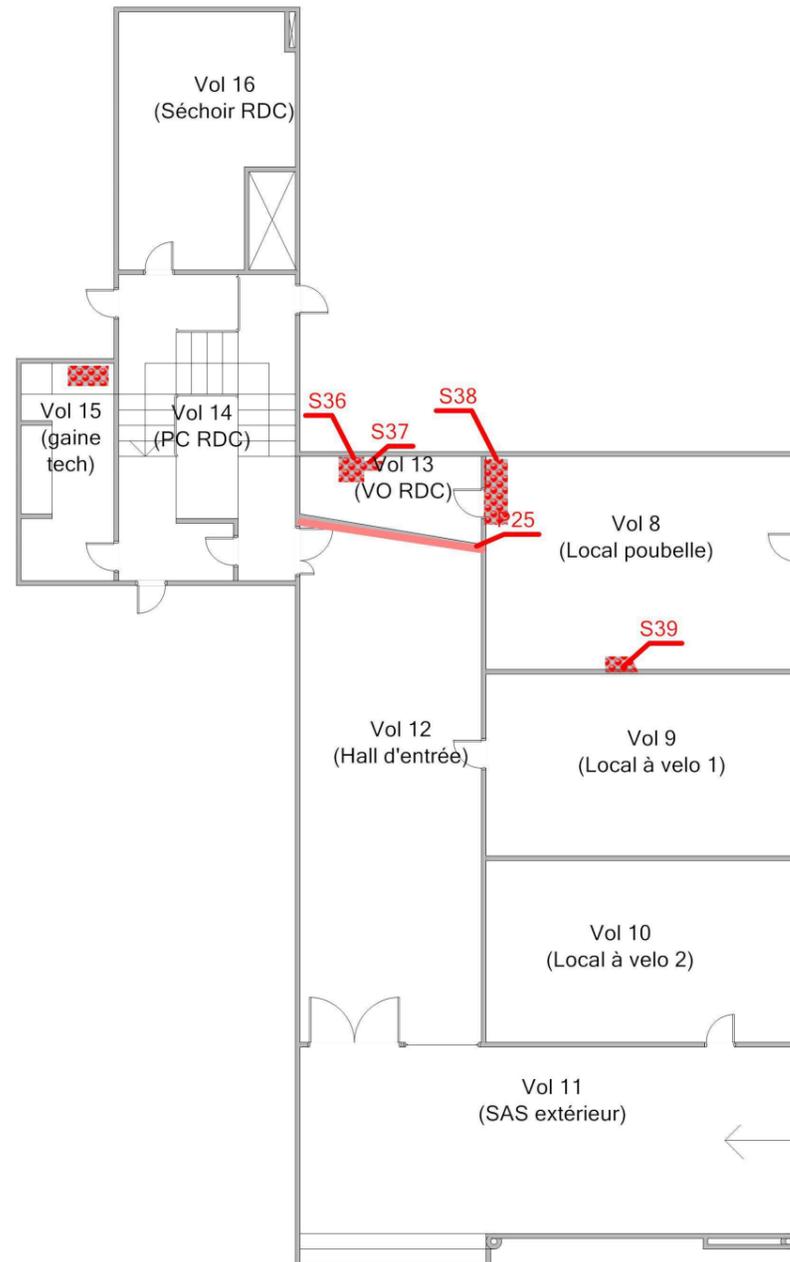
S37: Conduit en fibres-ciment

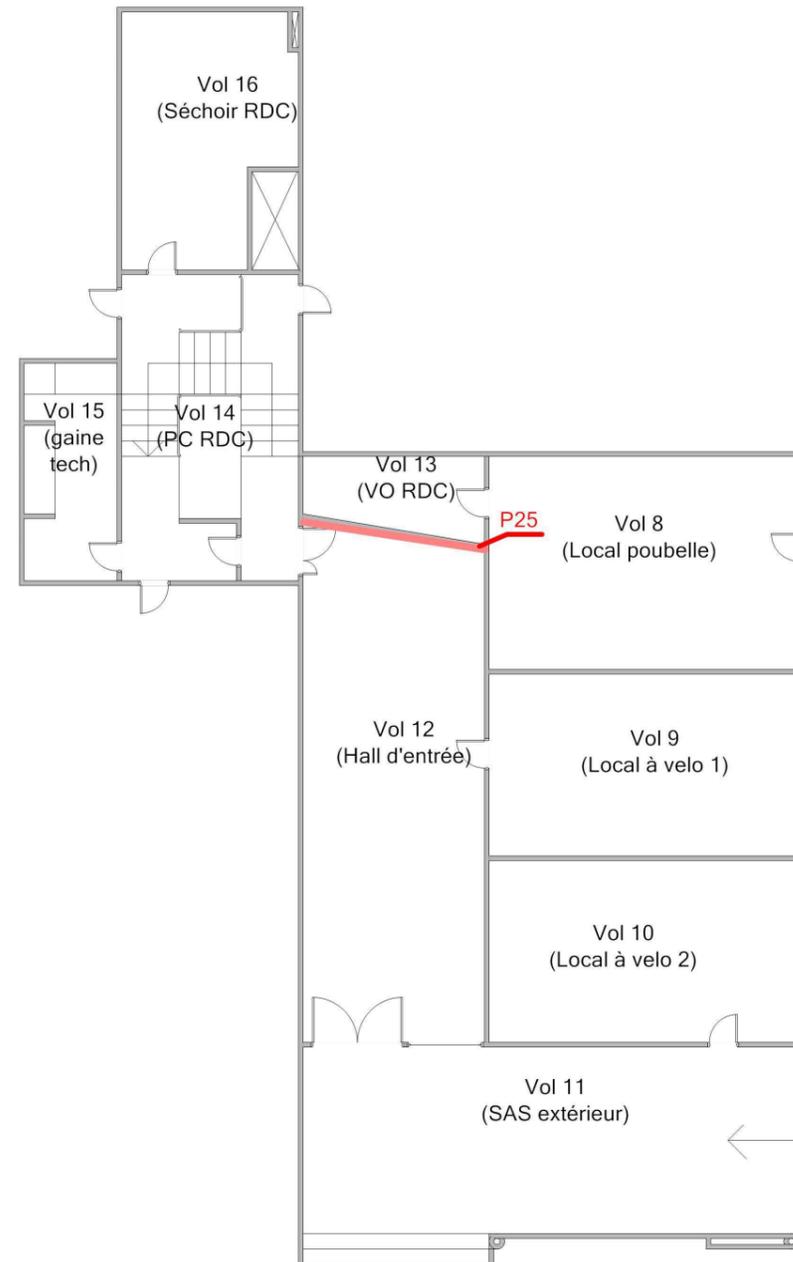
P25 : Enduits plâtreux blanc + peintures multiples

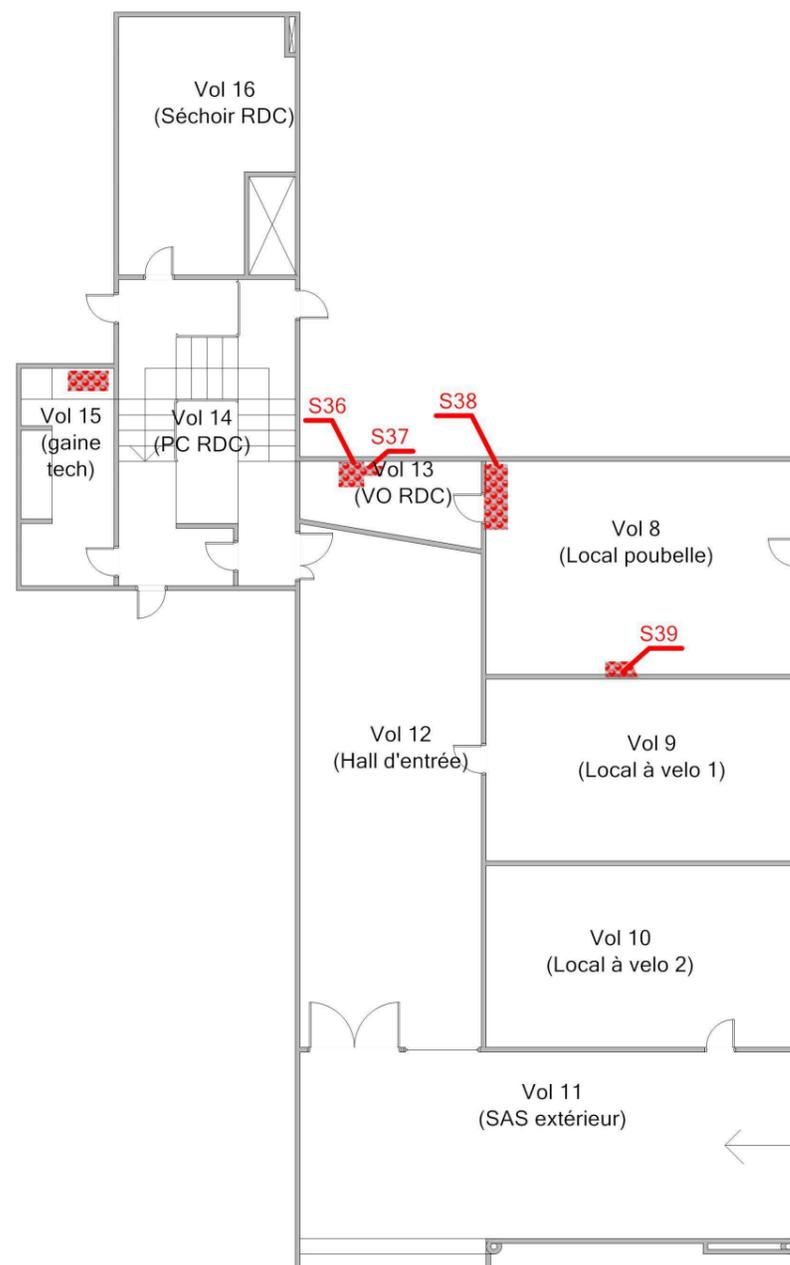
S37: Conduit en fibres-ciment
