Rapport de mission de repérage des matériaux et produits contenant de l'amiante avant travaux

Examen réalisé conformément à l'application du décret n°2011-629 du 3 juin 2011 modifiant le Code de la Santé Publique relatif à la protection contre les risques sanitaires liés à une exposition à l'amiante dans les immeubles bâtis, à l'arrêté du 26 juin 2013 relatif au repérage des matériaux et produits de la liste C contenant de l'amiante et au contenu du rapport de repérage, à la norme NF 46-020 et ses annexes.

Adresse :	RES BEAULIEU
CP - Ville :	53200 CHATEAU GONTIER
Référence client :	_0005700004_
Date du repérage :	28/04/2016
Désignation :	Bâtiment composé de 1 cage et de 3 étages

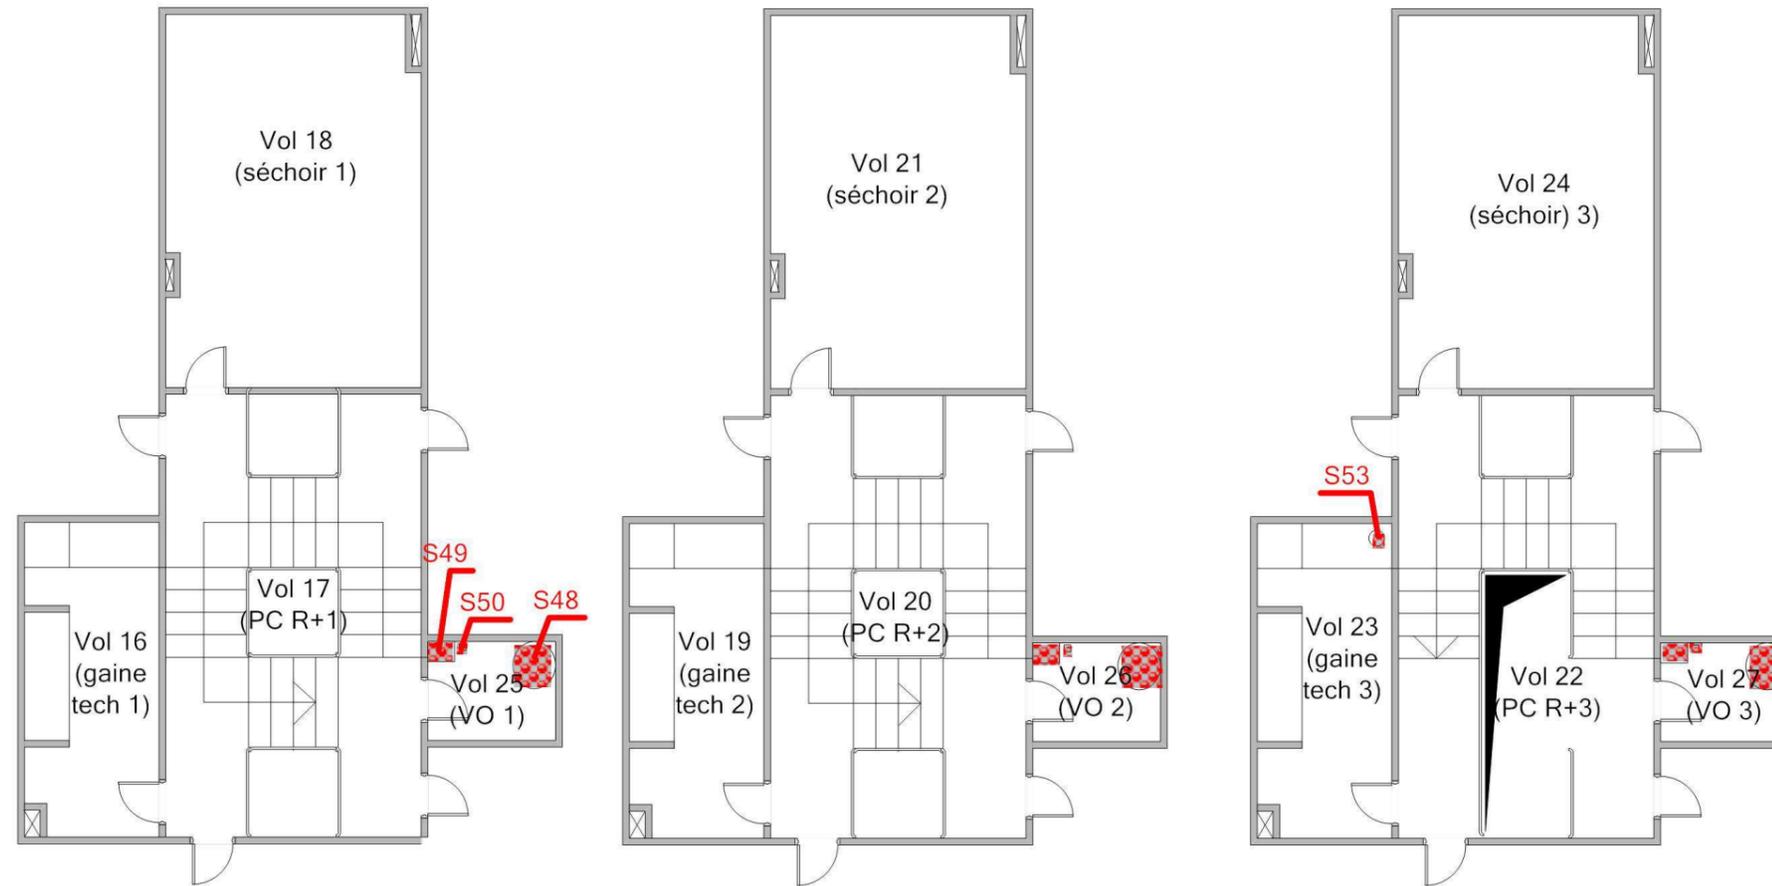
S50: Conduit en fibres-ciment

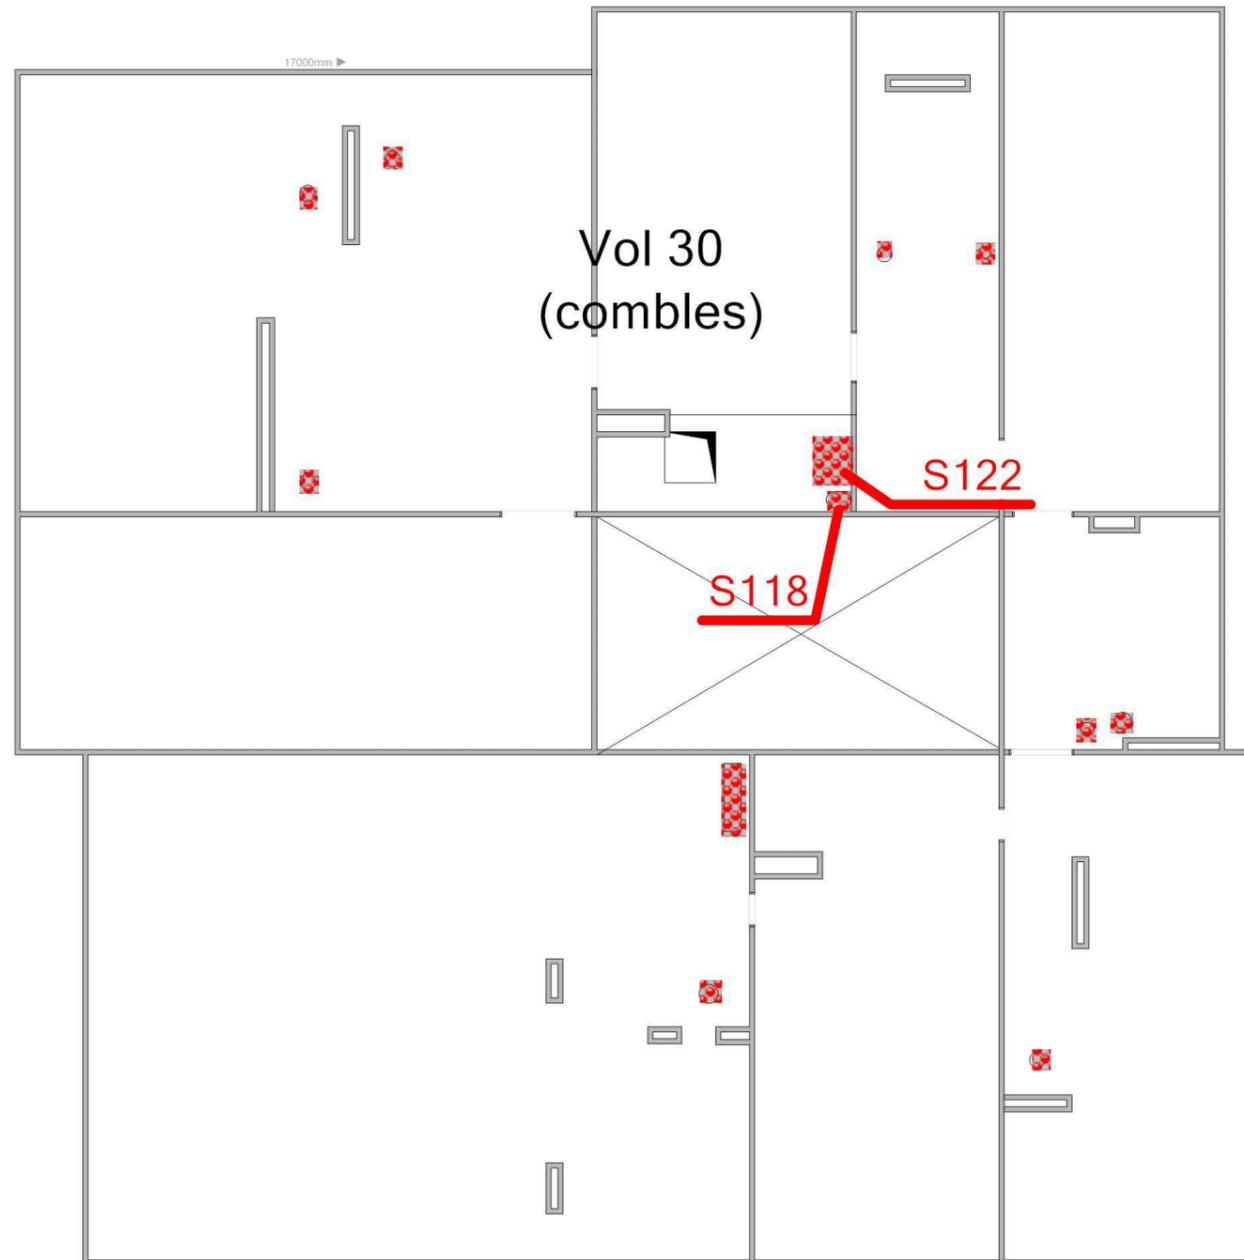
S122: Conduit en fibres-ciment
