Rapport de mission de repérage des matériaux et produits contenant de l'amiante avant travaux

Adresse :	ST NICOLAS "I"
CP - Ville :	53000 LAVAL
Référence client :	_0006500009_
Date du repérage :	15/12/2016
Désignation :	Bâtiment composé de 1 cage et de 8 étages

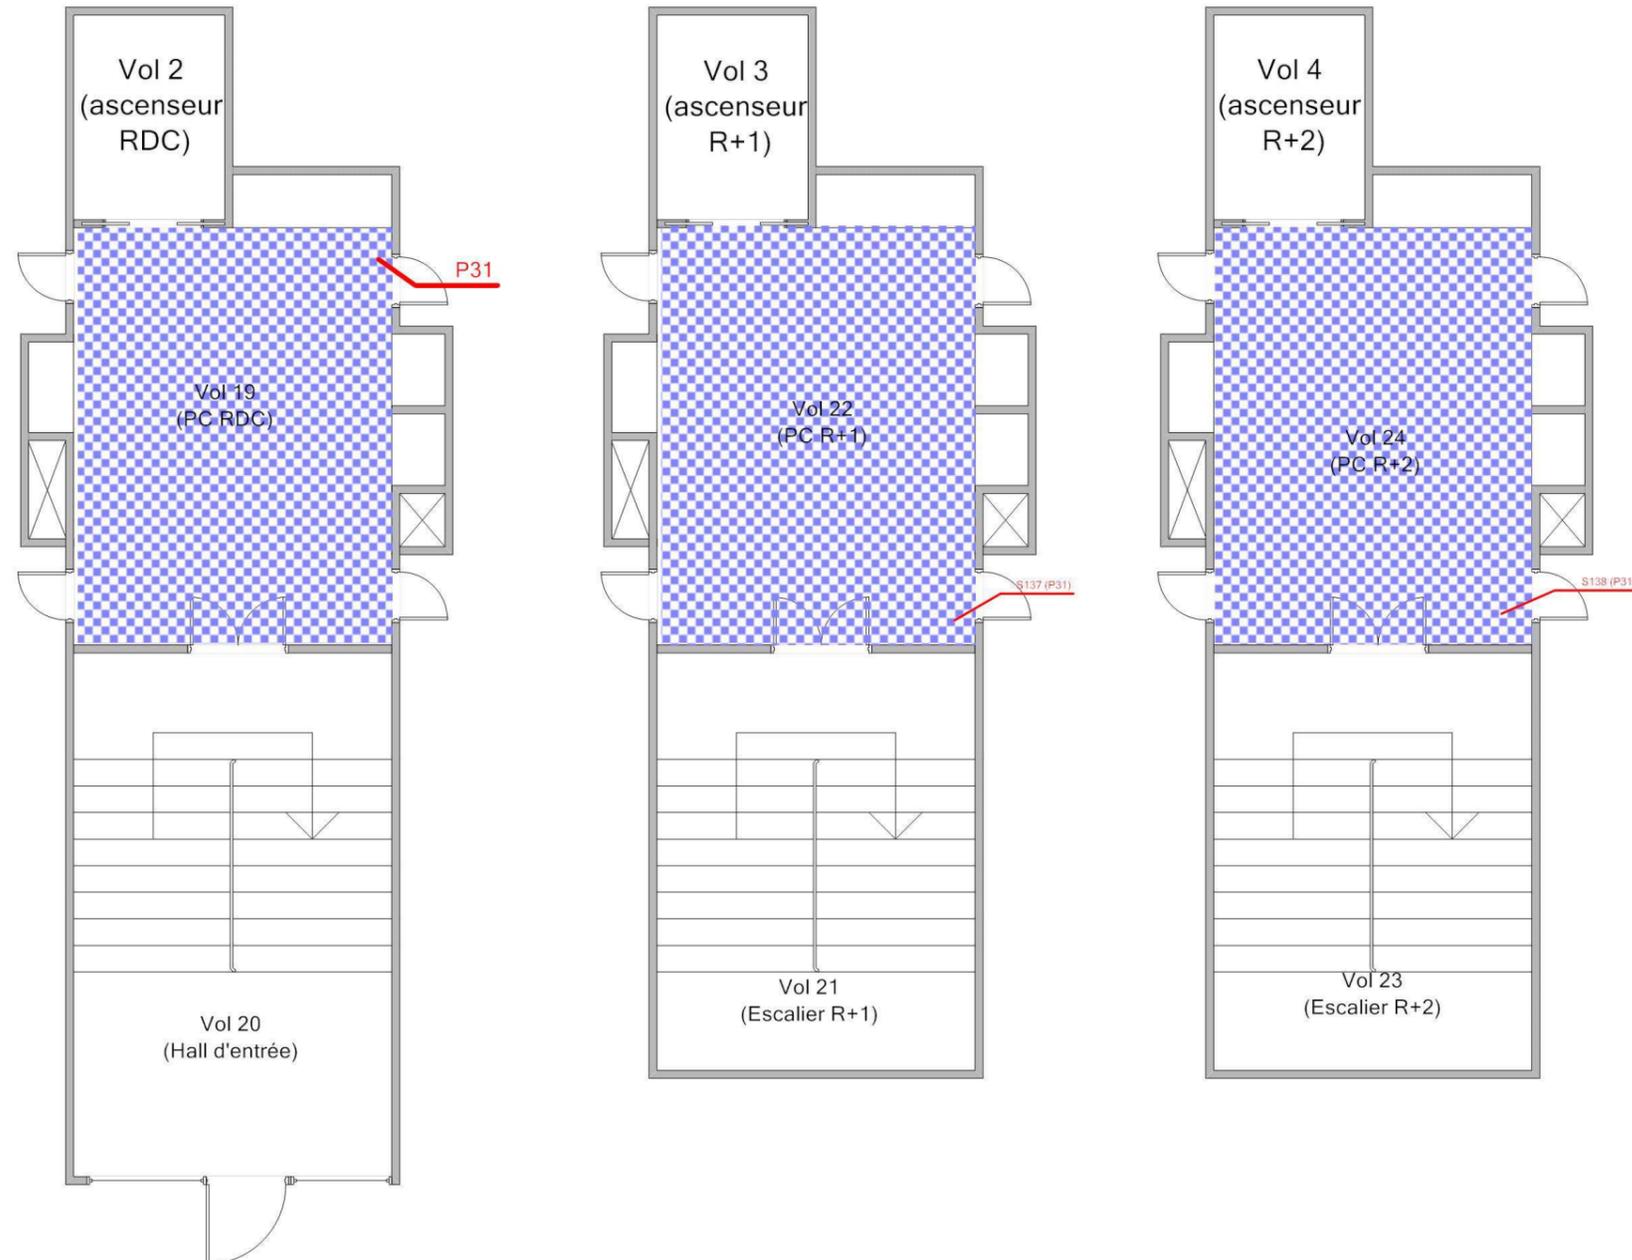
P31 : Colles de carrelage

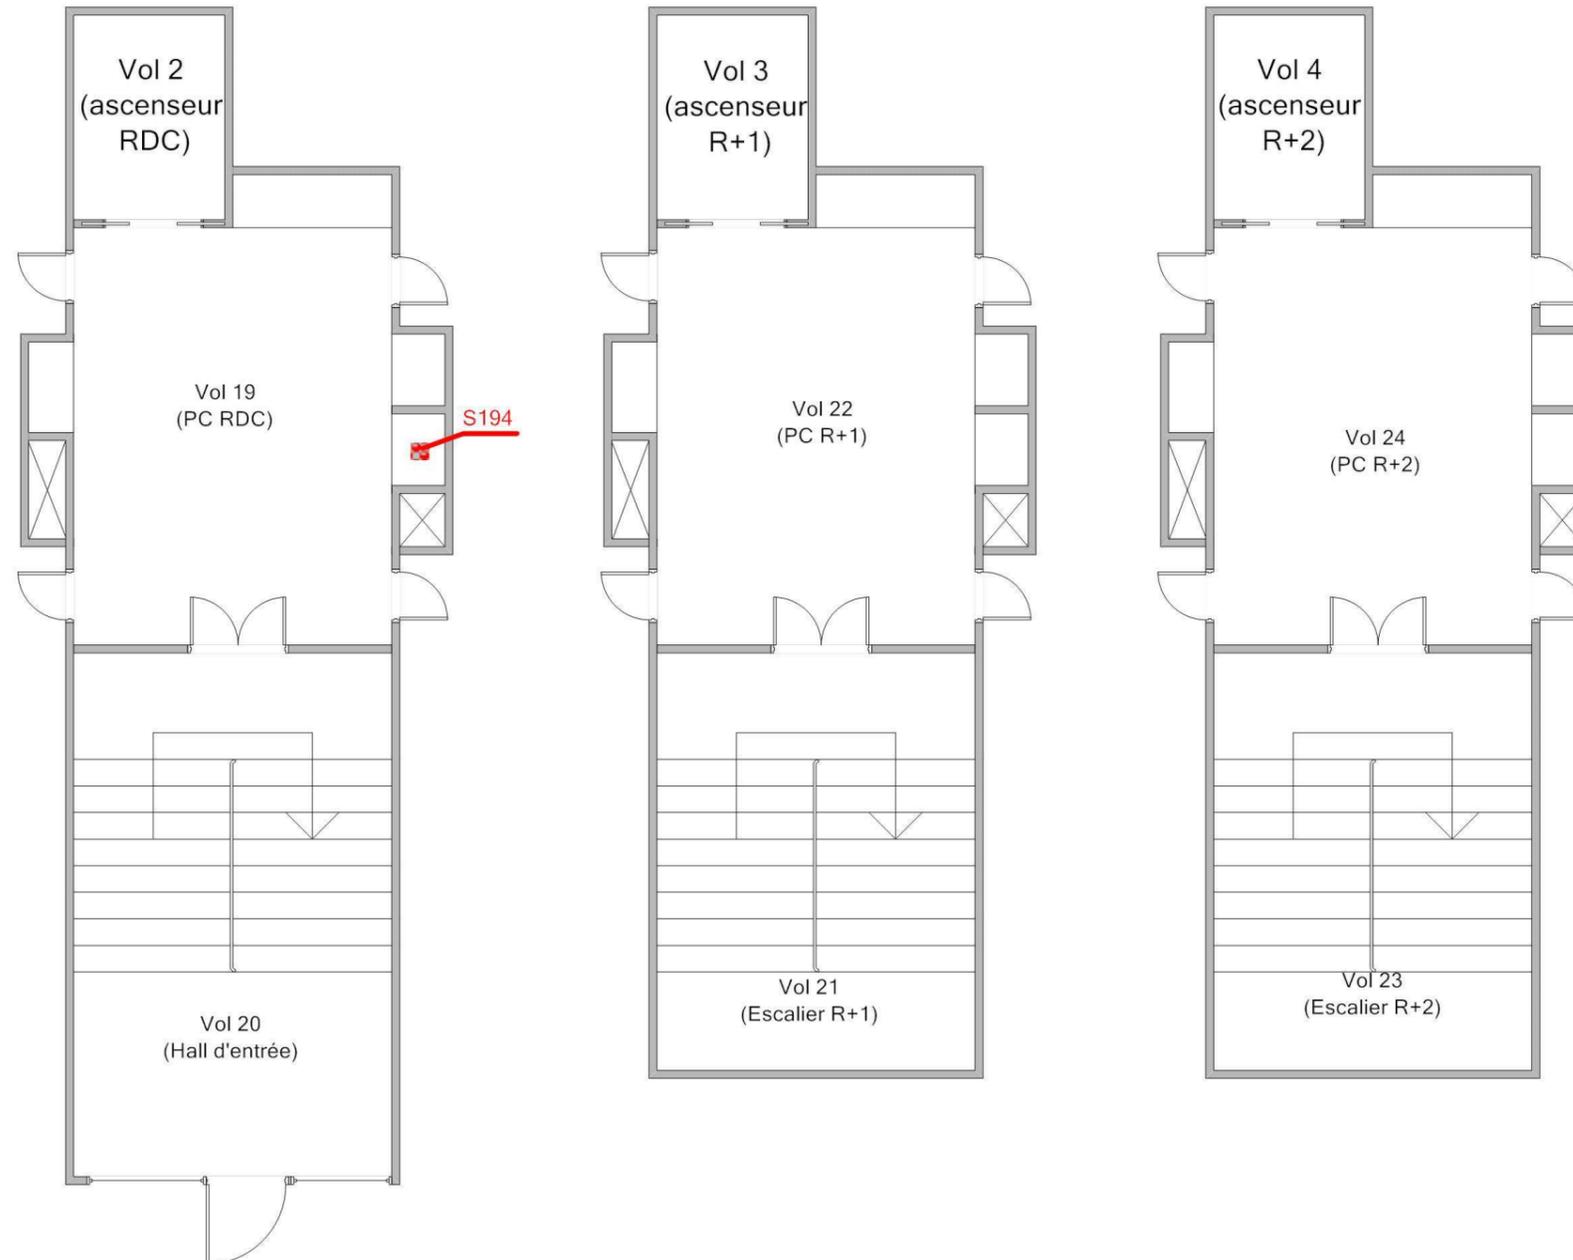
S194: Conduit en fibres-ciment
