## Rapport de mission de repérage des matériaux et produits contenant de l'amiante avant travaux

| Adresse : | ST NICOLAS "M" |
| CP - Ville : | 53000 LAVAL |
| Désignation : | Bâtiment composé de 2 cages et de 3 étages |

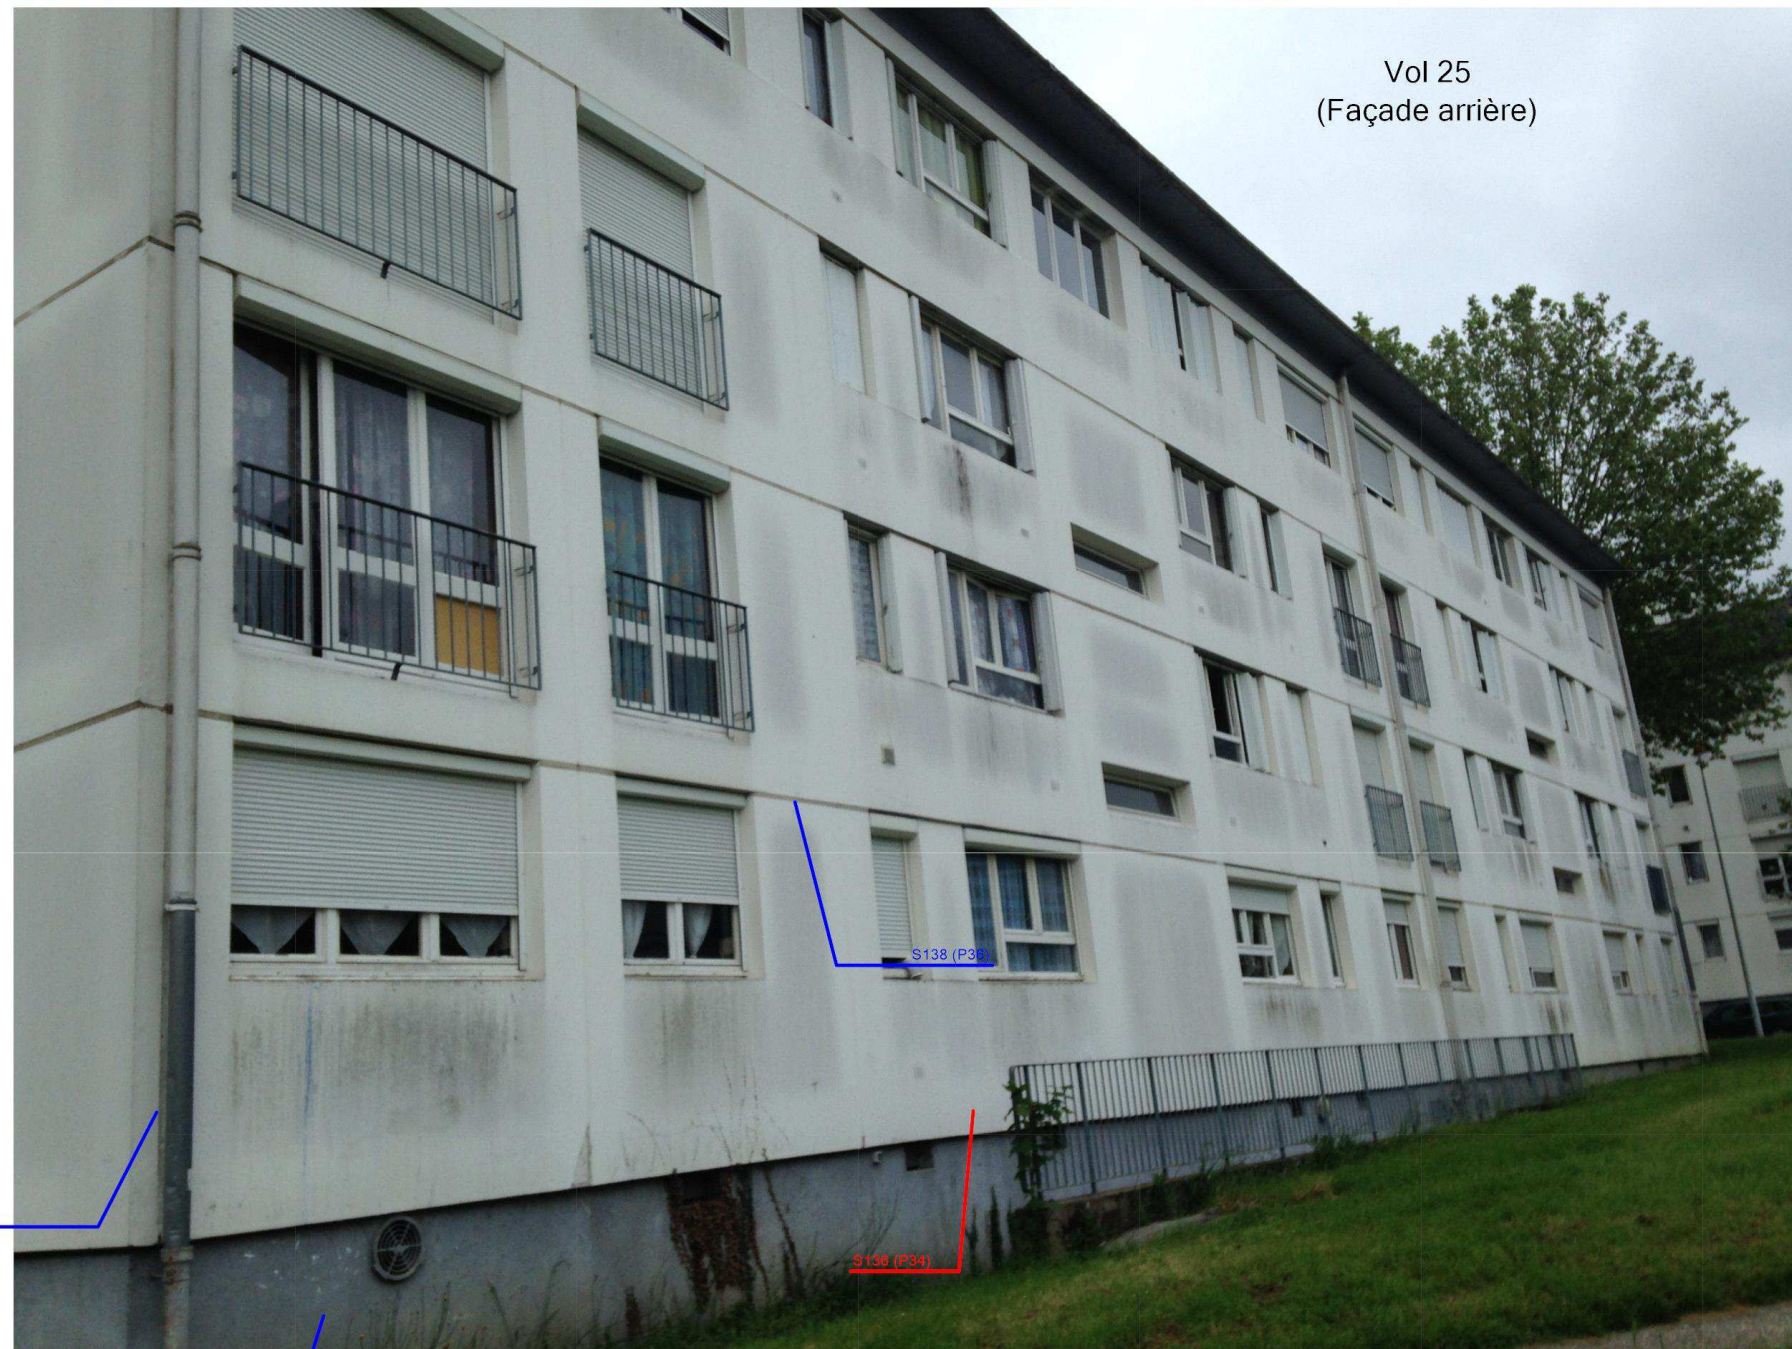
Vol 25  
(Façade arrière)

S138 (P36)

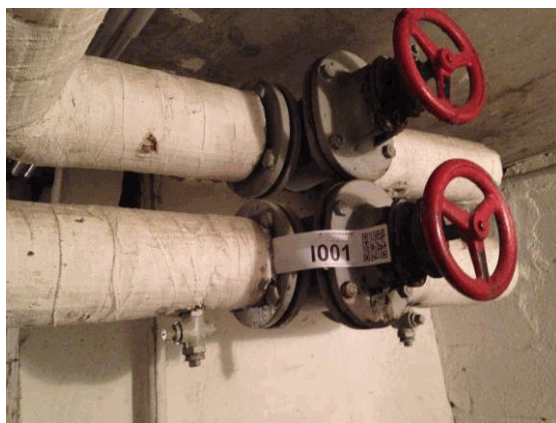
| Plan | Localisation | Composant | Partie composant | Descriptif de l'action menée | | | | Laboratoire | | | Conclusion |
|---|---|---|---|---|---|---|---|---|---|---|---|
| Sous sol cage 15 | Vol 9 (PC sous-sol) | Conduit eau | Tresses | I1 | | | I1 - 1 | | | | Risque de perturber le fonctionnement (fuites d'eau). De plus impossible de voir les matériaux présent sous les calorifugeages) |

| Plan | Localisation | Composant | Partie composant | Descriptif de l'action menée | | | | Laboratoire | | | Conclusion |
|---|---|---|---|---|---|---|---|---|---|---|---|
| Sous sol cage 13 | Vol 4 (PC Sous-sol) | Conduit eau | Tresses | I1 | | | I1 - 1 | | | | Risque de perturber le fonctionnement (fuites d'eau). De plus impossible de voir les matériaux présent sous les calorifugeages) |
