## Rapport de mission de repérage des matériaux et produits contenant de l'amiante avant travaux

| Adresse : | ST NICOLAS "TB" |
| CP - Ville : | 53000 LAVAL |
| Désignation : | Bâtiment composé de 1 cage et de 11 étages |

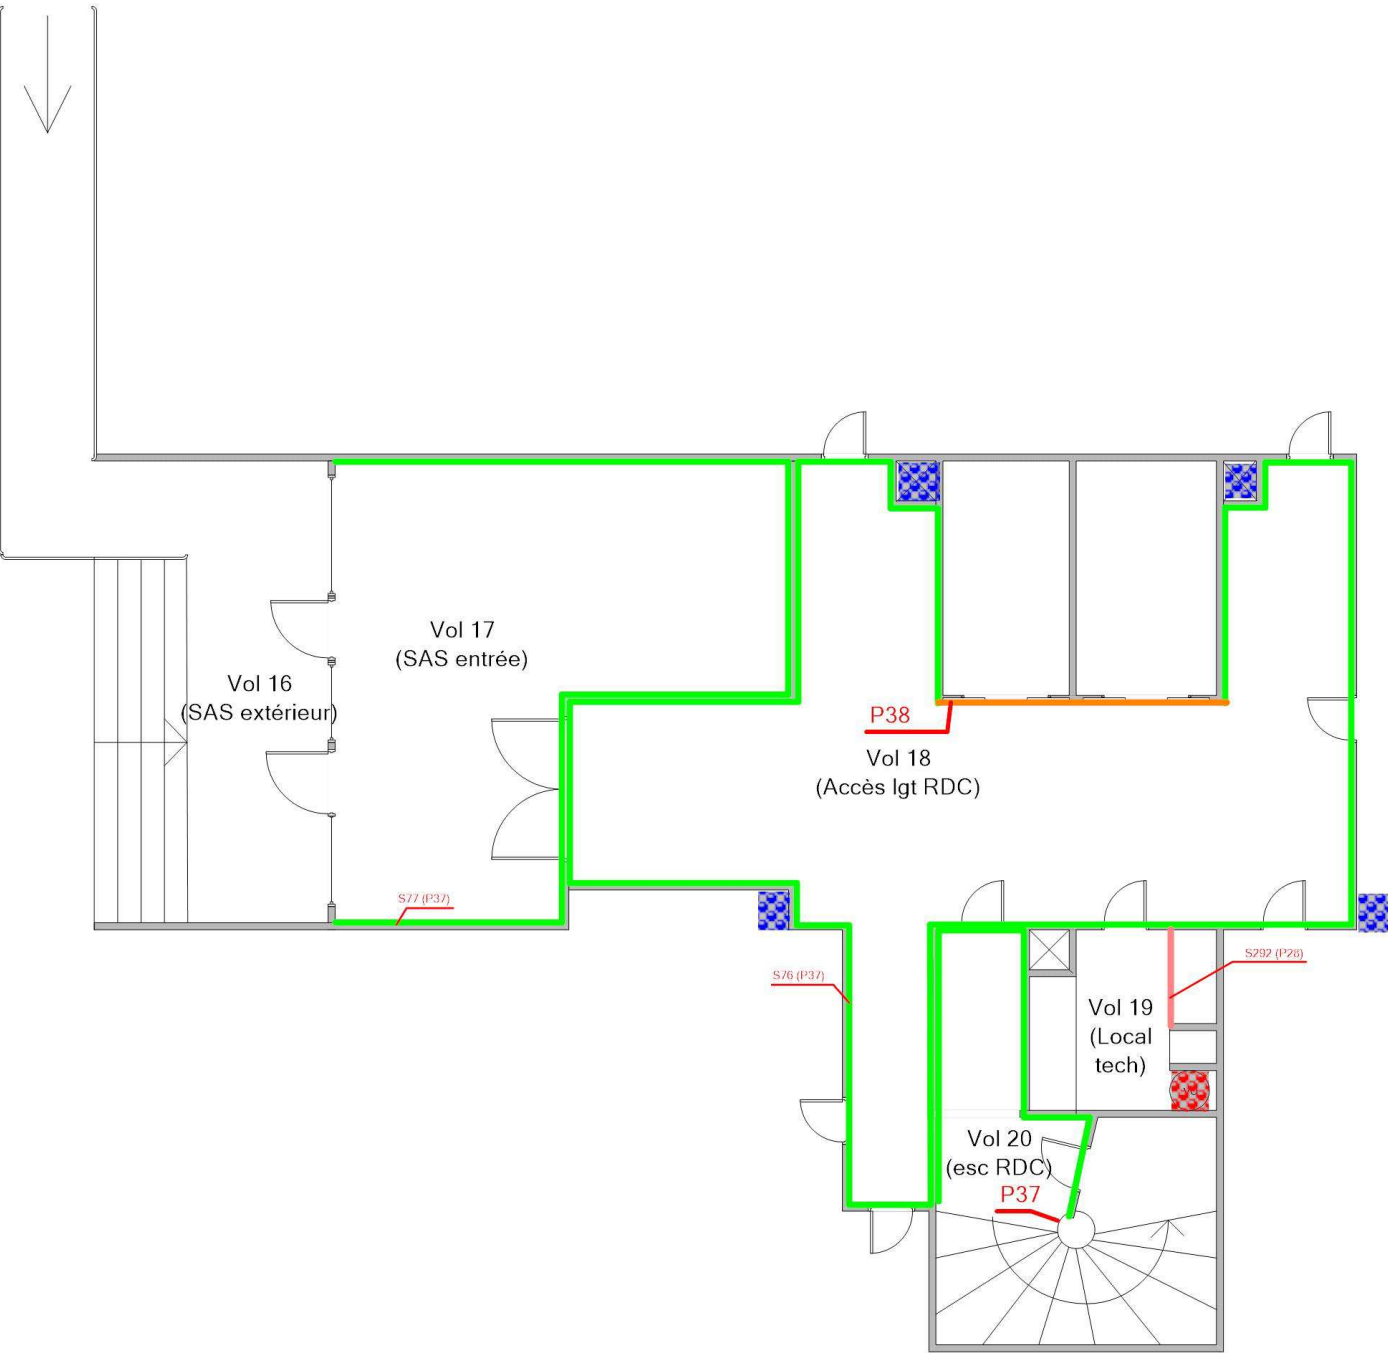
| RDC - MPCA TOUTES CATÉGORIES CONFONDUES | | | | Référence:<br>002HD000811 |
|---|--|---|---|---|
| | | | | P38 : Colle de carrelage (plinthe) |
| | | | | S51: Conduit en fibres-ciment |

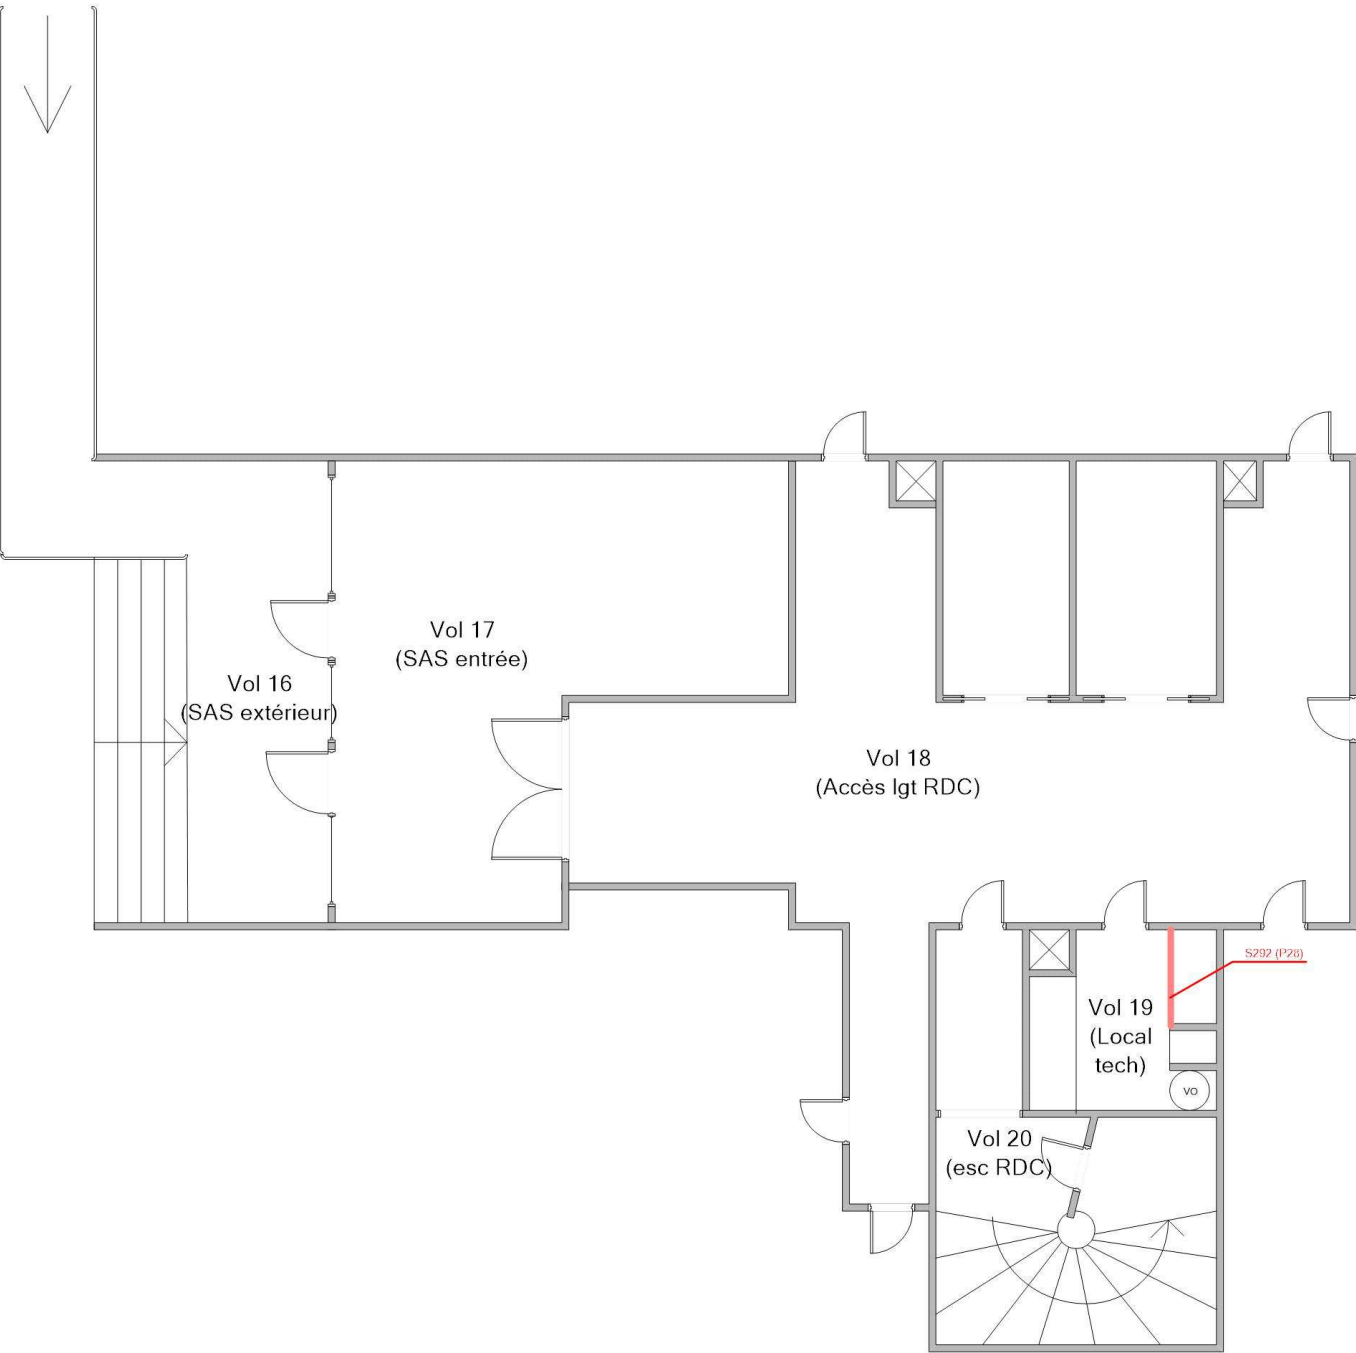
| RDC - MPCA PAROIS VERTICALES INTÉRIEURES ET ENDUITS | | | | Référence:<br>002HD000811 |

| RDC - MPCA PAROIS VERTICALES INTÉRIEURES ET ENDUITS | | | | Référence:<br>002HD000811 |
|---|---|---|---|---|
| | | | | <div></div> P28 : Revêtement durs<br>(plaques revêtues) |

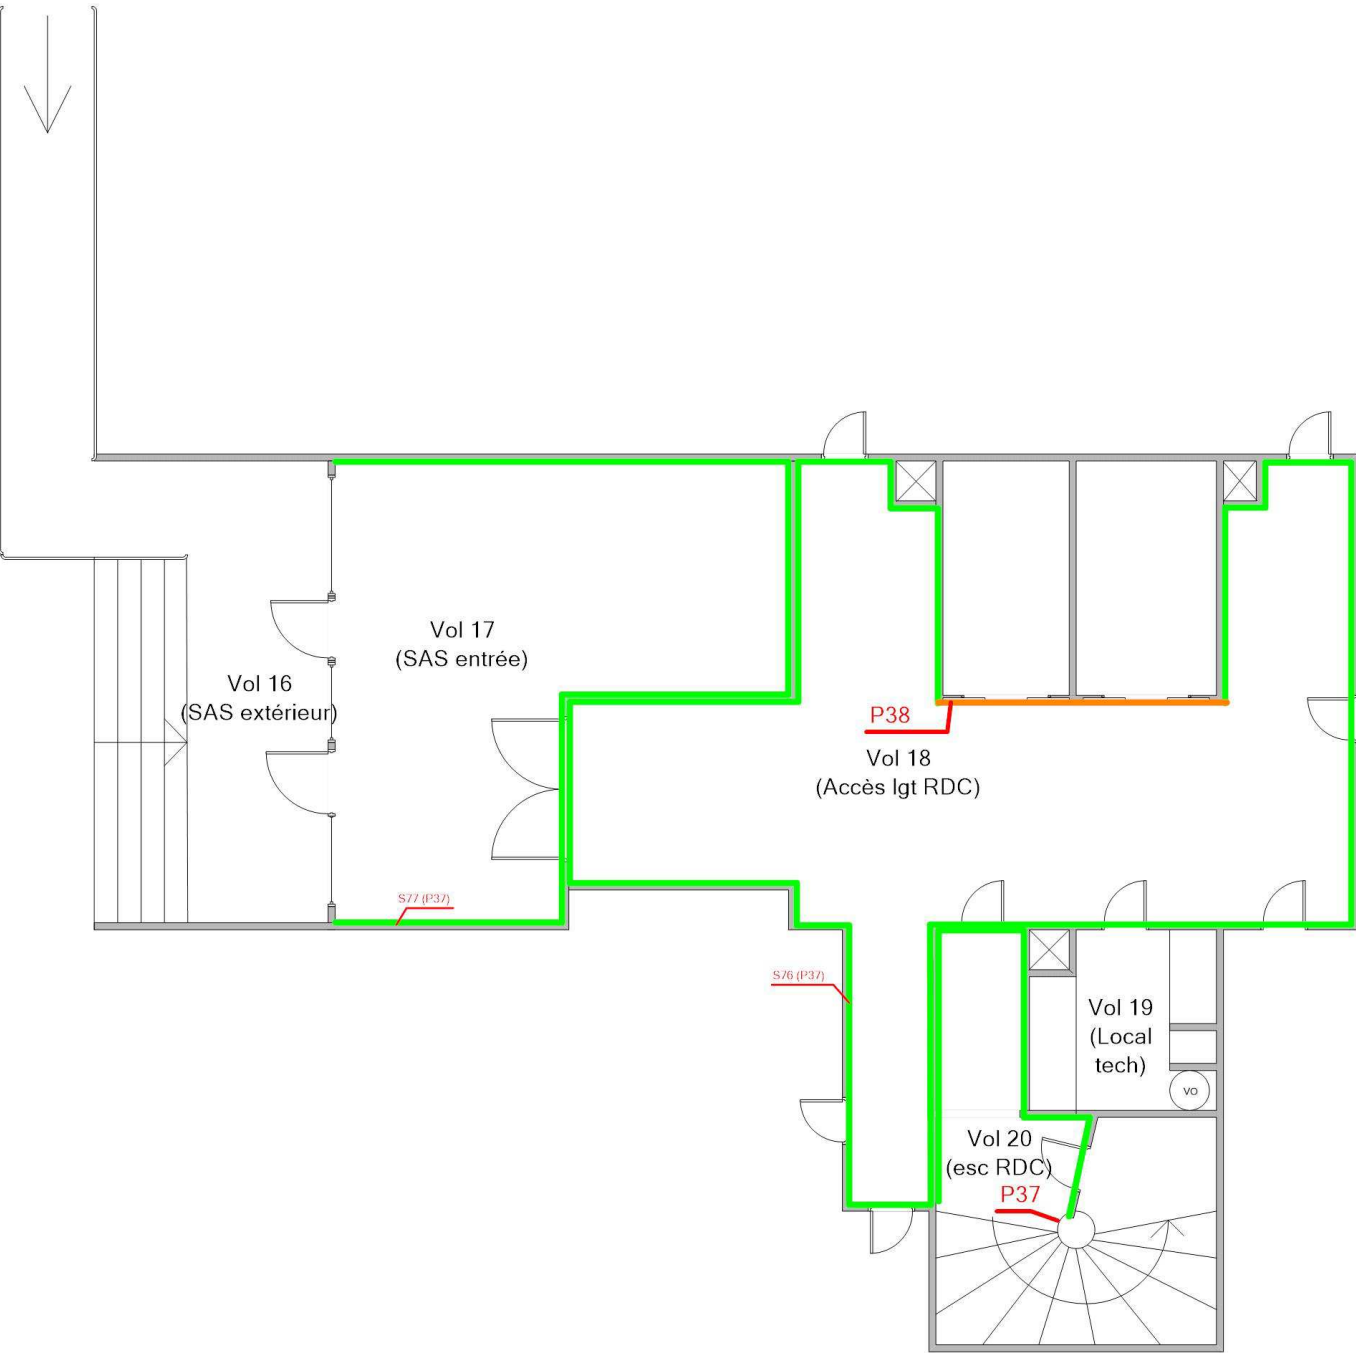
| RDC - MPCA REVÊTEMENT DE MUR | | | | Référence:<br>002HD000811 |
|---|--|---|---|---|
| | | | | P38 : Colle de carrelage (plinthe) |
| | | | | P37 : Colle de carrelage (plinthe) |

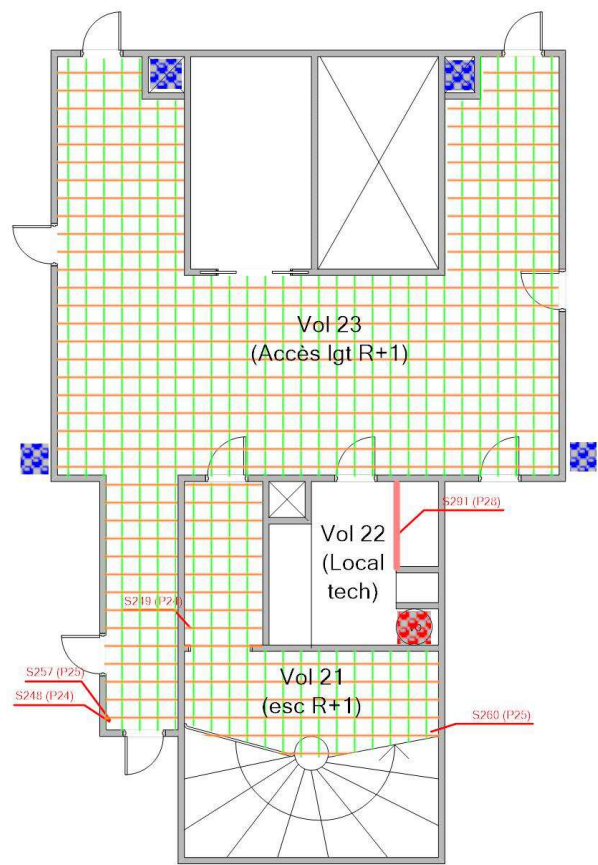
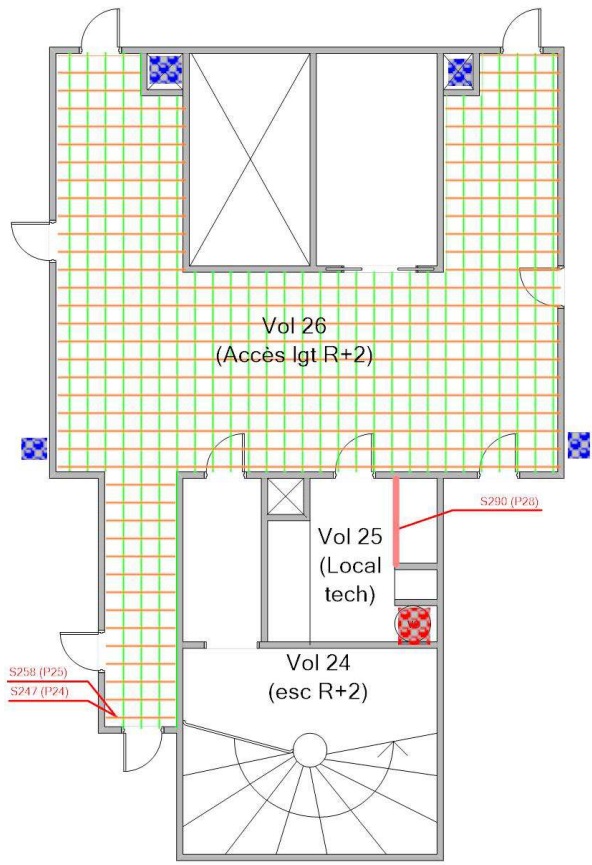
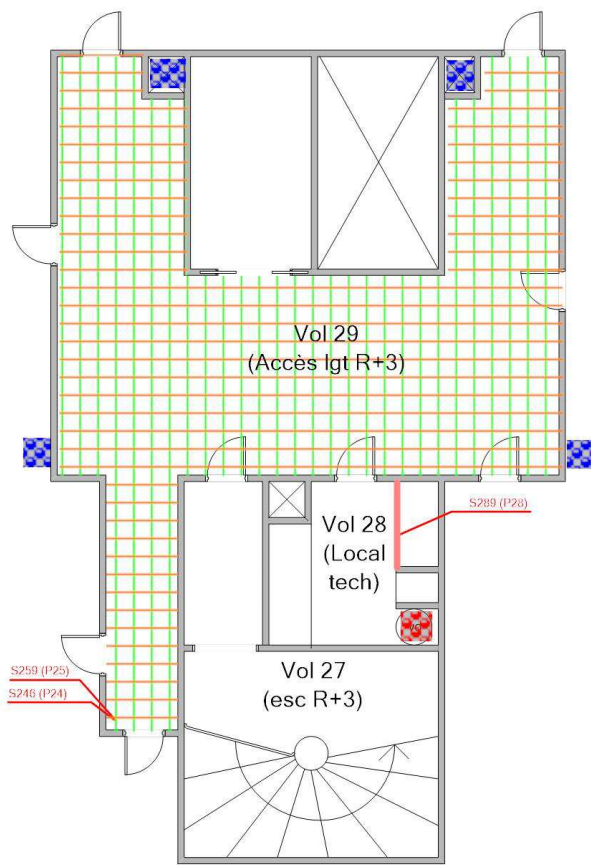
| | P24 : Dalles plastiques |
| | P25 : Colle bitumeuses |

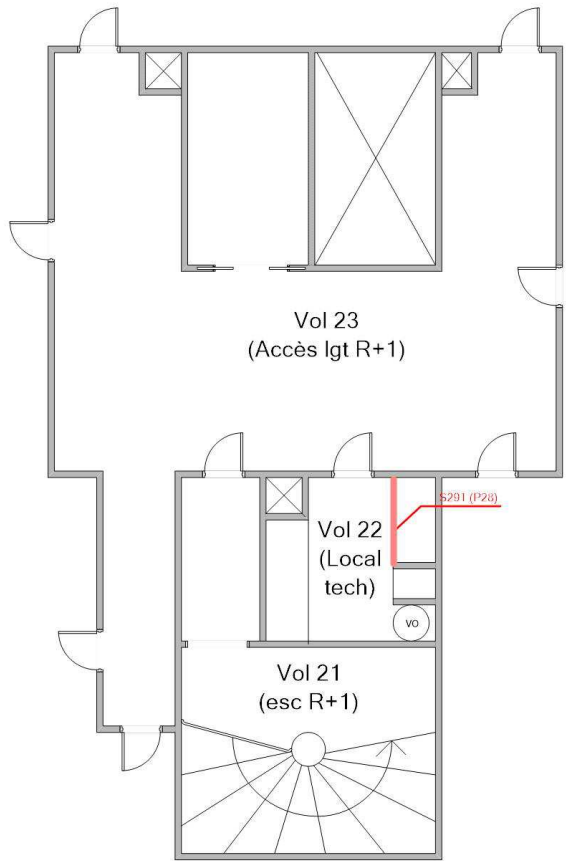
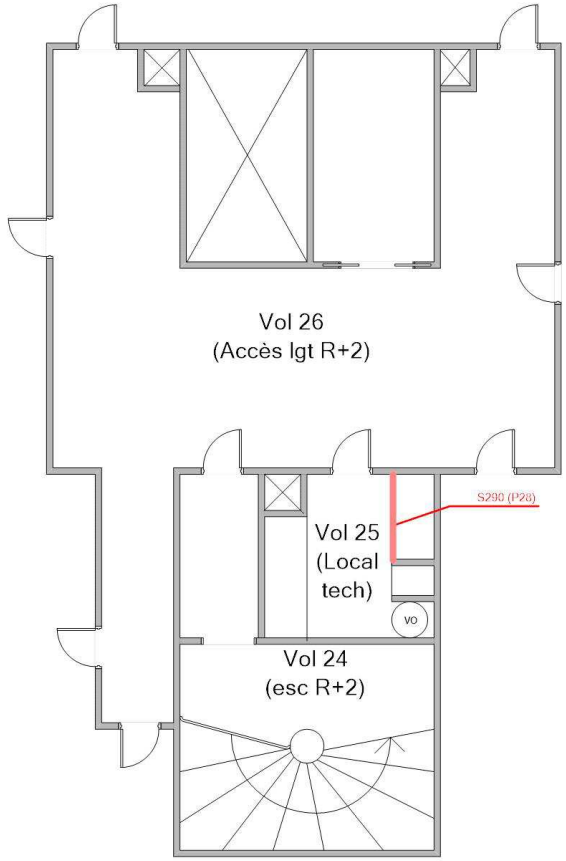
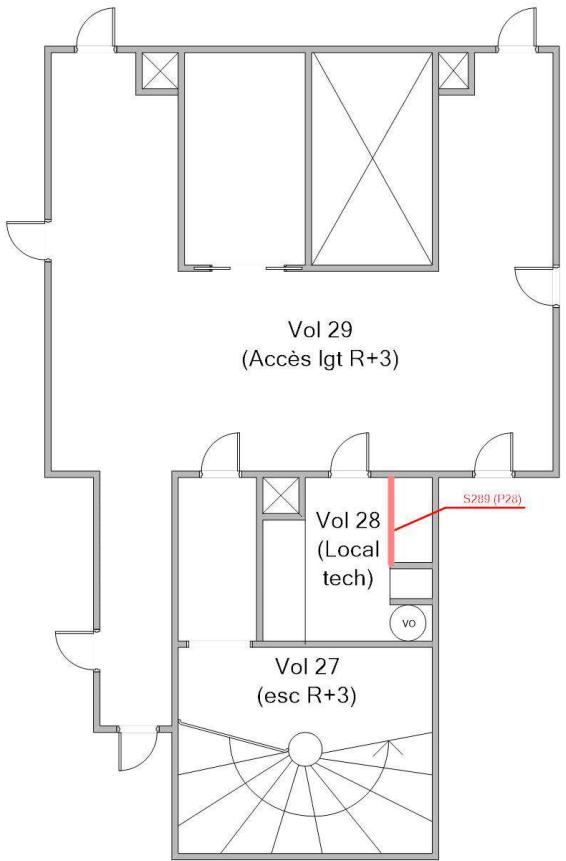
P28 : Revêtement durs  
(plaques revêtues)

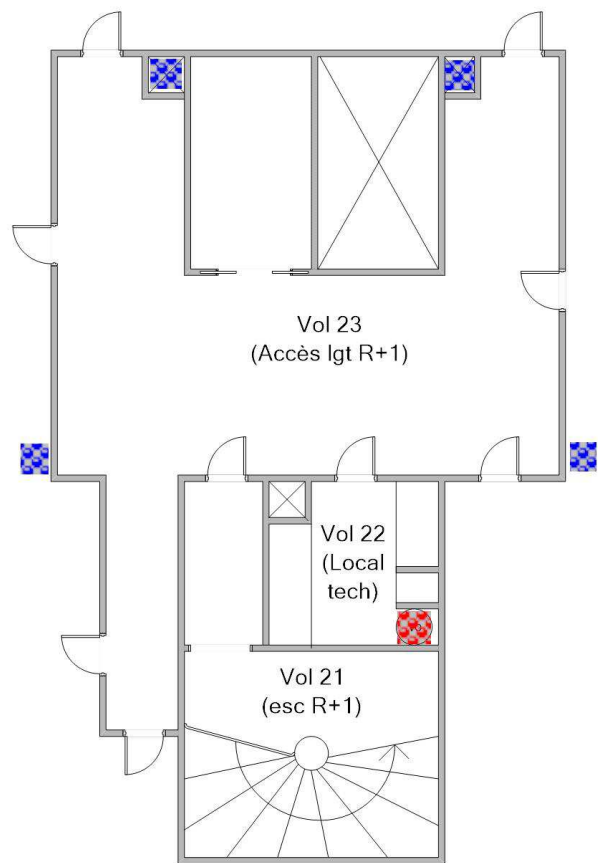
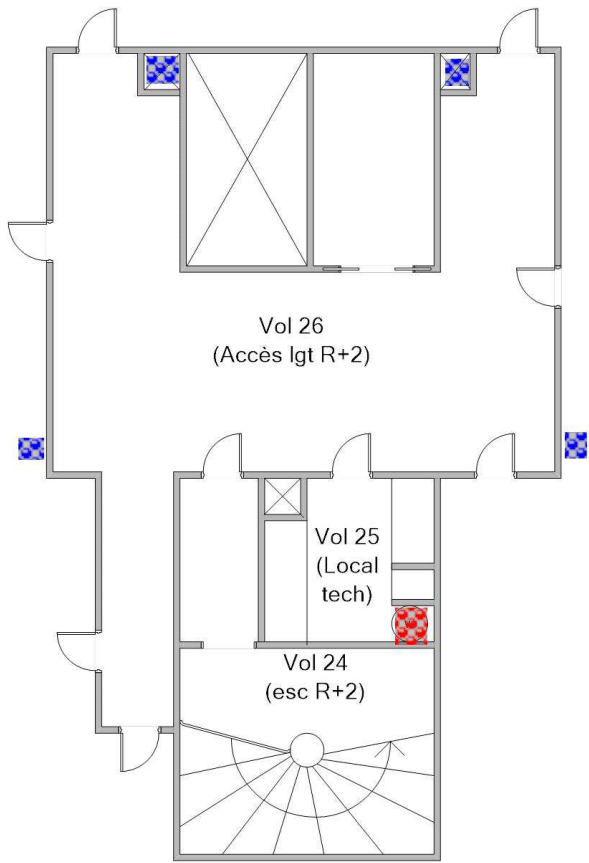
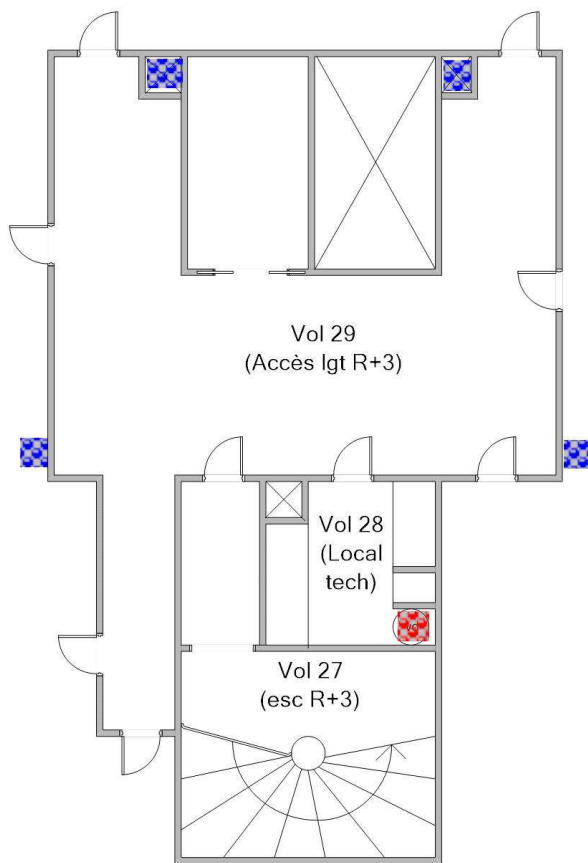
| | S51: Conduit en fibres-ciment |
| | S49: Conduit en fibres-ciment |

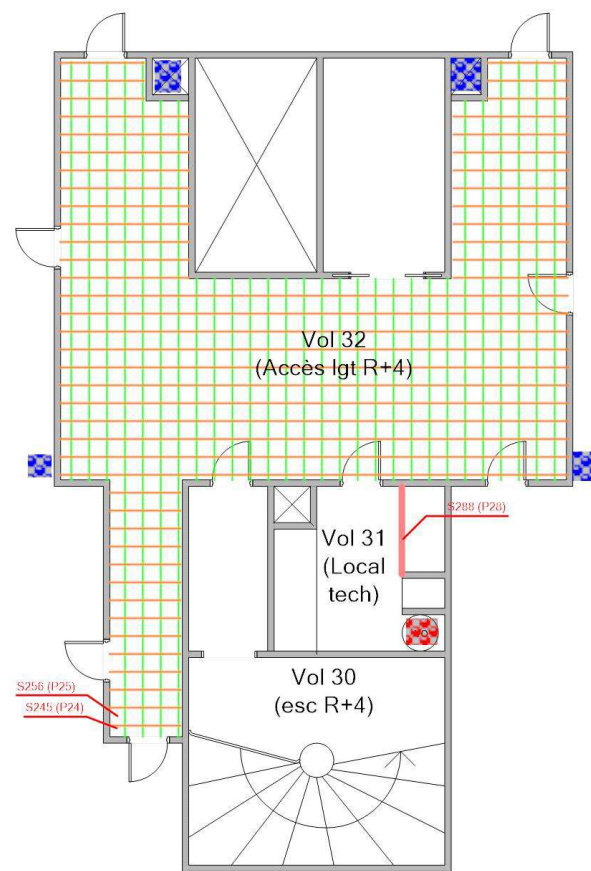
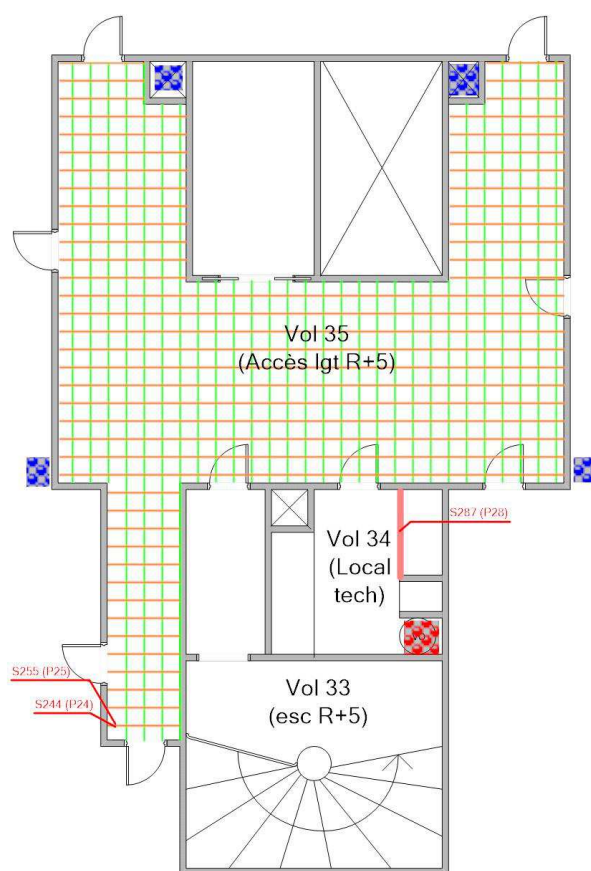
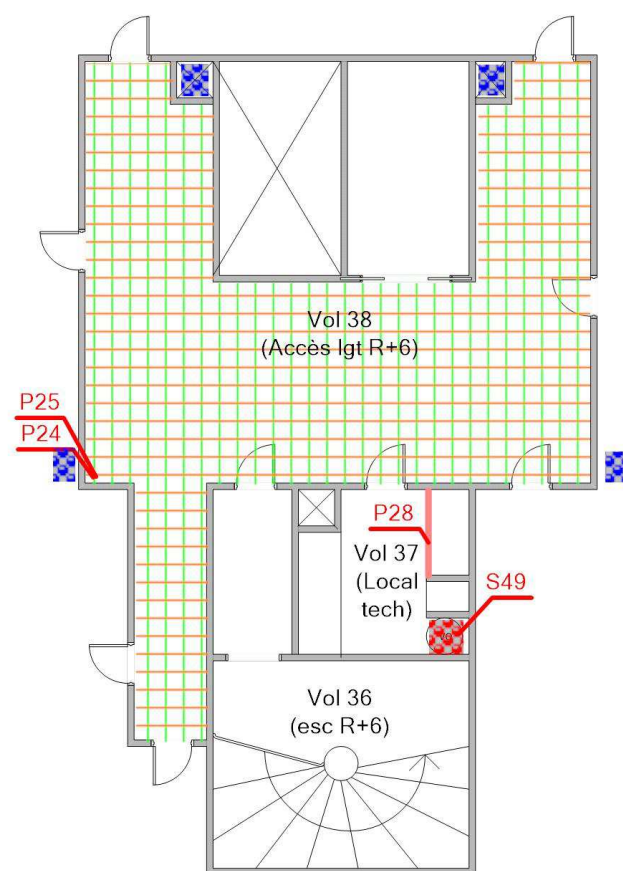
| | P24 : Dalles plastiques |
| | P25 : Colle bitumeuses |

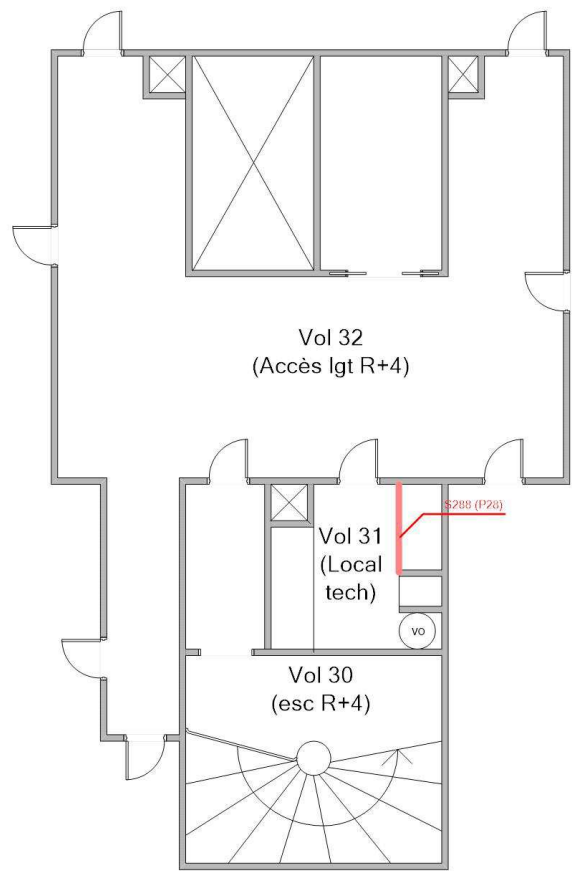
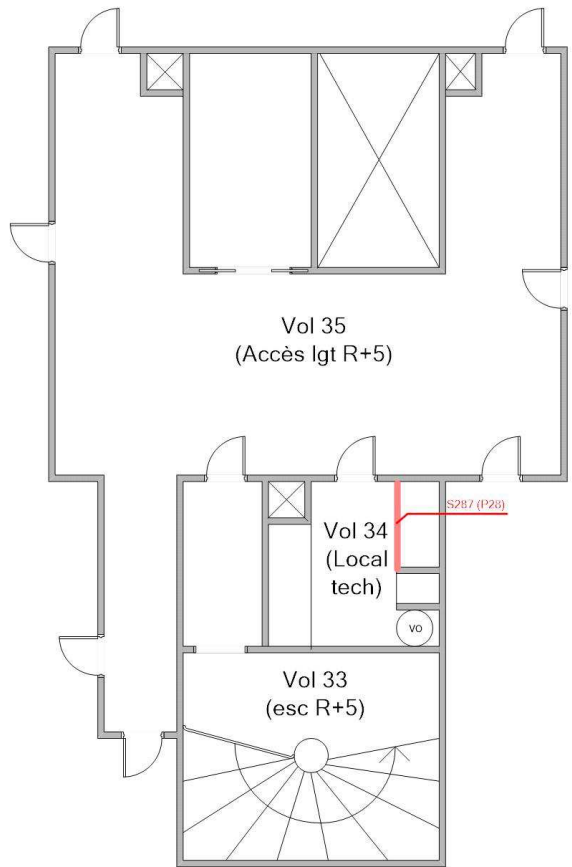
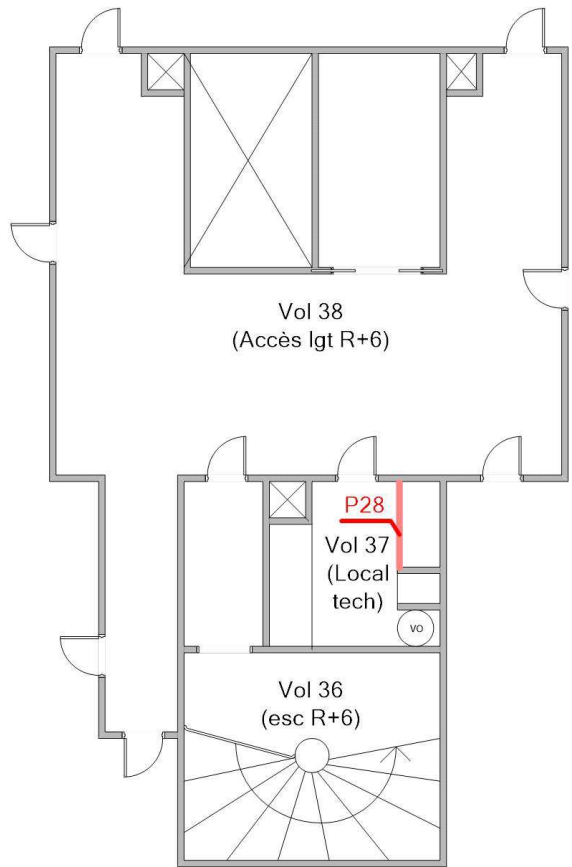
P28 : Revêtement durs  
(plaques revêtues)

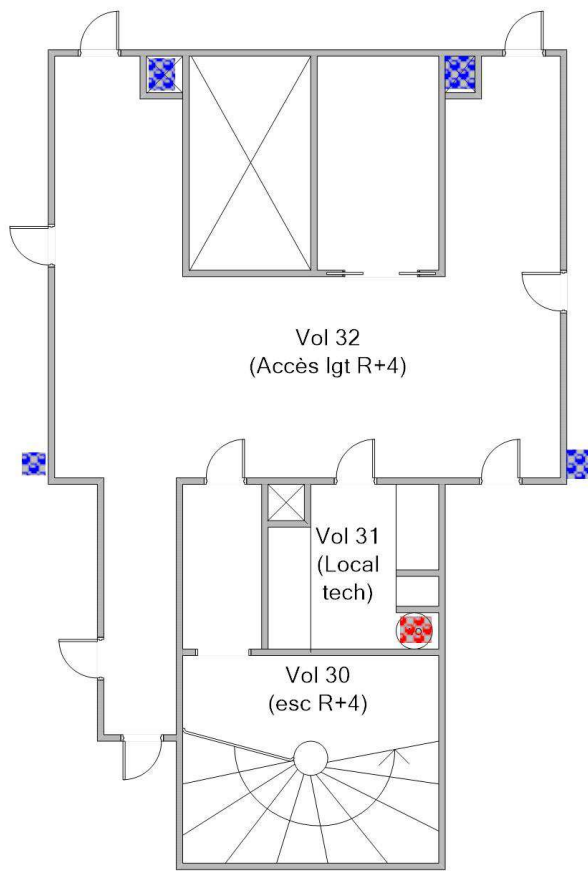
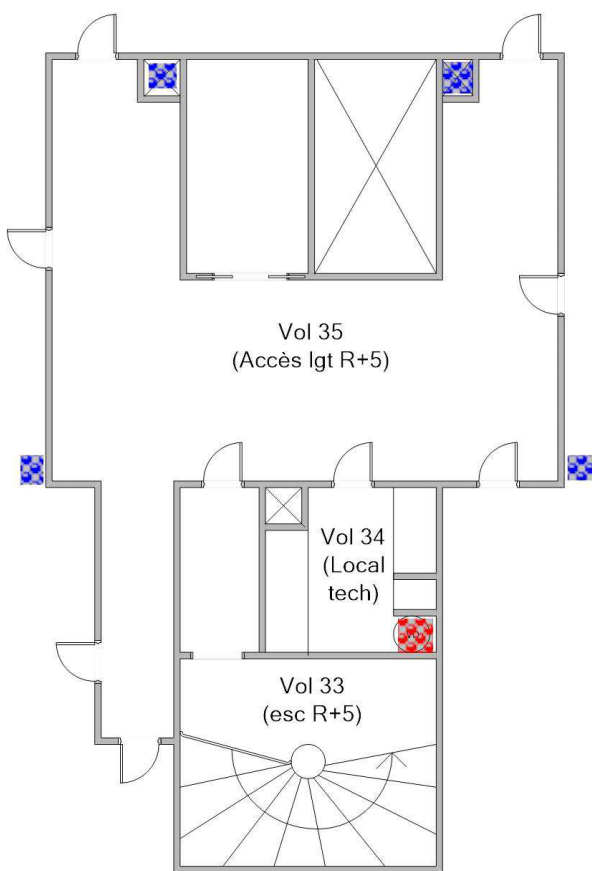
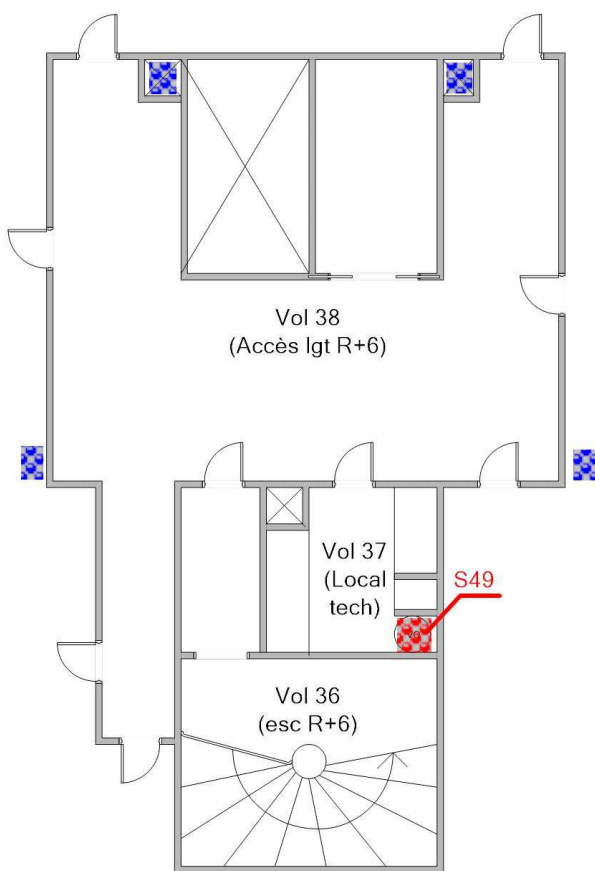
| | S51: Conduit en fibres-ciment |
| | S49: Conduit en fibres-ciment |

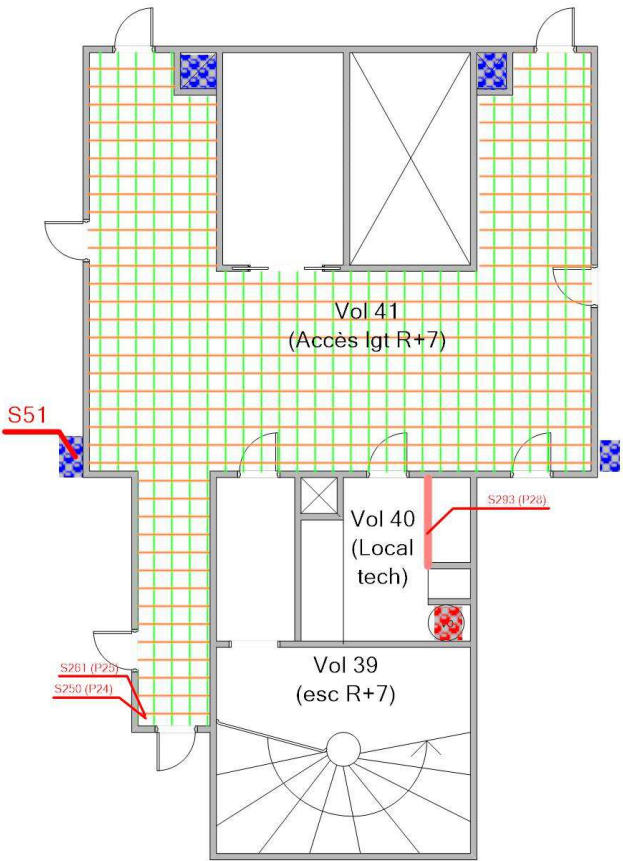
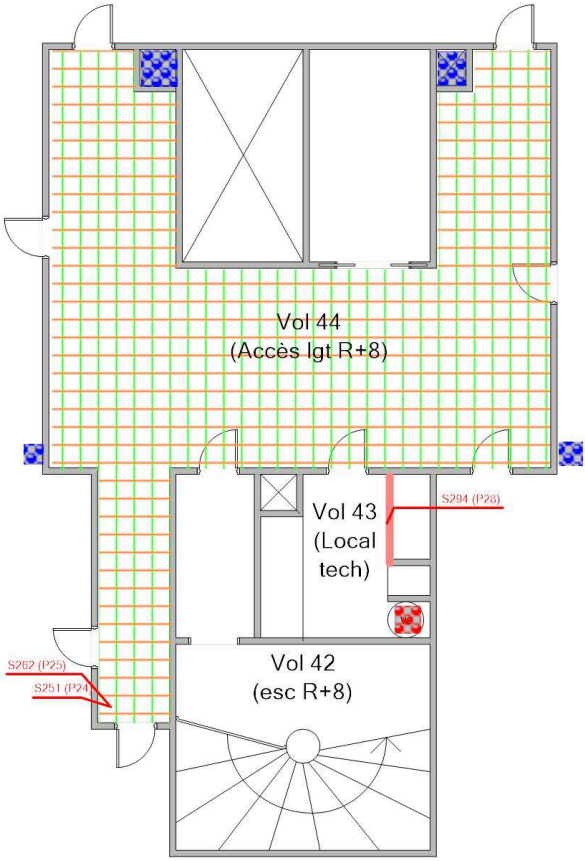
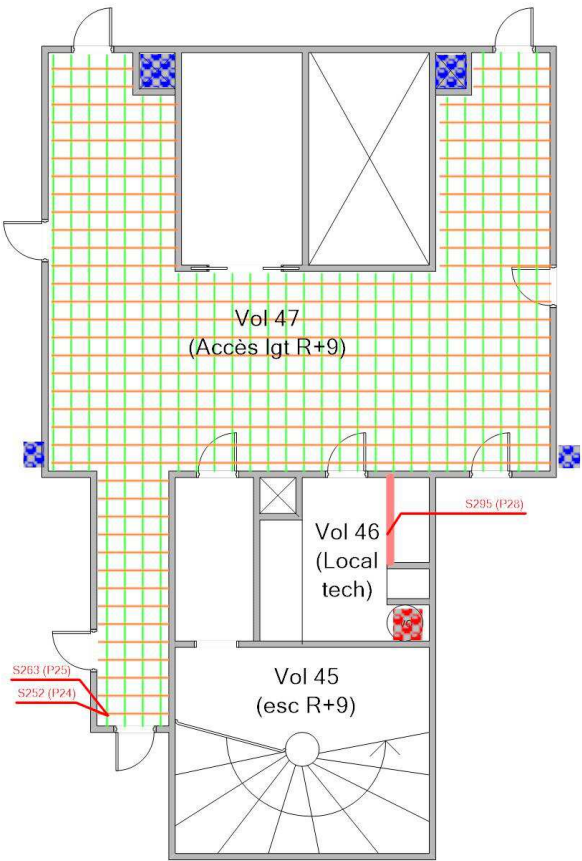
| | P24 : Dalles plastiques |
| | P25 : Colle bitumeuses |

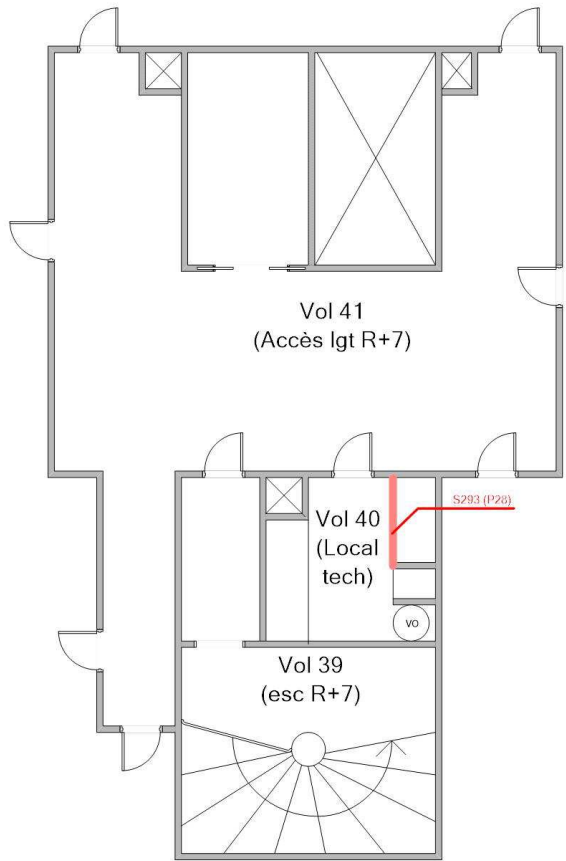
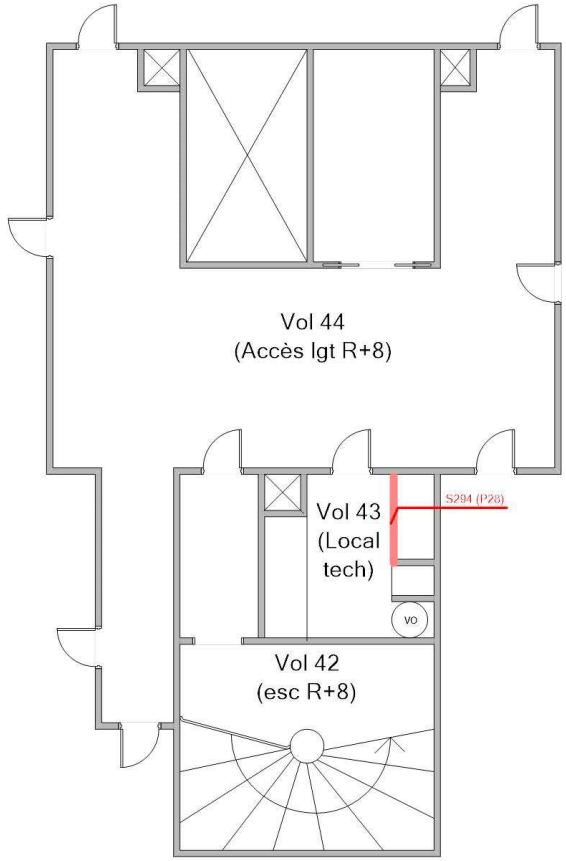
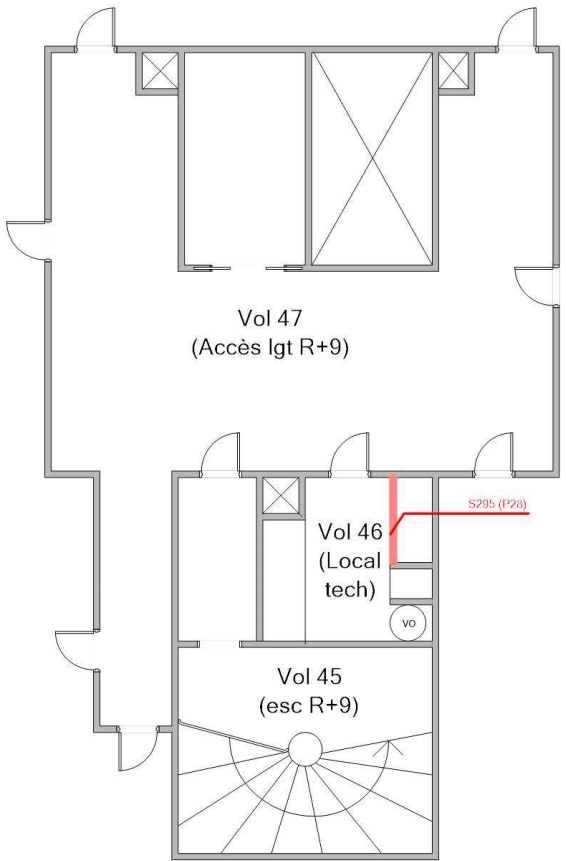
P28 : Revêtement durs  
(plaques revêtues)

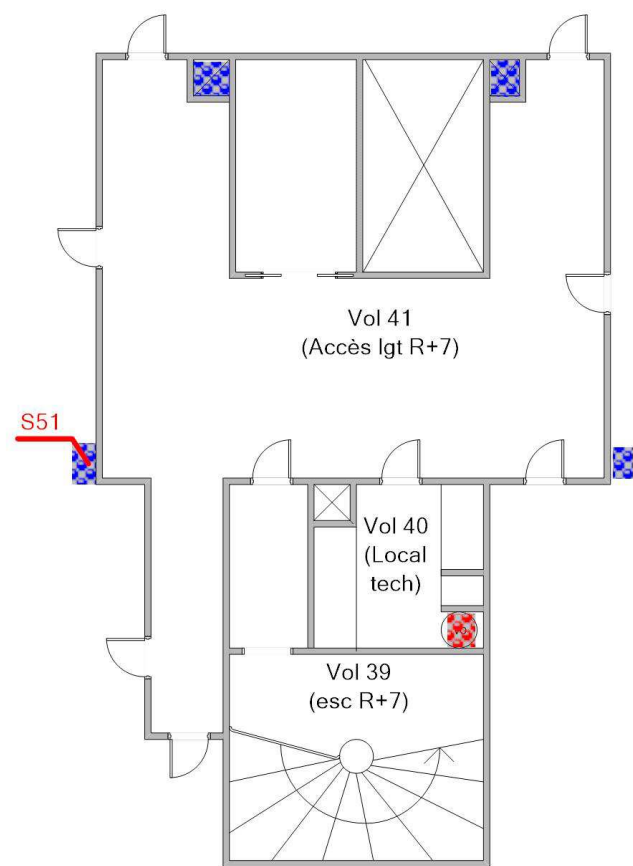
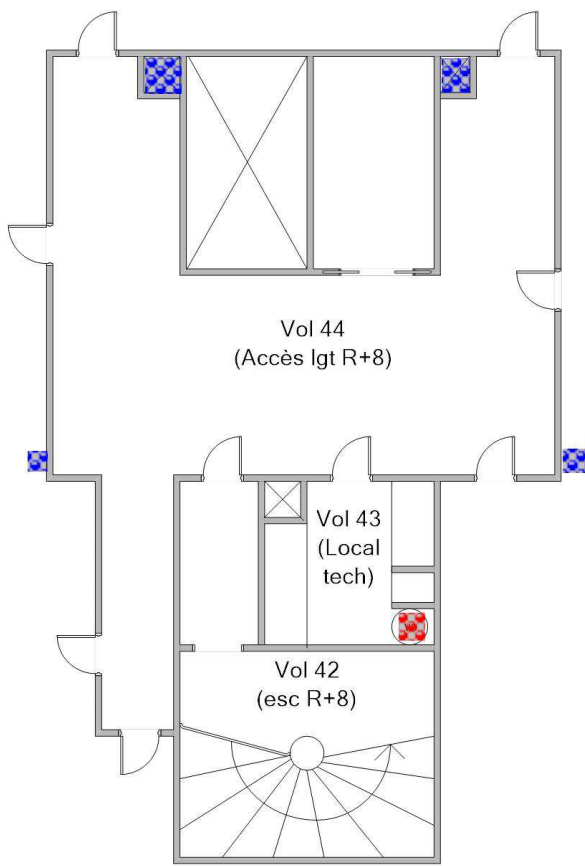
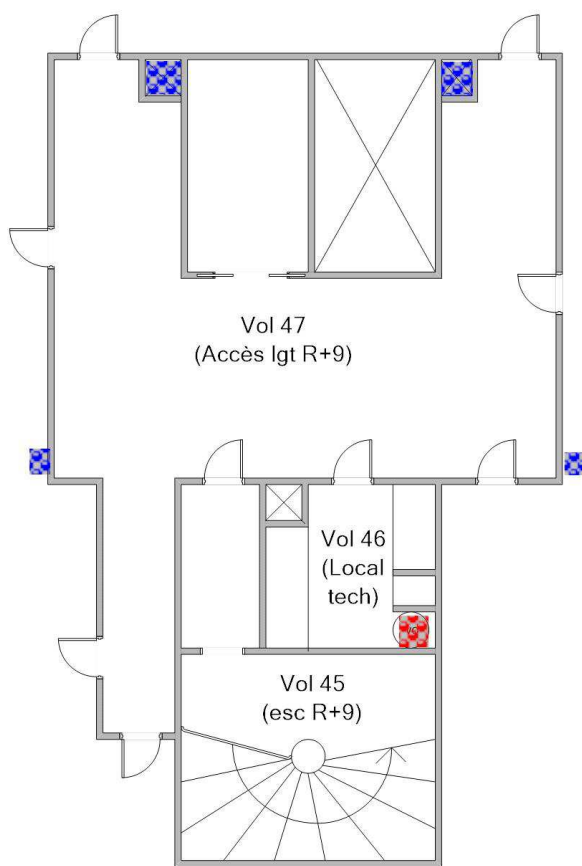
| | S51: Conduit en fibres-ciment |
| | S49: Conduit en fibres-ciment |

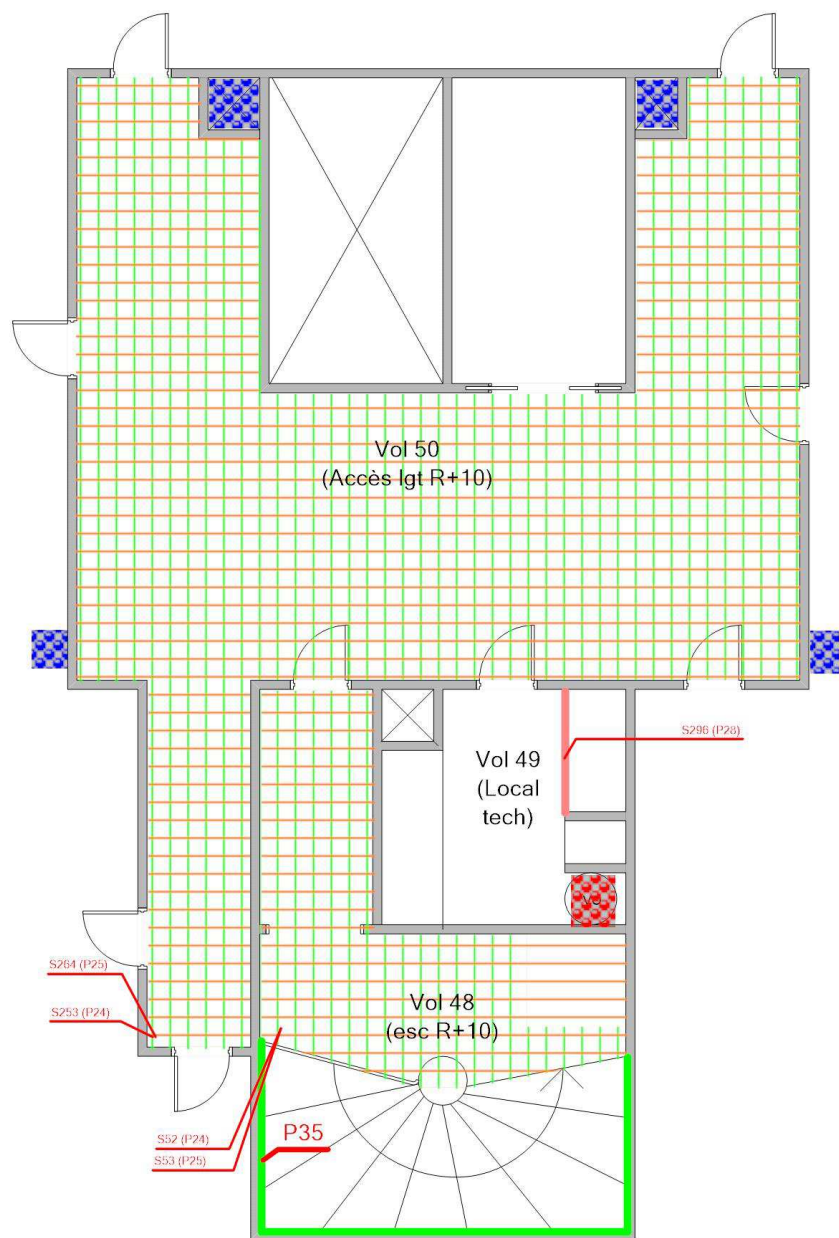
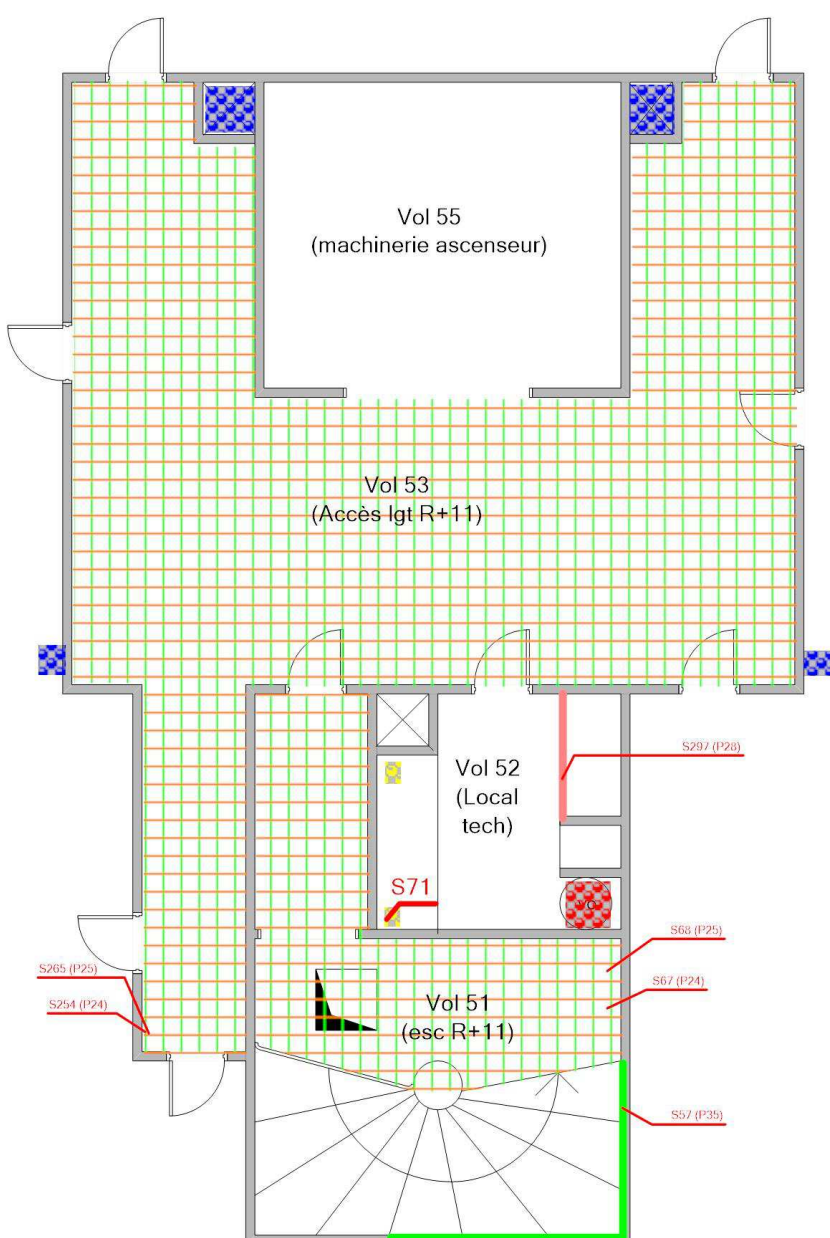
| | P25 : Colle bitumeuses |
| | S71: Conduit en fibres-ciment |
