## Rapport de mission de repérage des matériaux et produits contenant de l'amiante avant travaux

| Adresse : | ST NICOLAS "TB" |
| CP - Ville : | 53000 LAVAL |
| Désignation : | Bâtiment composé de 1 cage et de 11 étages |

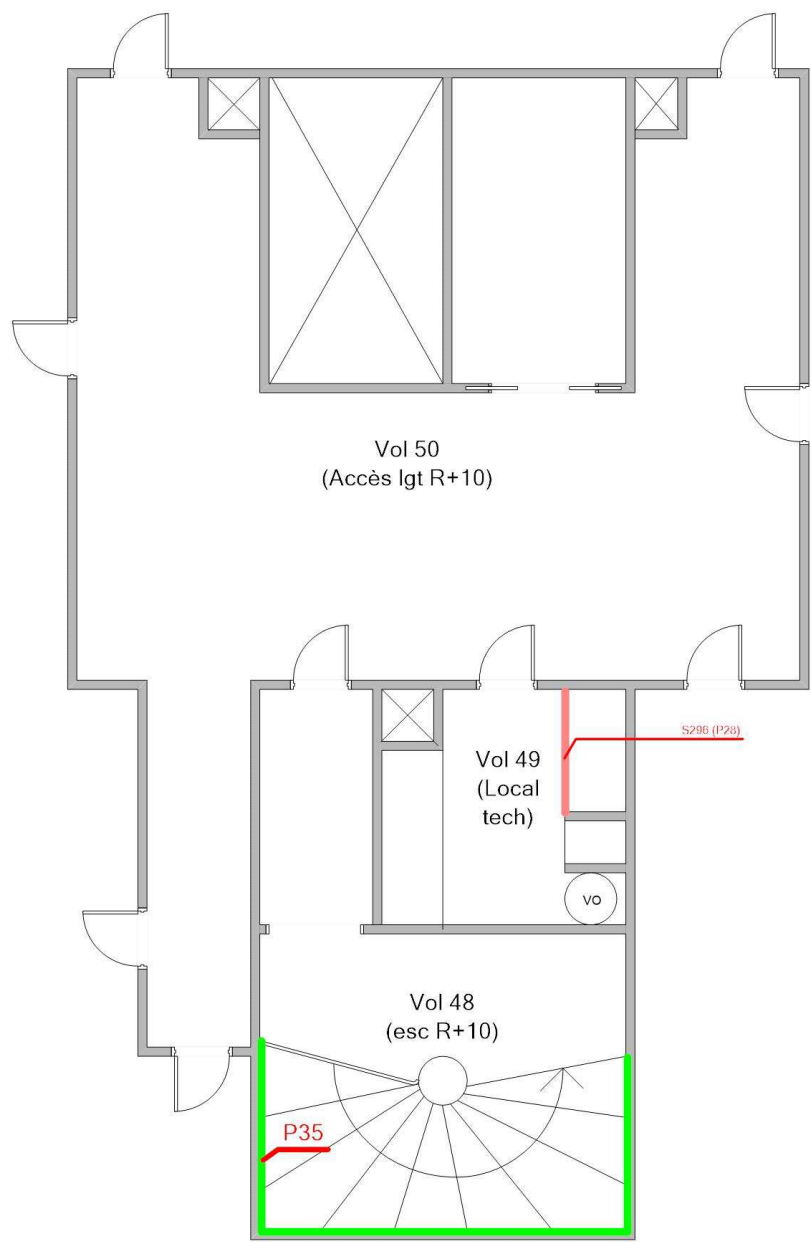
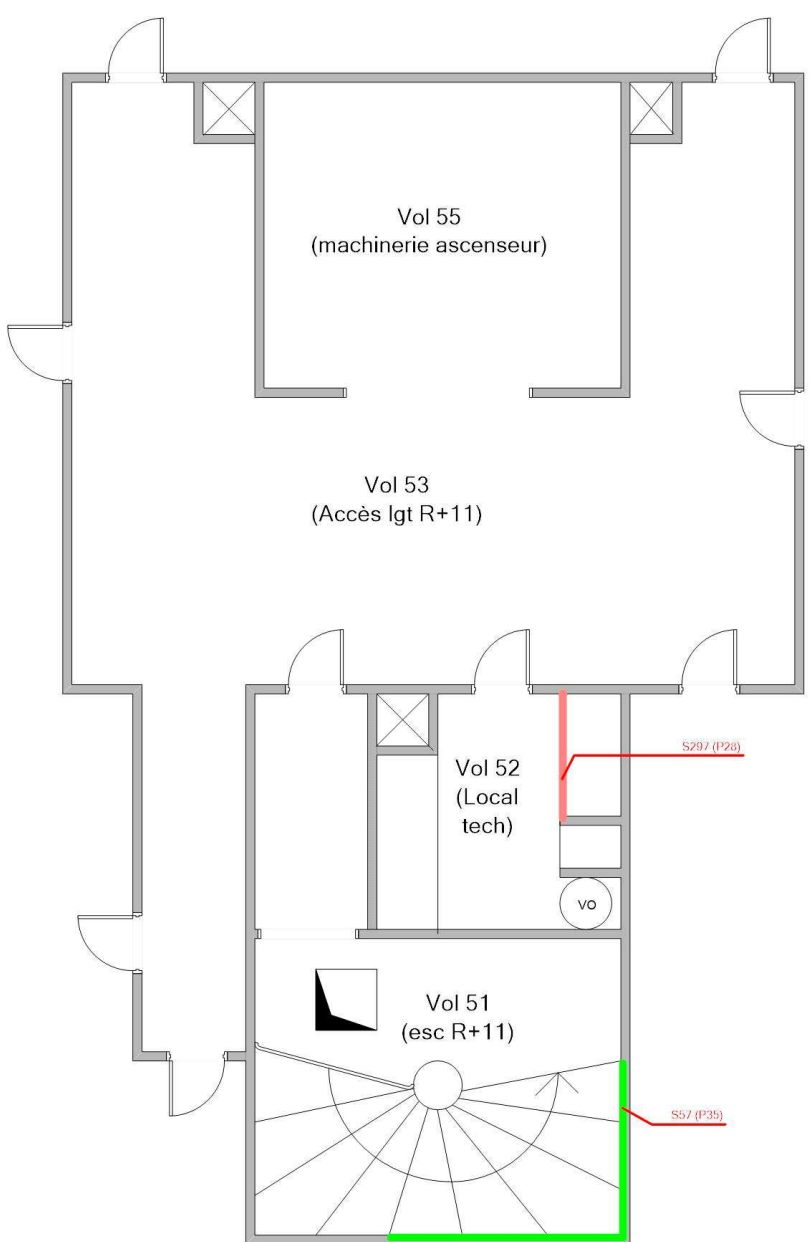
**ETAGE 10 / 11 - MPCA REVÊTEMENT DE SOL**

P24 : Dalles plastiques

| P25 : Colle bitumeuses |

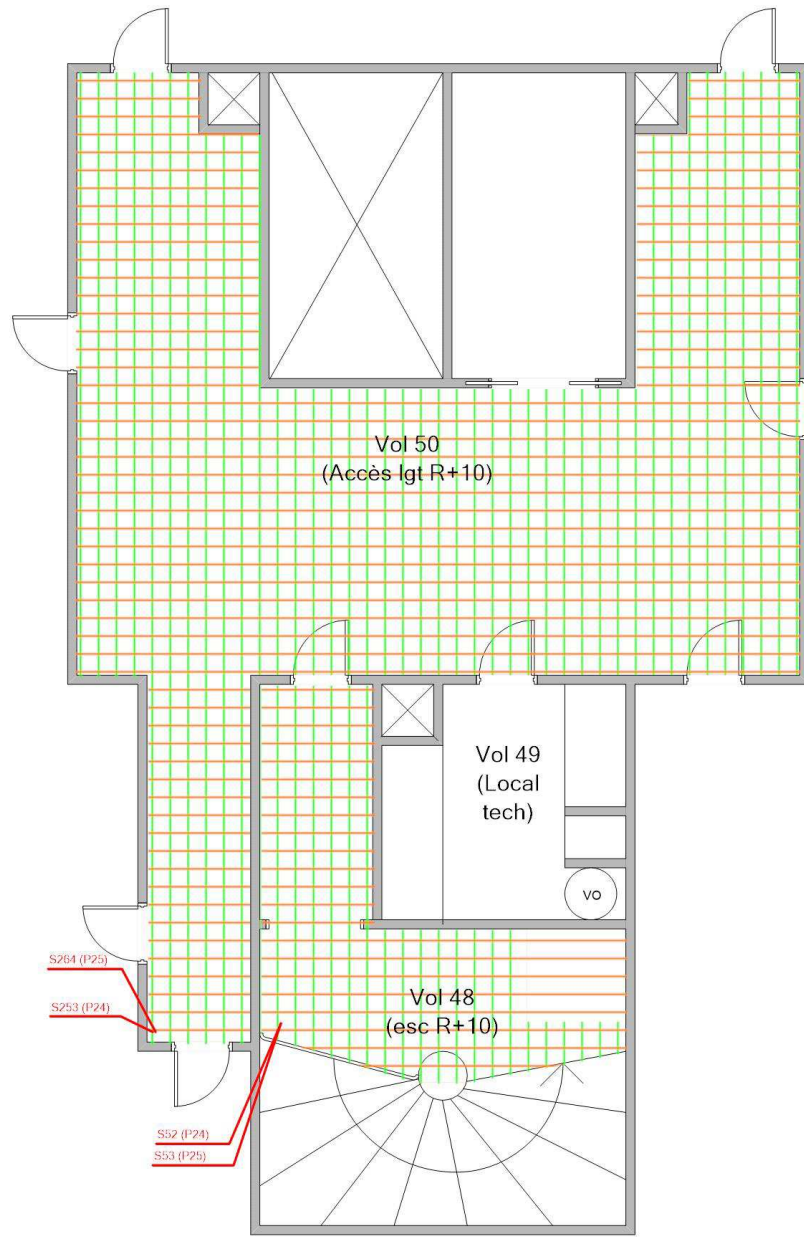
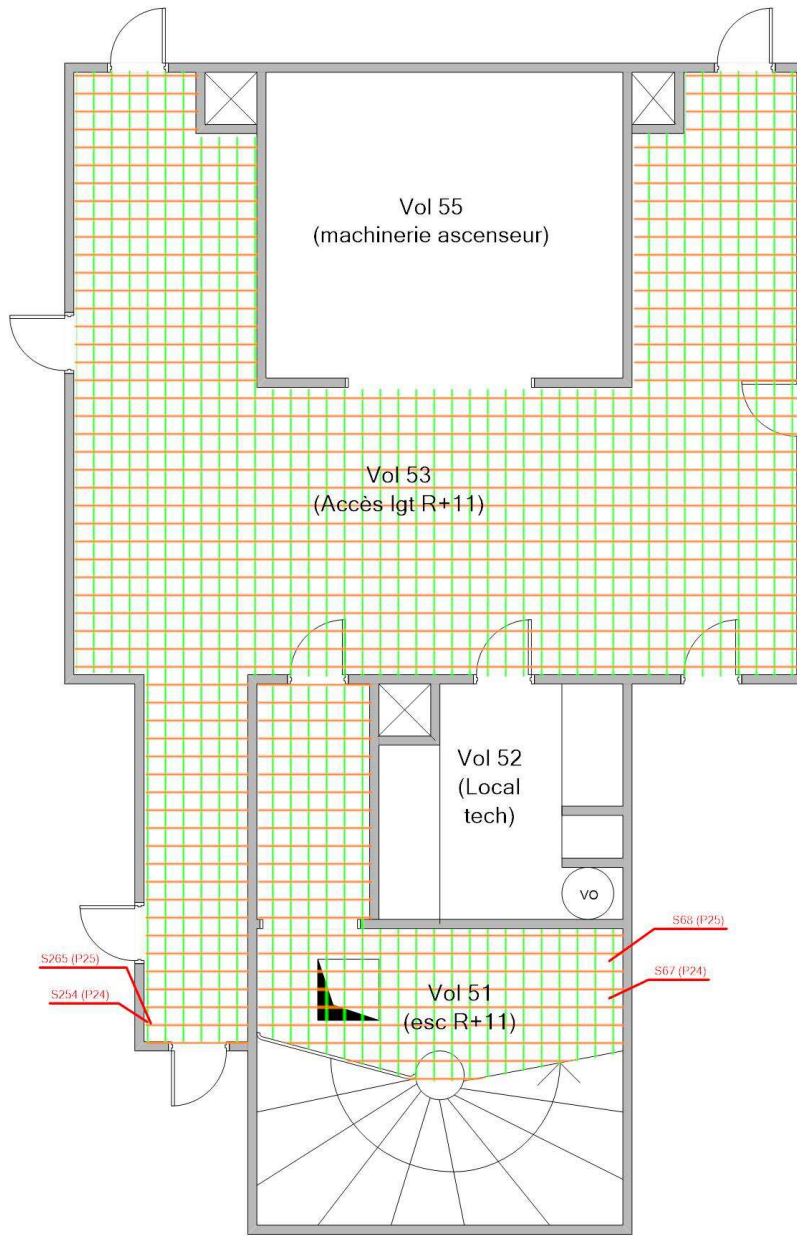
ETAGE 10 / 11 - MPCA CONDUITS, CANALISATIONS ET ÉQUIPEMENTS

| | S51: Conduit en fibres-ciment |
| | S49: Conduit en fibres-ciment |
| | S71: Conduit en fibres-ciment |

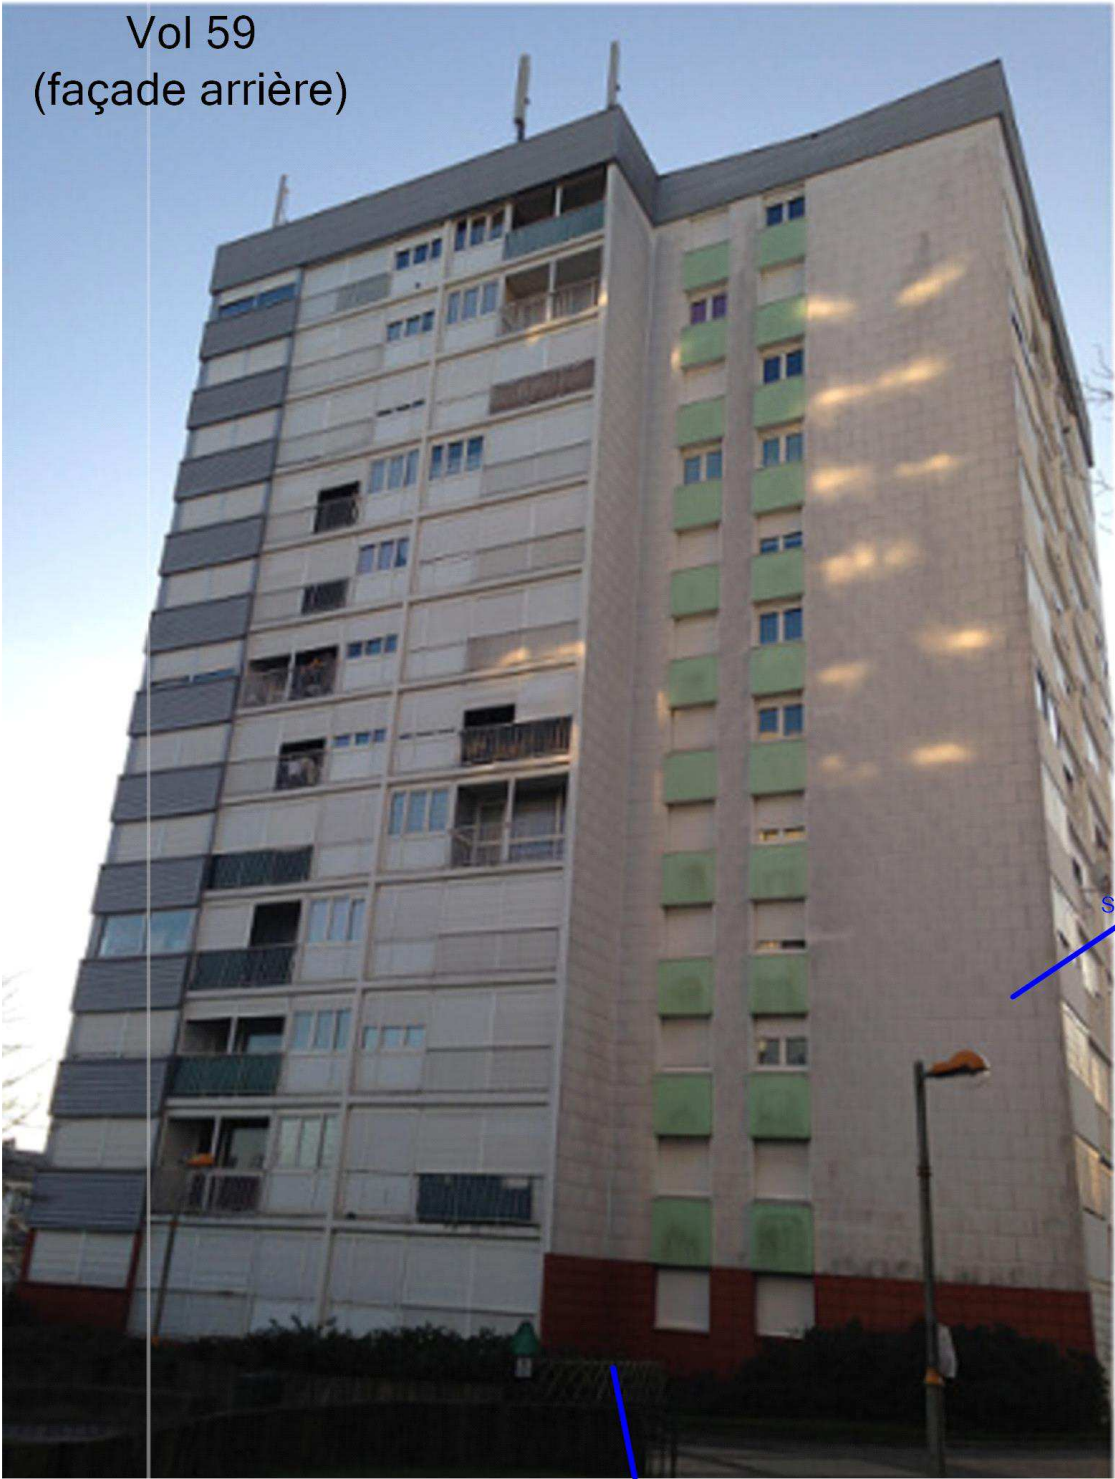
S332 (P50)

S334 (P51)

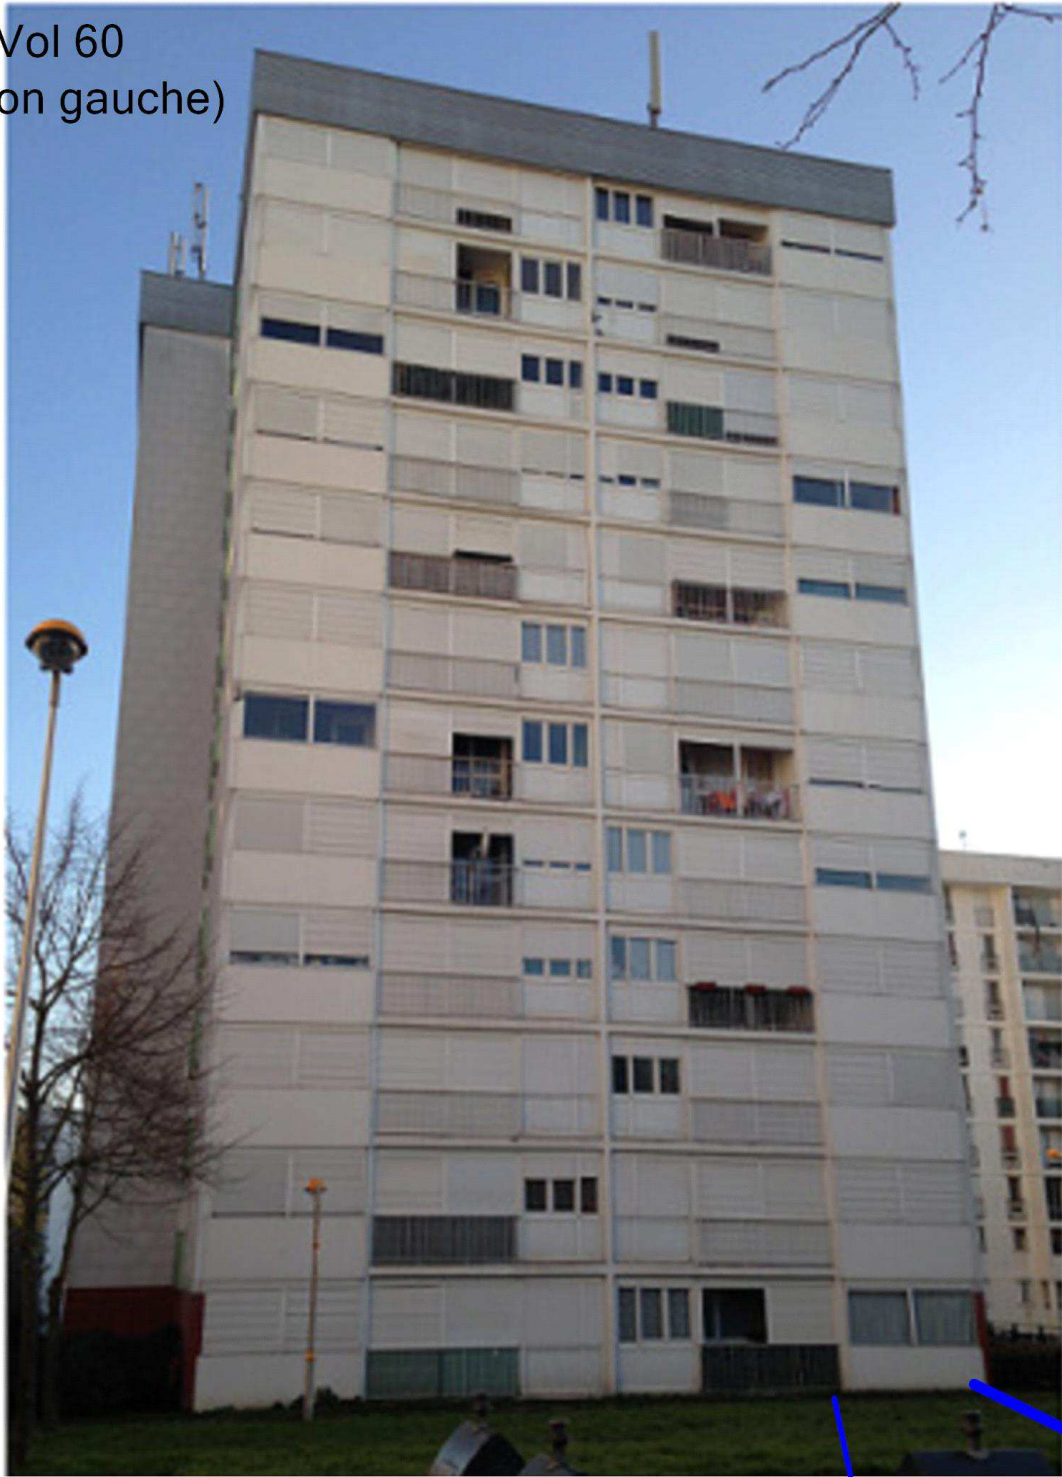
Vol 60  
(pignon gauche)

S335 (P51)

P49

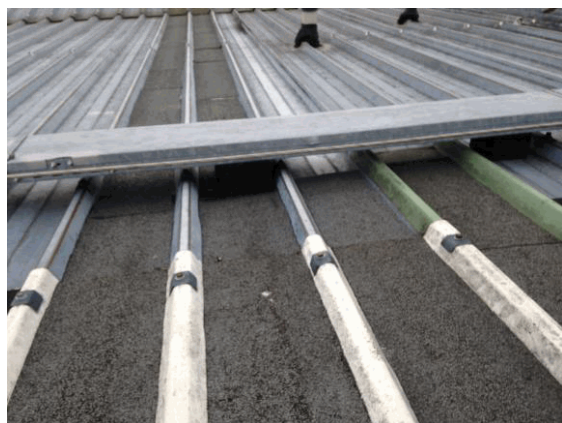
| Localisation | Matériau | Justification |
|---|---|---|
| Vol 54 (toiture) | Joint d'étanchéité | Aucun prélèvement réalisé à la demande du client pour éviter les infiltration et assurer la pérennité le l'ouvrage |

| Plan | Localisation | Composant | Partie composant | Descriptif de l'action menée | | | | Laboratoire | | | Conclusion |
|---|---|---|---|---|---|---|---|---|---|---|---|
| Toiture / combles VMC | Vol 54 (toiture) | Eléments ponctuels | Joint d'étanchéité | I1 | | | I1 - 1 - I1 - 2 | | | | Aucun prélèvement réalisé à la demande du client pour éviter les infiltration et assurer la pérenité le l'ouvrage |
