Rapport de mission de repérage des matériaux et produits contenant de l'amiante avant travaux

Adresse :	AVENUE PASTEUR
CP - Ville :	53400 CRAON
Référence client :	_0007900001_
Date du repérage :	17/08/2016
Désignation :	Bâtiment composé de 5 cages et de 2 étages

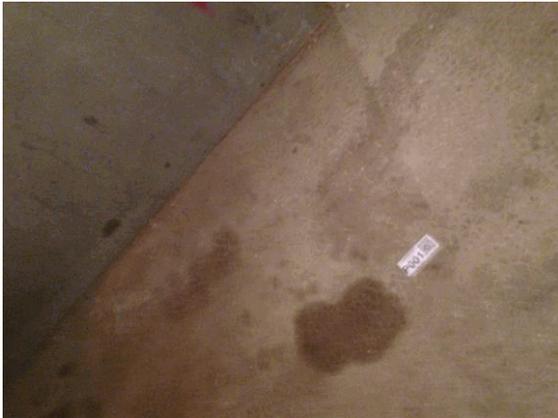
Référence	Localisation	Action
002EM000714 n°1 - 1 (P1)	14 Avenue pasteur cave - Vol 1 (Cave 1)	Prélevement
002EM000714 n°1 - 2 (P1)	14 Avenue pasteur cave - Vol 1 (Cave 1)	Prélevement
002EM000714 n°2 - 1 (P2)	14 Avenue pasteur cave - Vol 1 (Cave 1)	Prélevement
002EM000714 n°2 - 2 (P2)	14 Avenue pasteur cave - Vol 1 (Cave 1)	Prélevement
002EM000714 n°3 - 1 (P3)	14 Avenue pasteur cave - Vol 1 (Cave 1)	Prélevement
002EM000714 n°3 - 2 (P3)	14 Avenue pasteur cave - Vol 1 (Cave 1)	Prélevement
002EM000714 n°4 - 1 (P4)	14 Avenue pasteur cave - Vol 1 (Cave 1)	Prélevement
002EM000714 n°4 - 2 (P4)	14 Avenue pasteur cave - Vol 1 (Cave 1)	Prélevement
002EM000714 n°5 - 1 (P5)	14 Avenue pasteur cave - Vol 1 (Cave 1)	Prélevement
002EM000714 n°5 - 2 (P5)	14 Avenue pasteur cave - Vol 1 (Cave 1)	Prélevement
002EM000714 n°6 - 1 (P6)	14 Avenue pasteur cave - Vol 1 (Cave 1)	Prélevement
002EM000714 n°6 - 2 (P6)	14 Avenue pasteur cave - Vol 1 (Cave 1)	Prélevement

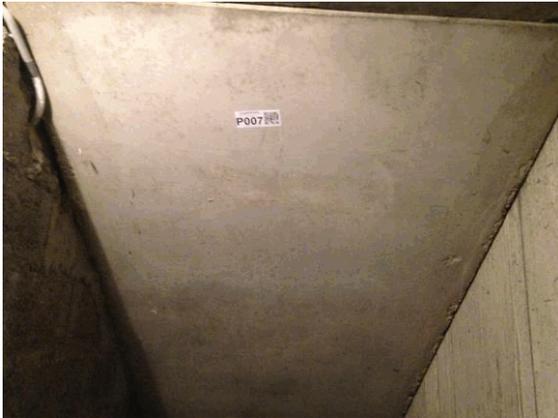
002EM000714 n°7 - 1 (P7)	14 Avenue pasteur cave - Vol 1 (Cave 1)	Prélevement
002EM000714 n°7 - 2 (P7)	14 Avenue pasteur cave - Vol 1 (Cave 1)	Prélevement
002EM000714 n°8 - 1 (P8)	14 Avenue pasteur cave - Vol 1 (Cave 1)	Prélevement
002EM000714 n°8 - 2 (P8)	14 Avenue pasteur cave - Vol 1 (Cave 1)	Prélevement
002EM000714 n°9 - 2 (P9)	14 Avenue pasteur cave - Vol 2 (Local à velo 1)	Prélevement
002EM000714 n°9 - 1 (P9)	14 Avenue pasteur cave - Vol 2 (Local à velo 1)	Prélevement
002EM000714 n°10 - 1 (P10)	14 Avenue pasteur cave - Vol 1 (Cave 1)	Prélevement
002EM000714 n°10 - 2 (P10)	14 Avenue pasteur cave - Vol 1 (Cave 1)	Prélevement

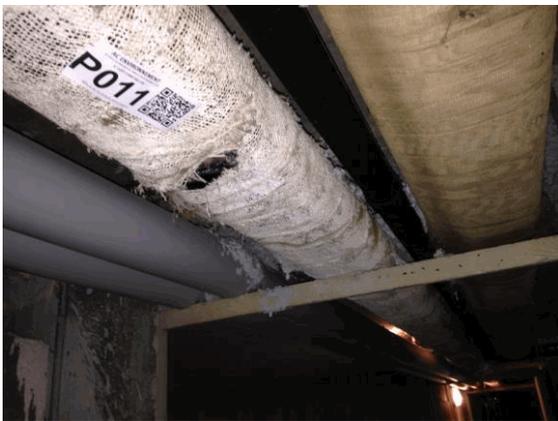
Référence	Localisation	Action
002EM000714 n°11 - 1 (P11)	14 Avenue pasteur cave - Vol 1 (Cave 1)	Prélevement
002EM000714 n°11 - 2 (P11)	14 Avenue pasteur cave - Vol 1 (Cave 1)	Prélevement
002EM000714 n°12 - 1 (P12)	14 Avenue pasteur cave - Vol 1 (Cave 1)	Prélevement
002EM000714 n°12 - 2 (P12)	14 Avenue pasteur cave - Vol 1 (Cave 1)	Prélevement
002EM000714 n°13 - 2 (P13)	14 Avenue pasteur cave - Vol 3 (Accès sous-sol 1)	Prélevement
002EM000714 n°13 - 1 (P13)	14 Avenue pasteur cave - Vol 3 (Accès sous-sol 1)	Prélevement
002EM000714 n°14 - 2 (P14)	14 Avenue pasteur cave - Vol 3 (Accès sous-sol 1)	Prélevement
002EM000714 n°14 - 1 (P14)	14 Avenue pasteur cave - Vol 3 (Accès sous-sol 1)	Prélevement
002EM000714 n°15 - 1 (P15)	14 Avenue pasteur cave - Vol 1 (Cave 1)	Prélevement
002EM000714 n°15 - 2 (P15)	14 Avenue pasteur cave - Vol 1 (Cave 1)	Prélevement
