Rapport de mission de repérage des matériaux et produits contenant de l'amiante avant travaux

Adresse :	LA PERRINE
CP - Ville :	53700 VILLAINES LA JUHEL
Référence client :	_0009000001_
Date du repérage :	04/10/2016
Désignation :	Bâtiment composé de 2 cages et de 2 étages

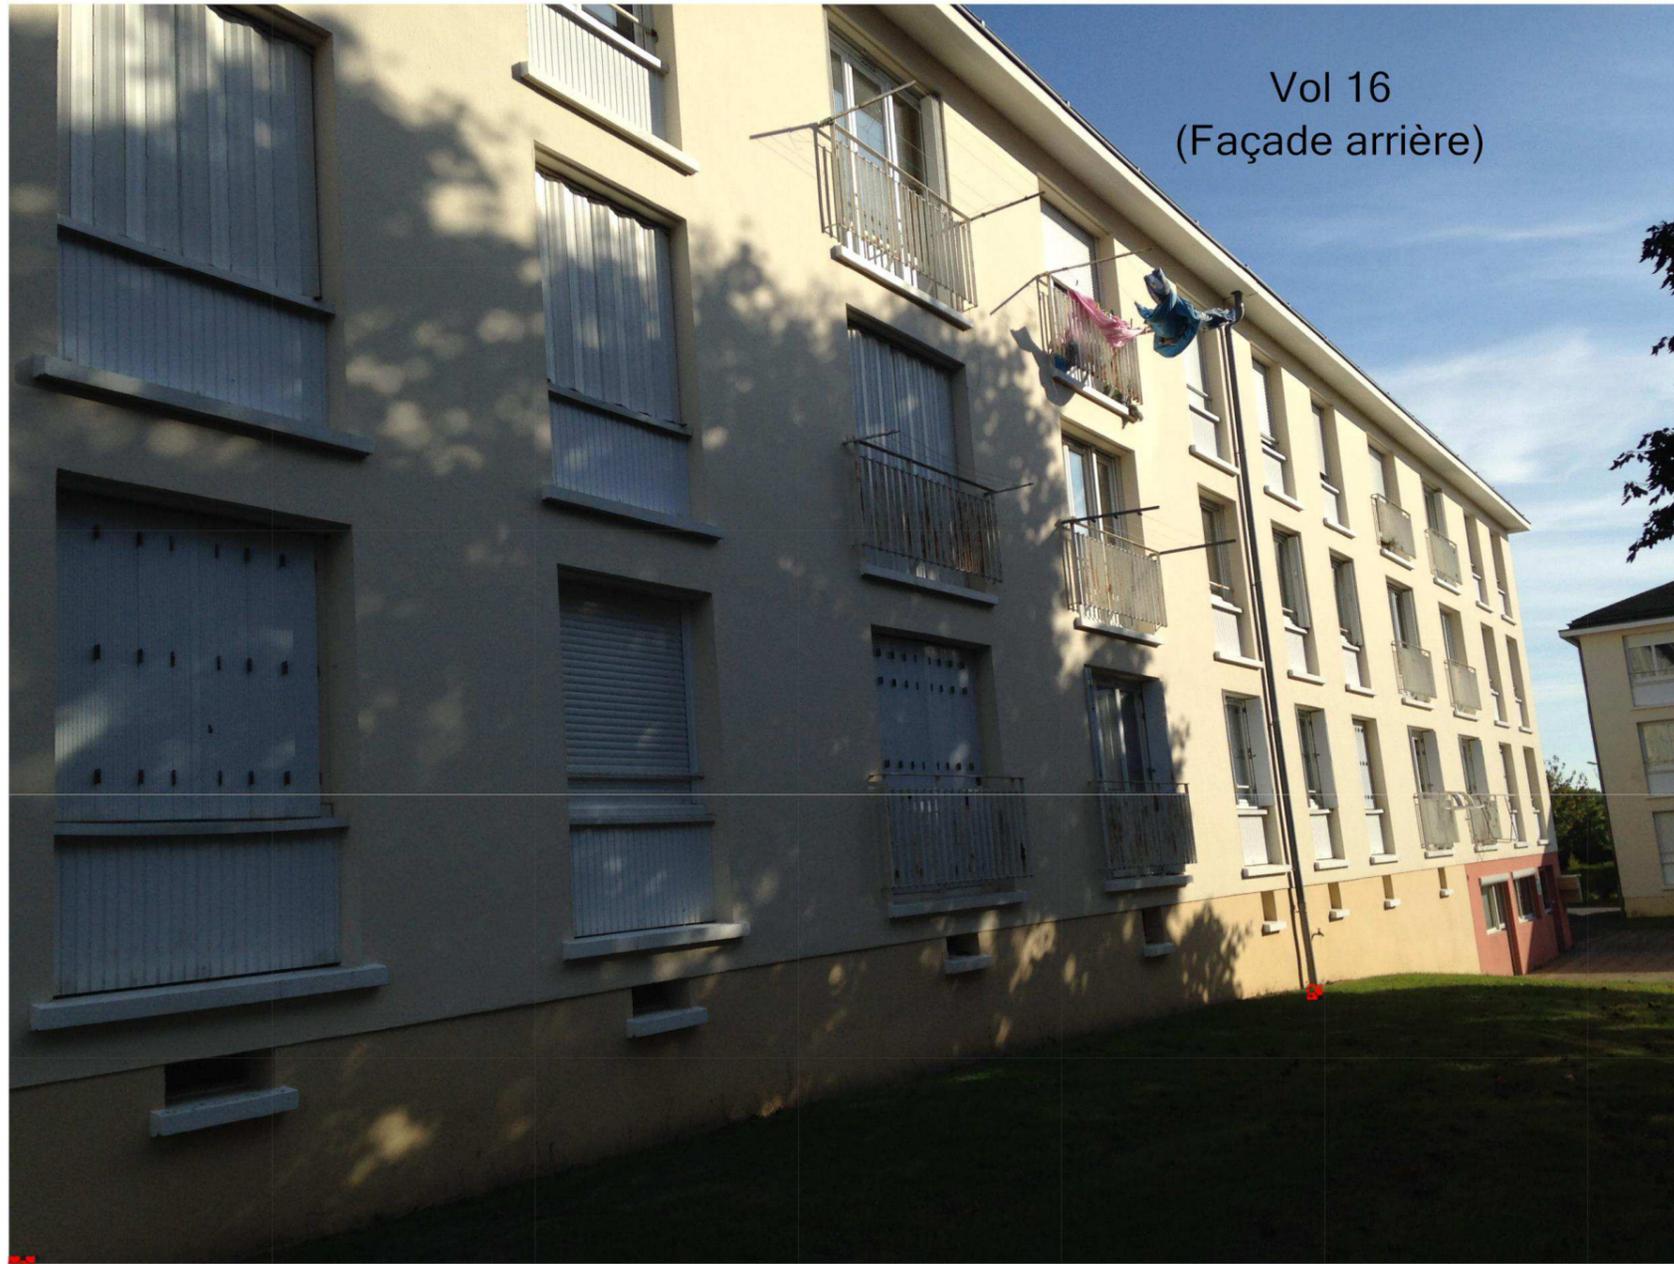
S96: Conduit en fibres-ciment
	S97: Conduit en fibres-ciment

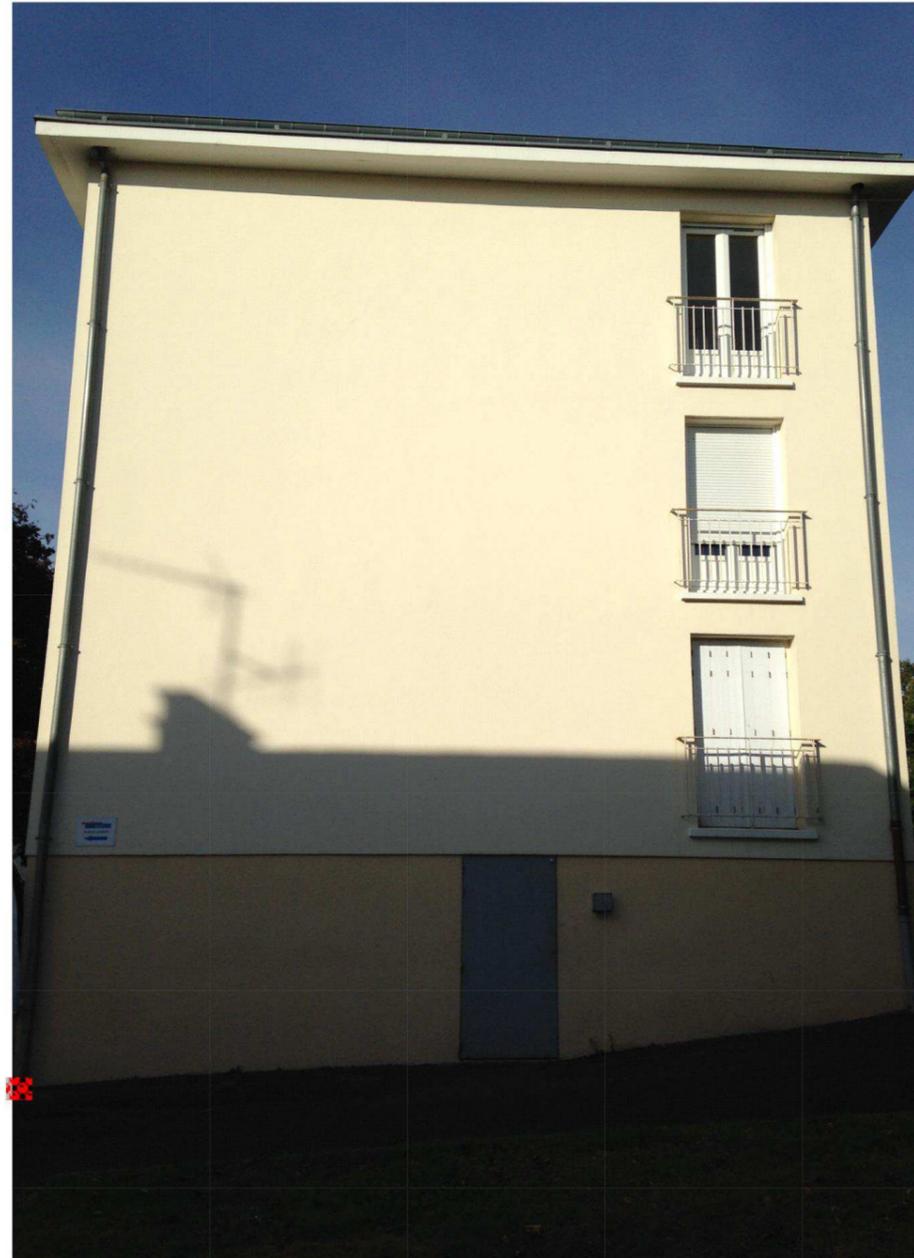
Vol 18
(Pignon gauche)

S95: Conduit en fibres-ciment
--	-------------------------------
