Rapport de mission de repérage des matériaux et produits contenant de l'amiante avant travaux

Adresse :	RES. TILLEULS
CP - Ville :	53140 PRE EN PAIL
Référence client :	_0009200002_
Date du repérage :	03/02/2017
Désignation :	Bâtiment composé de 1 cage et de 2 étages

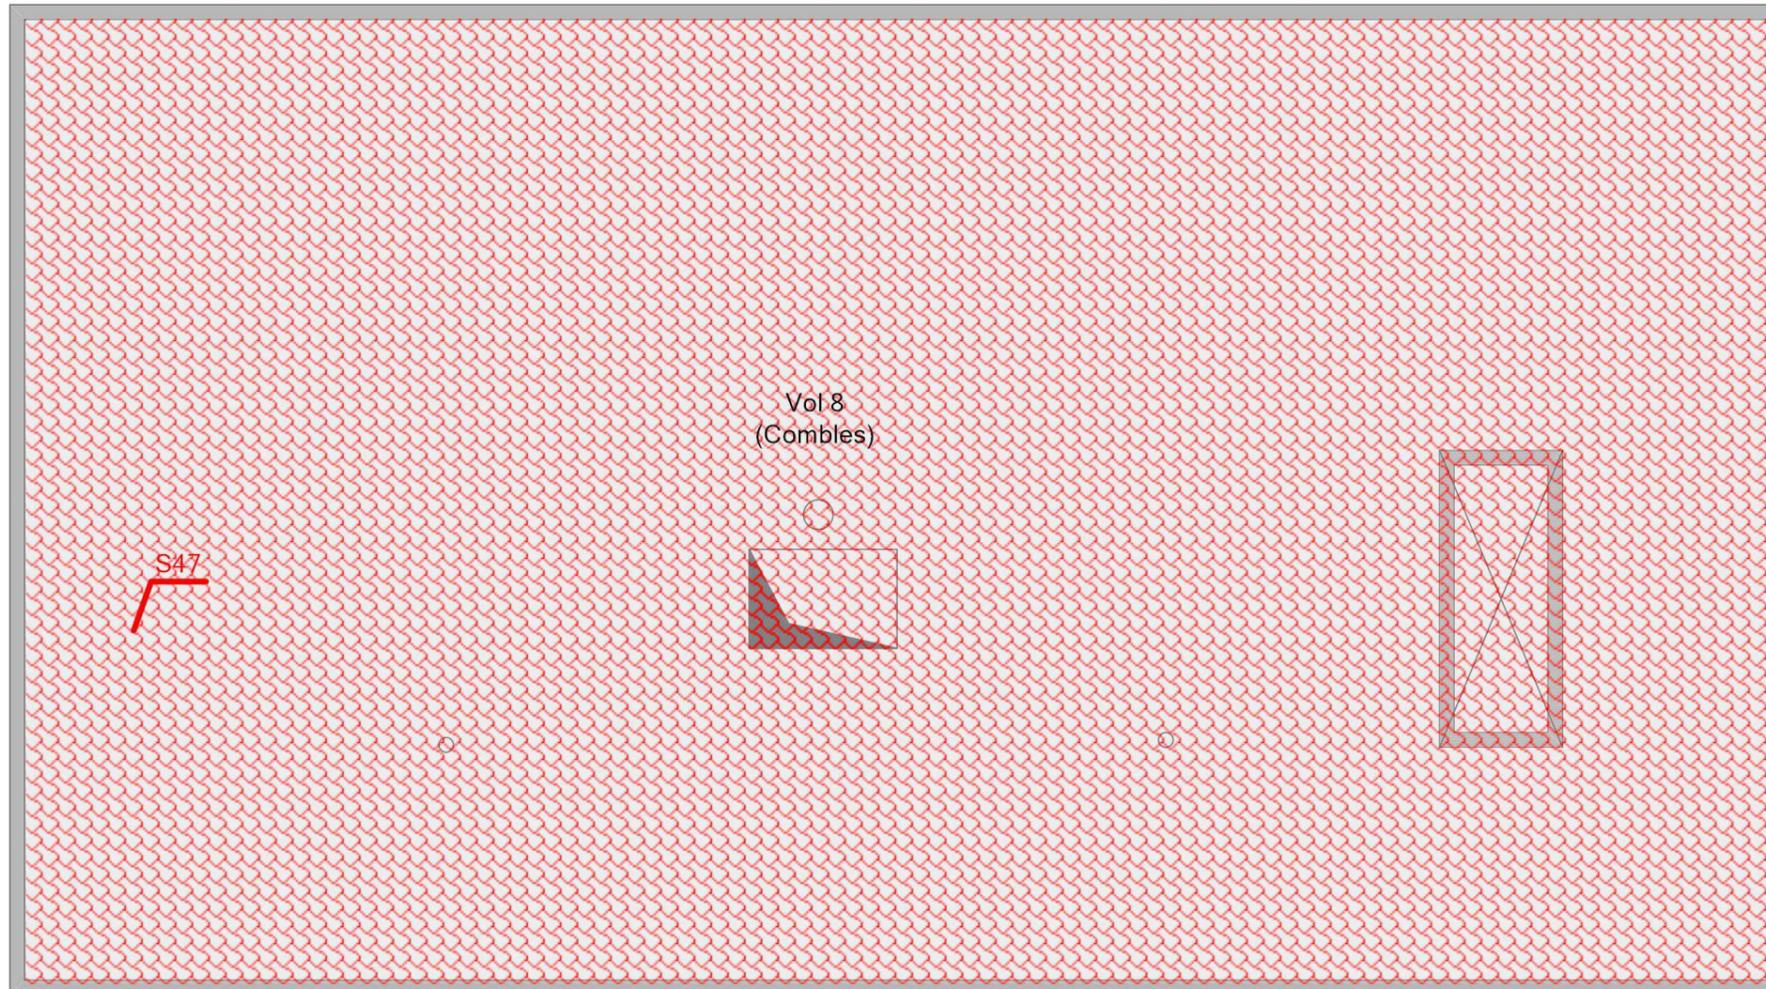
S47: Ardoises composites
