Rapport de mission de repérage des matériaux et produits contenant de l'amiante avant travaux

Adresse :	LES GRANDS PRES
CP - Ville :	53600 EVRON
Référence client :	_0009400012_
Date du repérage :	04/08/2016
Désignation :	Bâtiment composé de 2 cages et de 3 étages

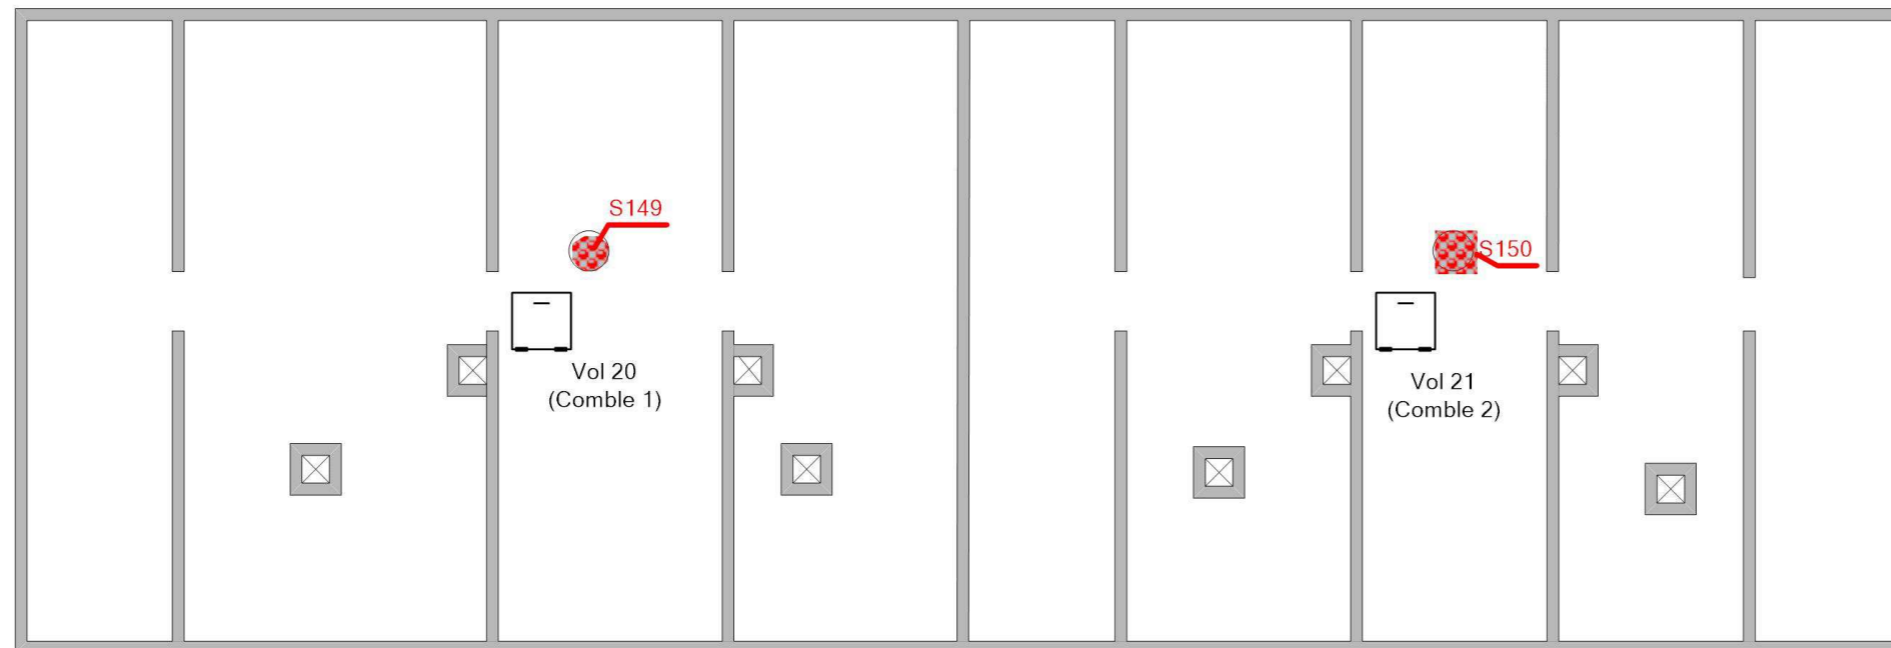
S150: Conduit en fibres-ciment
 	S149: Conduit en fibres-ciment
