Rapport de mission de repérage des matériaux et produits contenant de l'amiante avant travaux

Adresse :	L ANGELLERIE 1
CP - Ville :	53100 MAYENNE
Référence client :	_0015200001_
Date du repérage :	23/02/2017
Désignation :	Bâtiment composé de 1 cage et de 3 étages

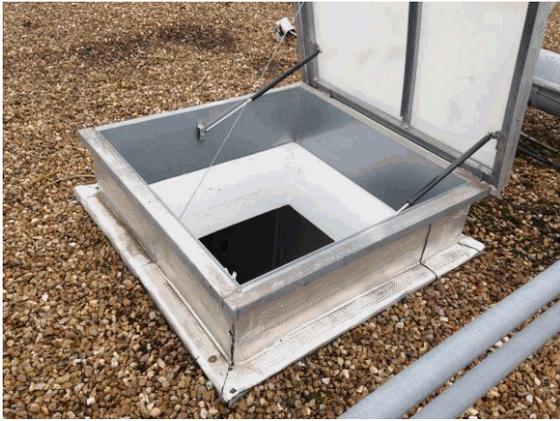
S82 - 1 (A82)

Plan	Localisation	Composant	Partie composant	Descriptif de l'action menée				Laboratoire			Conclusion
				Réf action	Observation	Précision loc.	Ref photo	Ref Prél.	Descriptif	Résultat	
Plan masse	Vol 14 (Toiture)	Revêtement bitumeux d'étanchéité	Complexe d'étanchéité	I5			I5 - 1				Risque de fuite en cas de prélèvements. (impossible de voir les matériaux présents sous les gravillons sans retirer ceux ci.
Plan masse	Vol 14 (Toiture)	Eléments ponctuels	Conduit	I6			I6 - 1				impossible de voir la nature des conduits sans retirer le revêtement d'étanchéité qui les entoures
Plan masse	Vol 14 (Toiture)	skydome	joints	S82			S82 - 1				Négatif sur marquagedatée 2000
