Rapport de mission de repérage des matériaux et produits contenant de l'amiante avant travaux

Adresse :	LOT BRAS 4
CP - Ville :	53100 MAYENNE
Référence client :	_0017000012_
Date du repérage :	09/02/2017
Désignation :	Bâtiment composé de 1 cage et de 3 étages

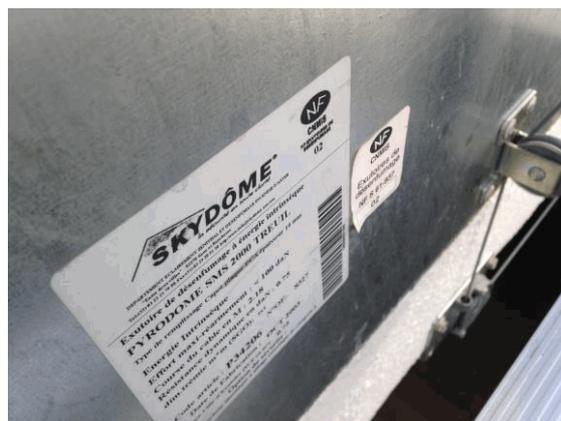
S83 - 1 (A83)

Plan	Localisation	Composant	Partie composant	Descriptif de l'action menée				Laboratoire		Conclusion
				Réf action	Observation	Précision loc.	Ref photo	Ref Prél.	Descriptif	
Plan masse	Vol 13 (Toiture)	Revêtement bitumeux d'étanchéité	Complexe d'étanchéité	I6			002HD0013 52 n°30 - 1 - I6 - 2			Risque de fuite en cas de prélèvements. (impossible de voir les matériaux présents sous les gravillons sans retirer ceux ci.
Plan masse	Vol 13 (Toiture)	Eléments ponctuels	Conduit	I7			I7 - 2 - 002HD0013 52 n°30 - 1			impossible de voir la nature des conduits sans retirer le revêtement d'étanchéité qui les entoures
Plan masse	Vol 13 (Toiture)	skydome	joints	S83			S83 - 1			Négatif sur marquagedatée 2003
