Rapport de mission de repérage des matériaux et produits contenant de l'amiante avant travaux

Examen réalisé conformément à l'application du décret n°2011-629 du 3 juin 2011 modifiant le Code du travail relatif à la protection contre les risques sanitaires liés à une exposition à l'amiante dans les immeubles bâtis, à l'arrêté du 26 juin 2013 relatif au repérage des matériaux et produits de la liste C contenant de l'amiante et au contenu du rapport de repérage, à la norme NF 46-020 et ses annexes.

Adresse :	LOT BRAS 4
CP - Ville :	53100 MAYENNE
Référence client :	_0017000013_
Date du repérage :	09/02/2017
Désignation :	Bâtiment composé de 1 cage et de 3 étages

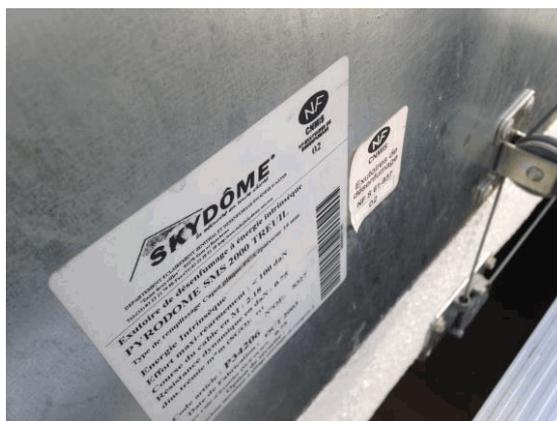
S75 - 1 (A75)

Plan	Localisation	Composant	Partie composant	Descriptif de l'action menée				Laboratoire			Conclusion
				Réf action	Observation	Précision loc.	Ref photo	Ref Prél.	Descriptif	Résultat	
Plan masse	Vol 14 (Toiture)	Revêtement bitumeux d'étanchéité	Complexe d'étanchéité	I6			I6 - 2 - 002HD001353 n°21 - 1				Risque de fuite en cas de prélèvements. (impossible de voir les matériaux présents sous les gravillons sans retirer ceux ci.
Plan masse	Vol 14 (Toiture)	Eléments ponctuels	Conduit	I7			I7 - 2 - 002HD001353 n°21 - 1				impossible de voir la nature des conduits sans retirer le revêtement d'étanchéité qui les entoures
Plan masse	Vol 14 (Toiture)	skydome	joints	S75			S75 - 1				Négatif sur marquagedatée 2003
