## Rapport de mission de repérage des matériaux et produits contenant de l'amiante avant travaux

| Adresse : | LA PERRINE |
| CP - Ville : | 53700 VILLAINES LA JUHEL |
| Désignation : | Bâtiment composé de 1 cage et de 2 étages |

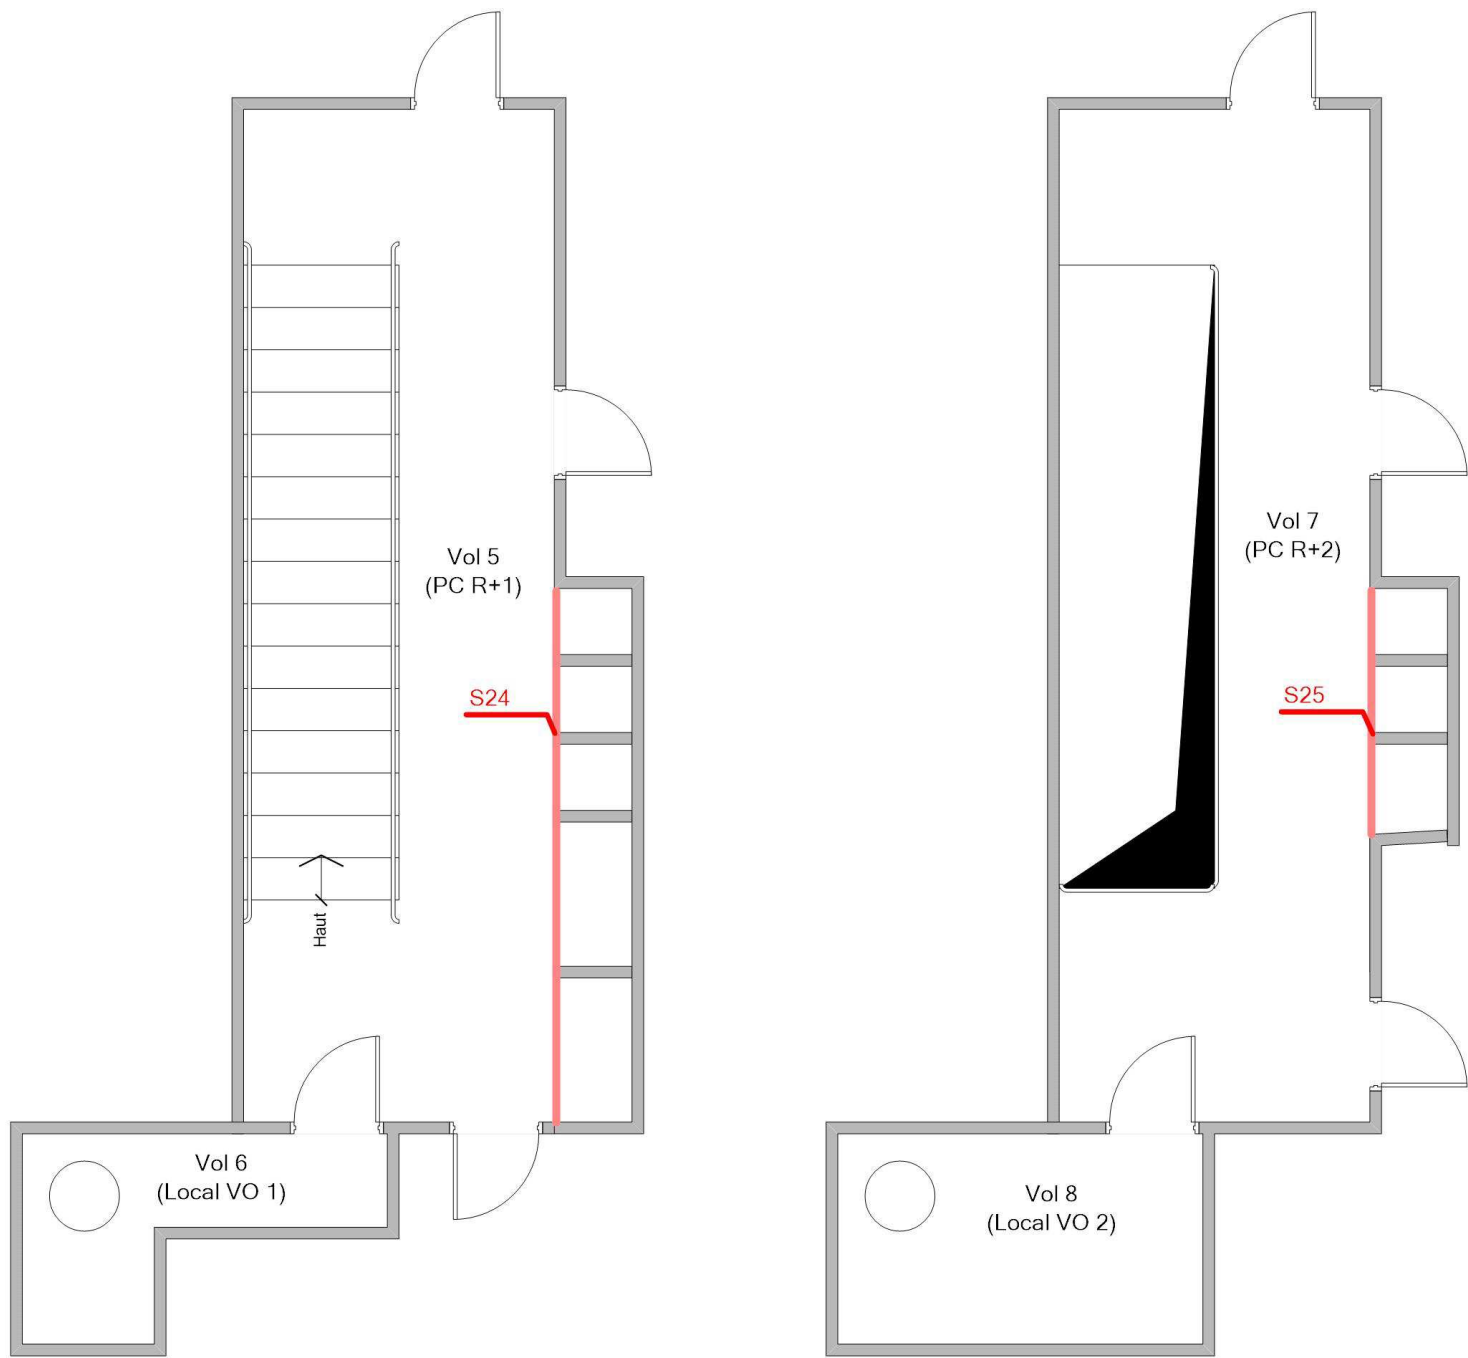
| | S25: Plaques planes en fibres-ciment (imposte gaine technique) |
| | S24: Plaques planes en fibres-ciment (imposte gaine technique) |

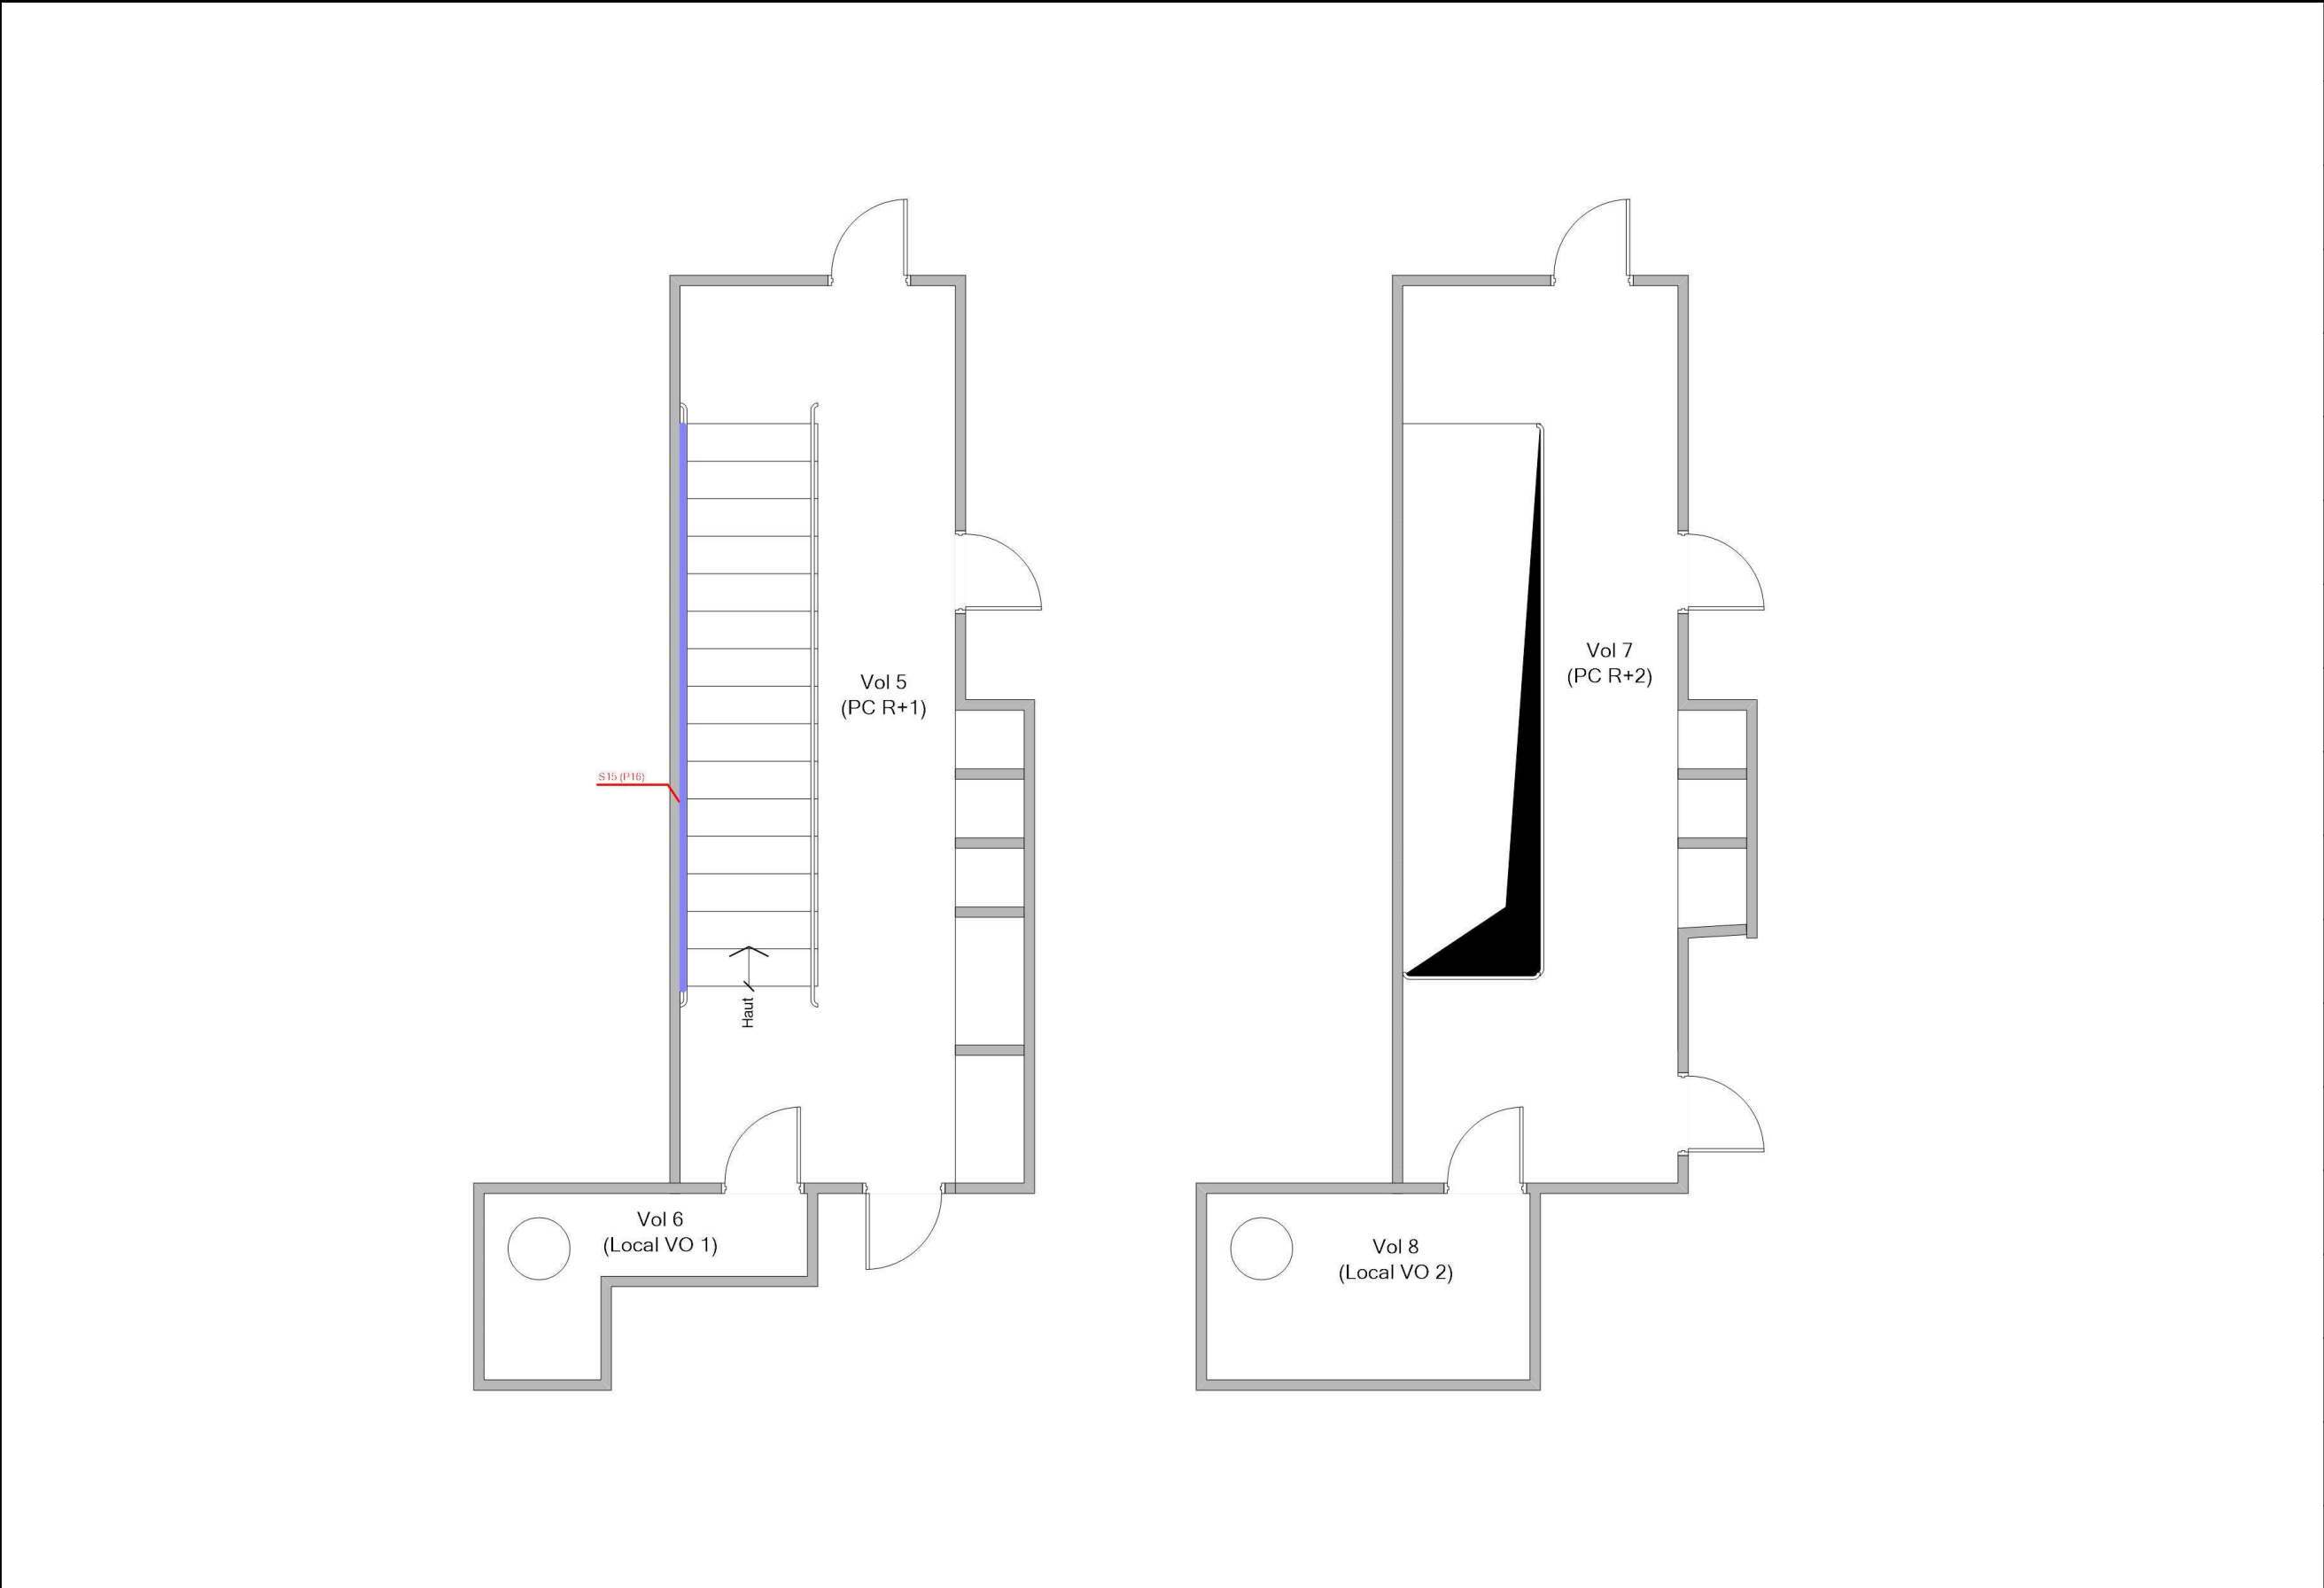
| | P16 : Enduit rebouchage entre plaque de marbre et mur porteur escalier |
