## Rapport de mission de repérage des matériaux et produits contenant de l'amiante avant travaux

| Adresse : | RES ST VINCENT |
| CP - Ville : | 53200 CHATEAU GONTIER |
| Date du repérage : | 31/01/2017 |

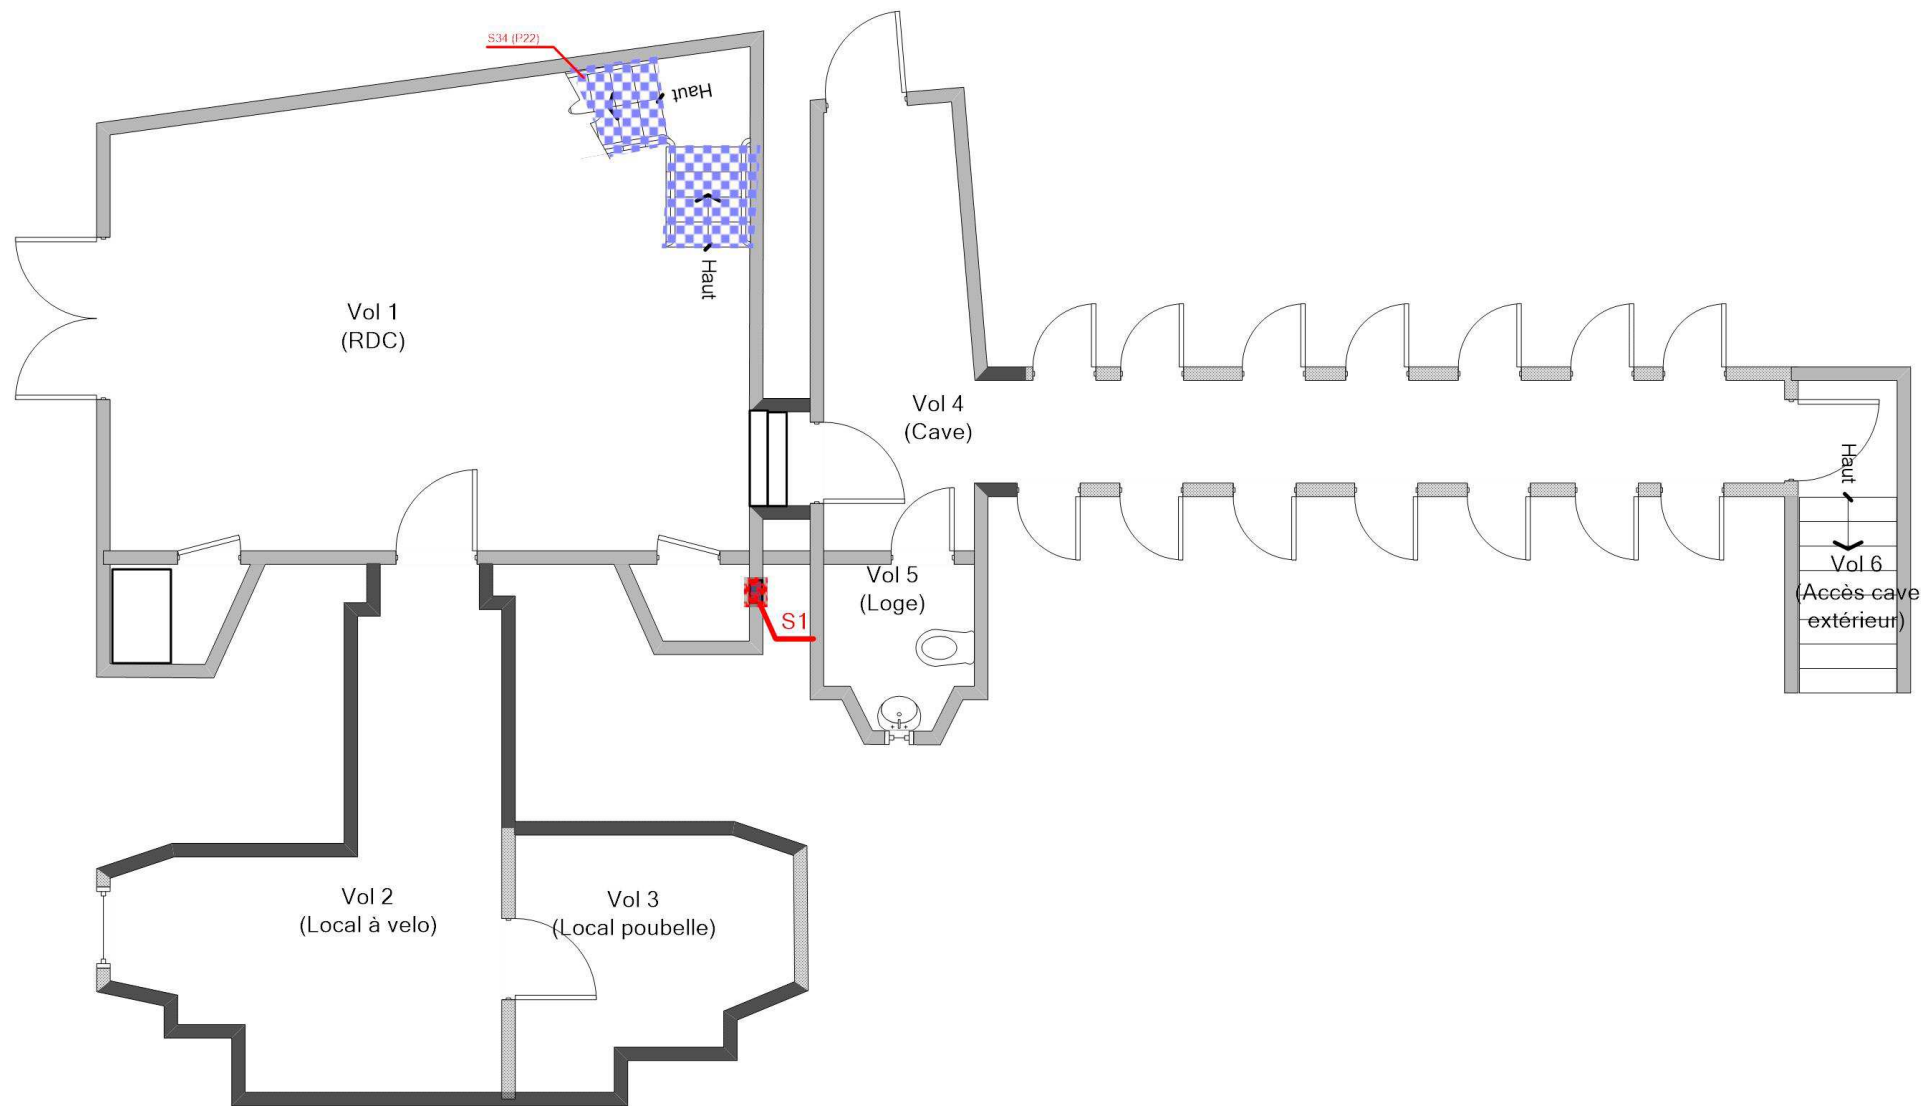
| | S1: Conduit en fibres-ciment |
| | P22 : Enduit ciment contre-marches escalier |

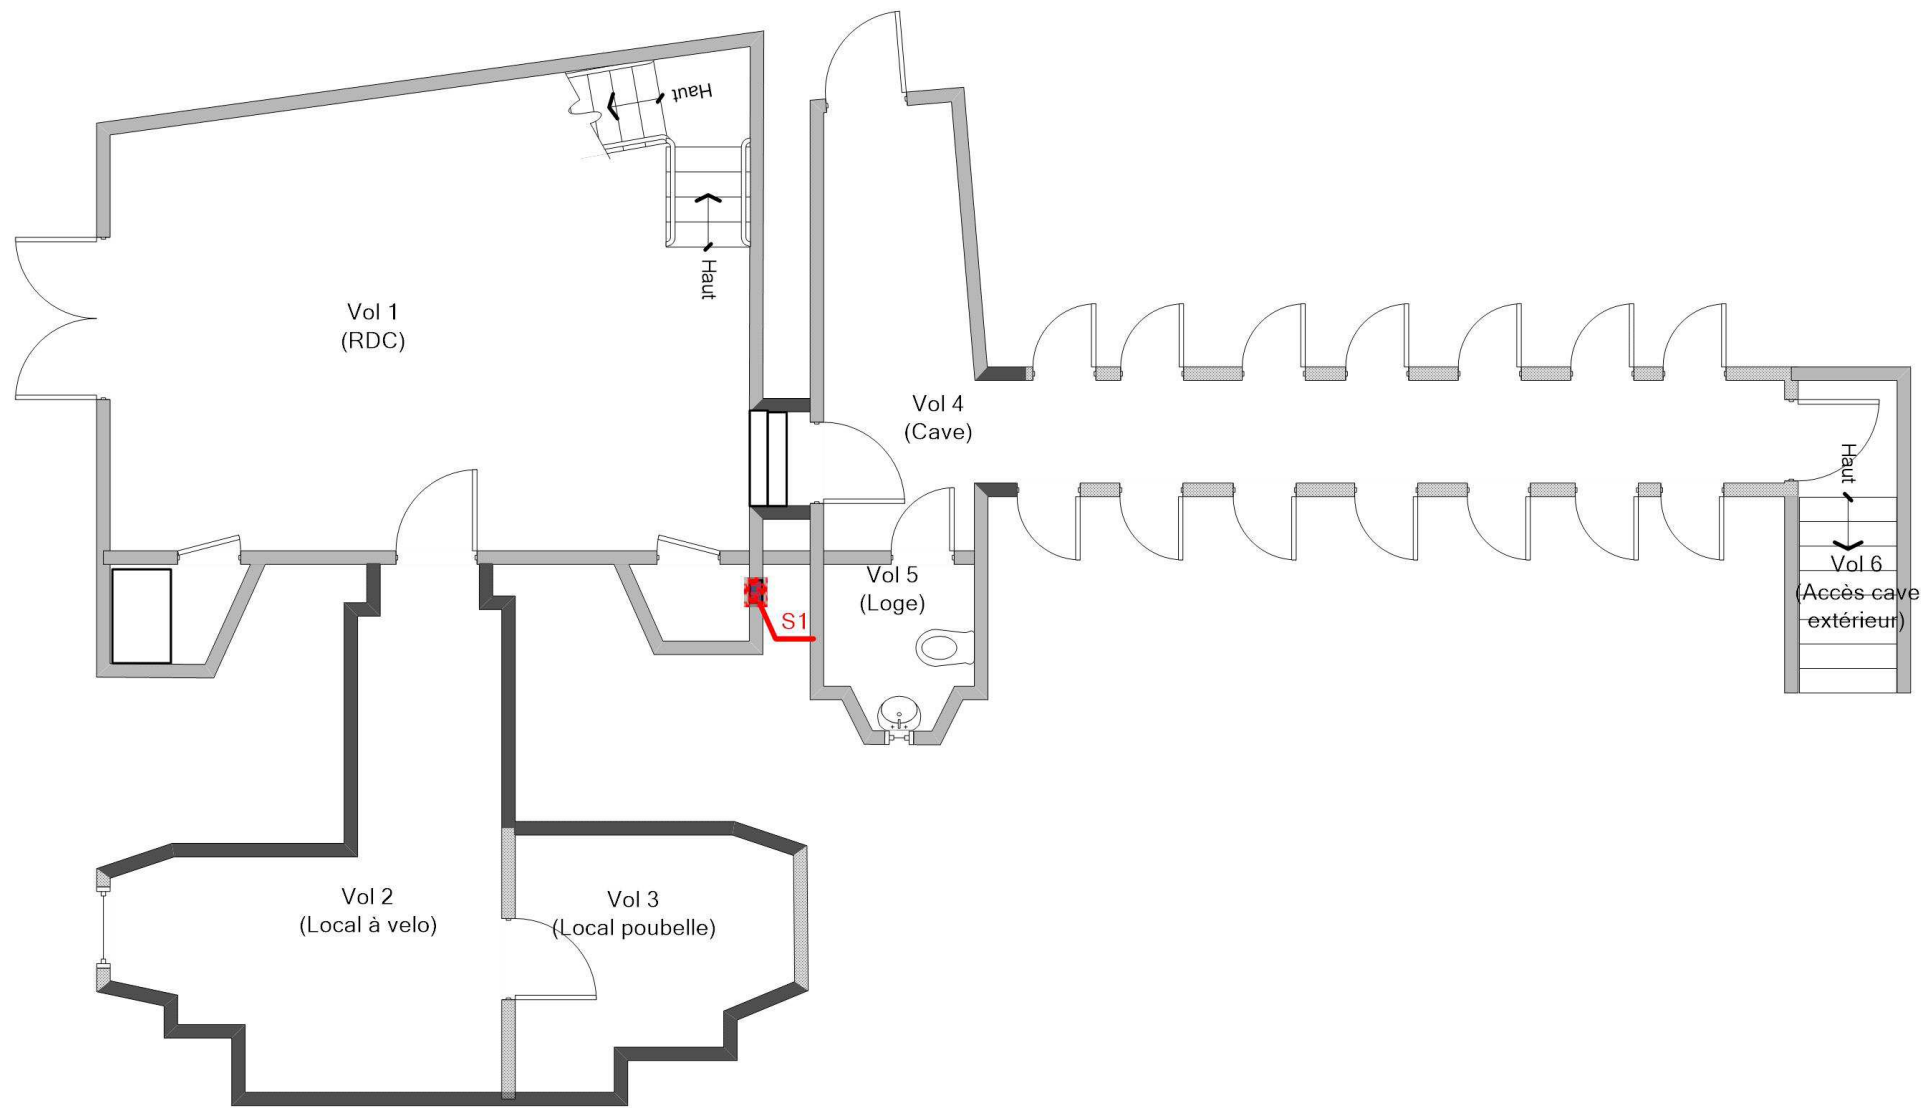
S1: Conduit en fibres-ciment
