## Rapport de mission de repérage des matériaux et produits contenant de l'amiante avant travaux

| Adresse : | RUE DU MOULIN |
| CP - Ville : | 53410 ST PIERRE LA COUR |
| Désignation : | Bâtiment composé de 2 cages et de 2 étages |

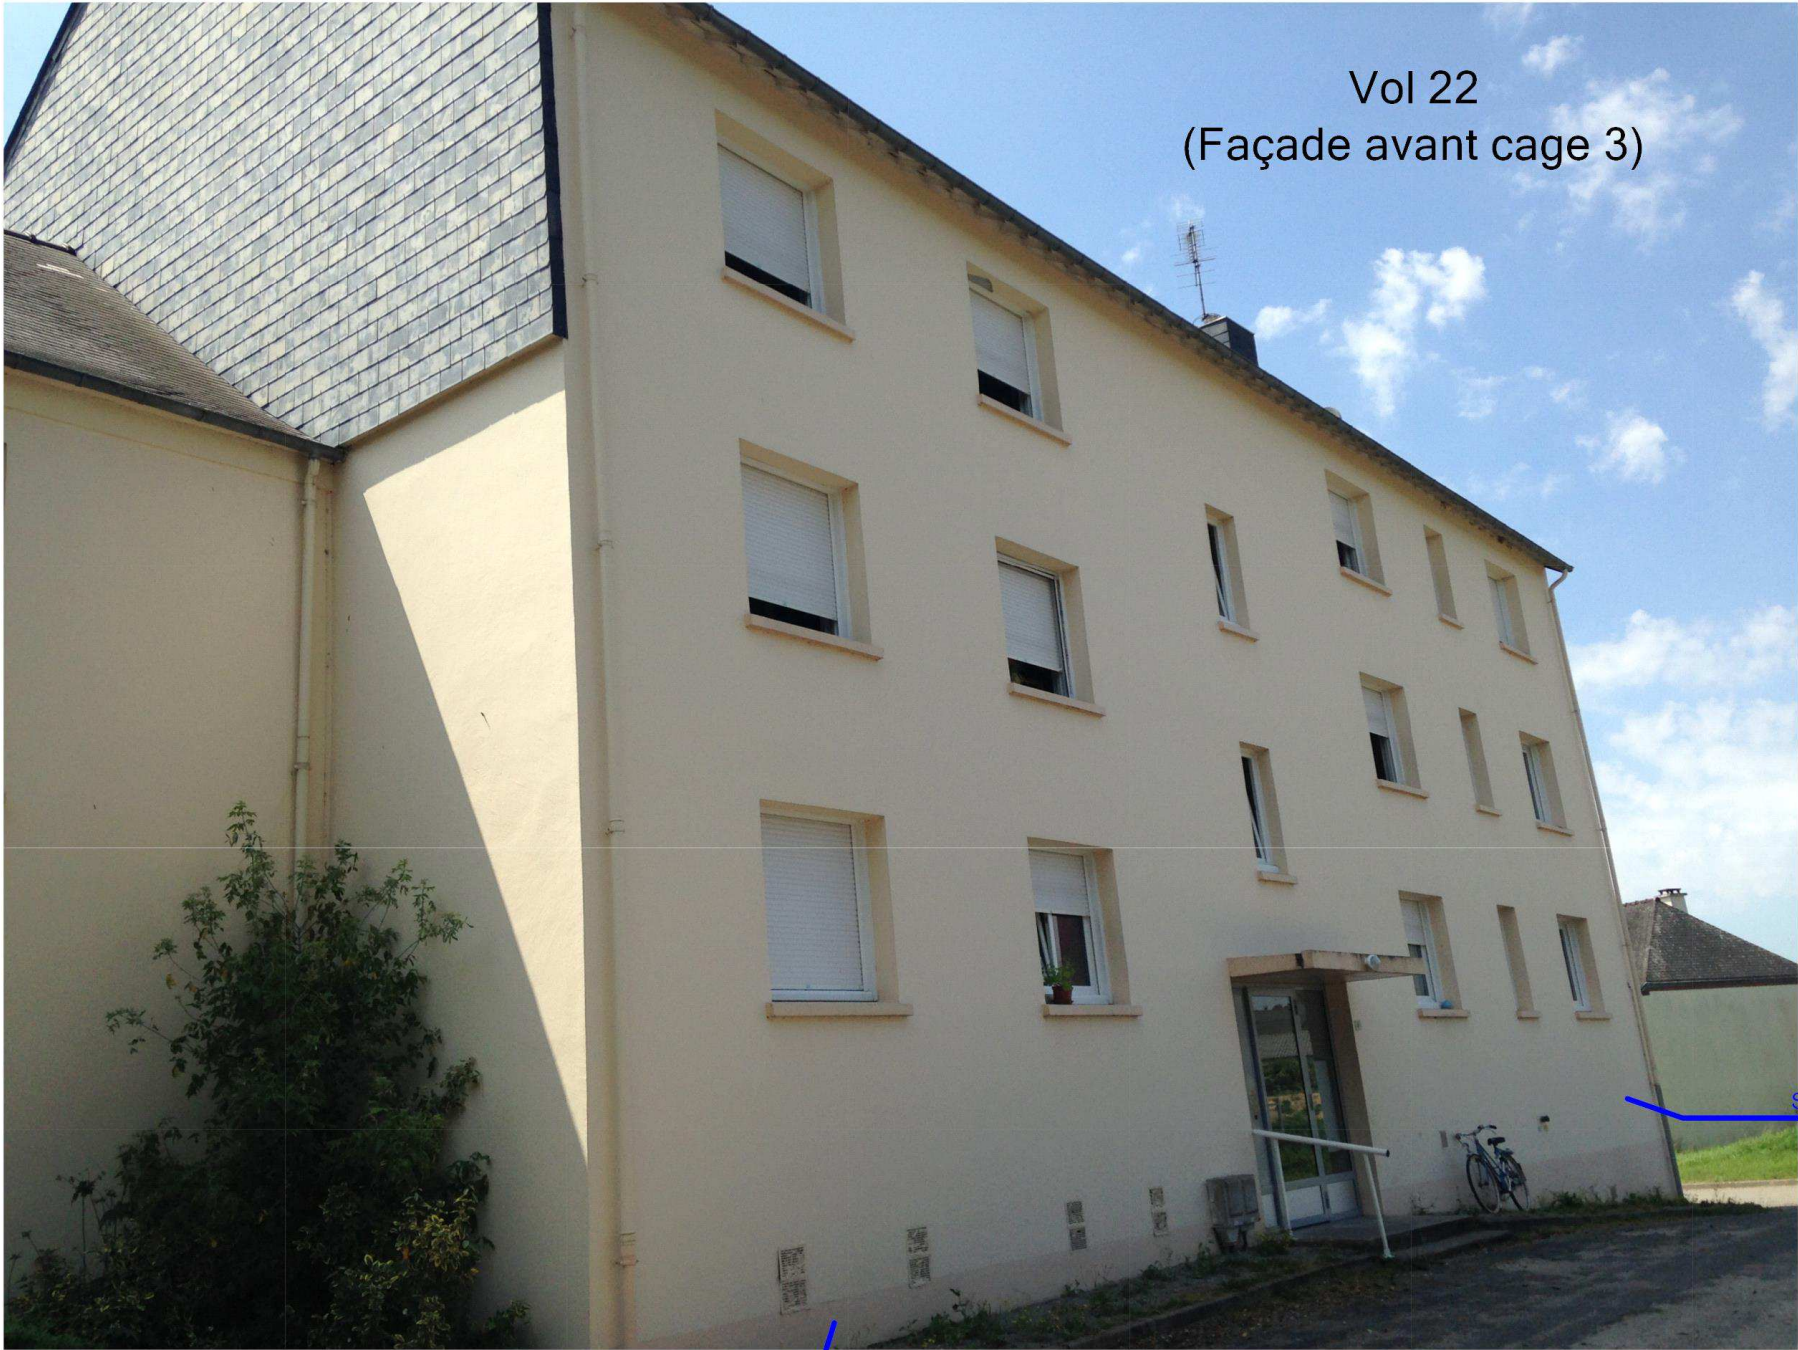
S78: Ardoises  
composites
