Rapport de mission de repérage des matériaux et produits contenant de l'amiante avant travaux

Examen réalisé conformément à l'application du décret n°2011-629 du 3 juin 2011 modifiant le Code du travail relatif à la protection contre les risques sanitaires liés à une exposition à l'amiante dans les immeubles bâtis, à l'arrêté du 26 juin 2013 relatif au repérage des matériaux et produits de la liste C contenant de l'amiante et au contenu du rapport de repérage, à la norme NF 46-020 et ses annexes.

Adresse :	GRD BEAUCHENE
CP - Ville :	53940 ST BERTHEVIN
Référence client :	_0025600001_
Date du repérage :	11/01/2017
Désignation :	Bâtiment composé de 1 cage et de 2 étages

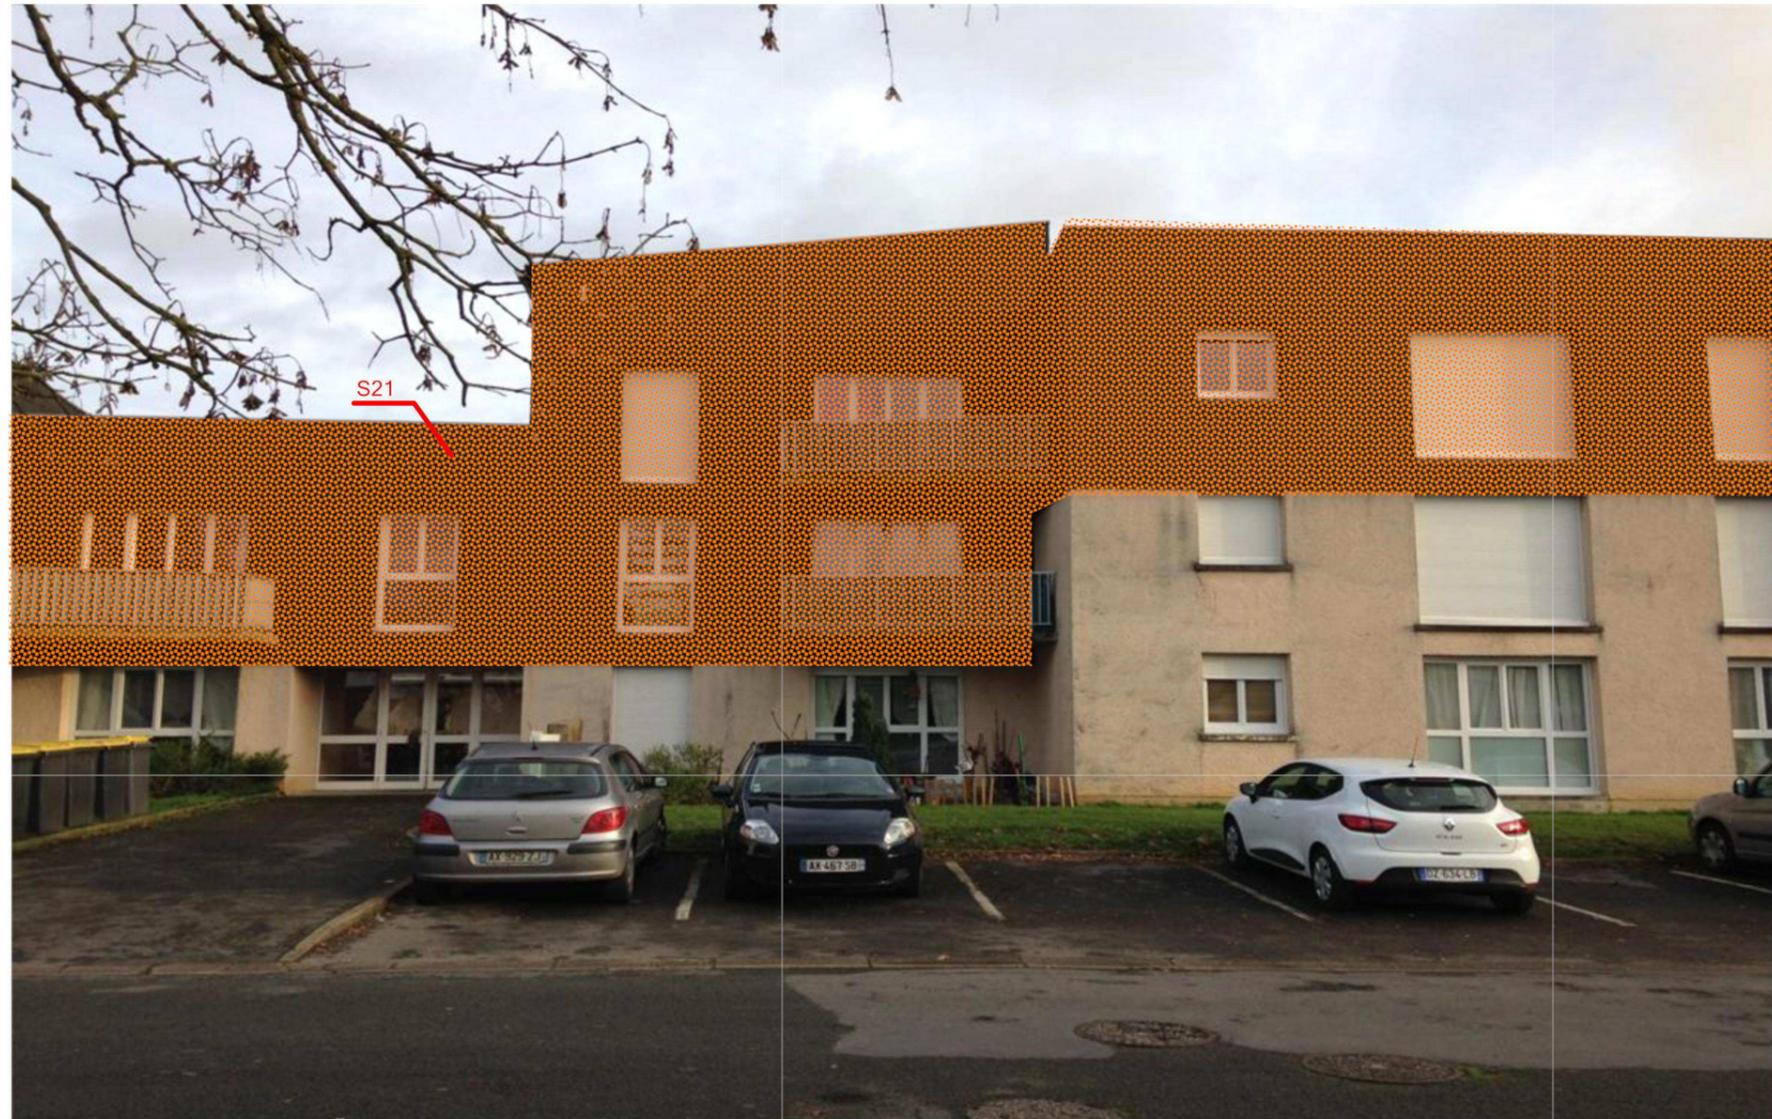
Vol 11
(Façade avant)

S21: Ardoises en fibres-ciment
---	--------------------------------

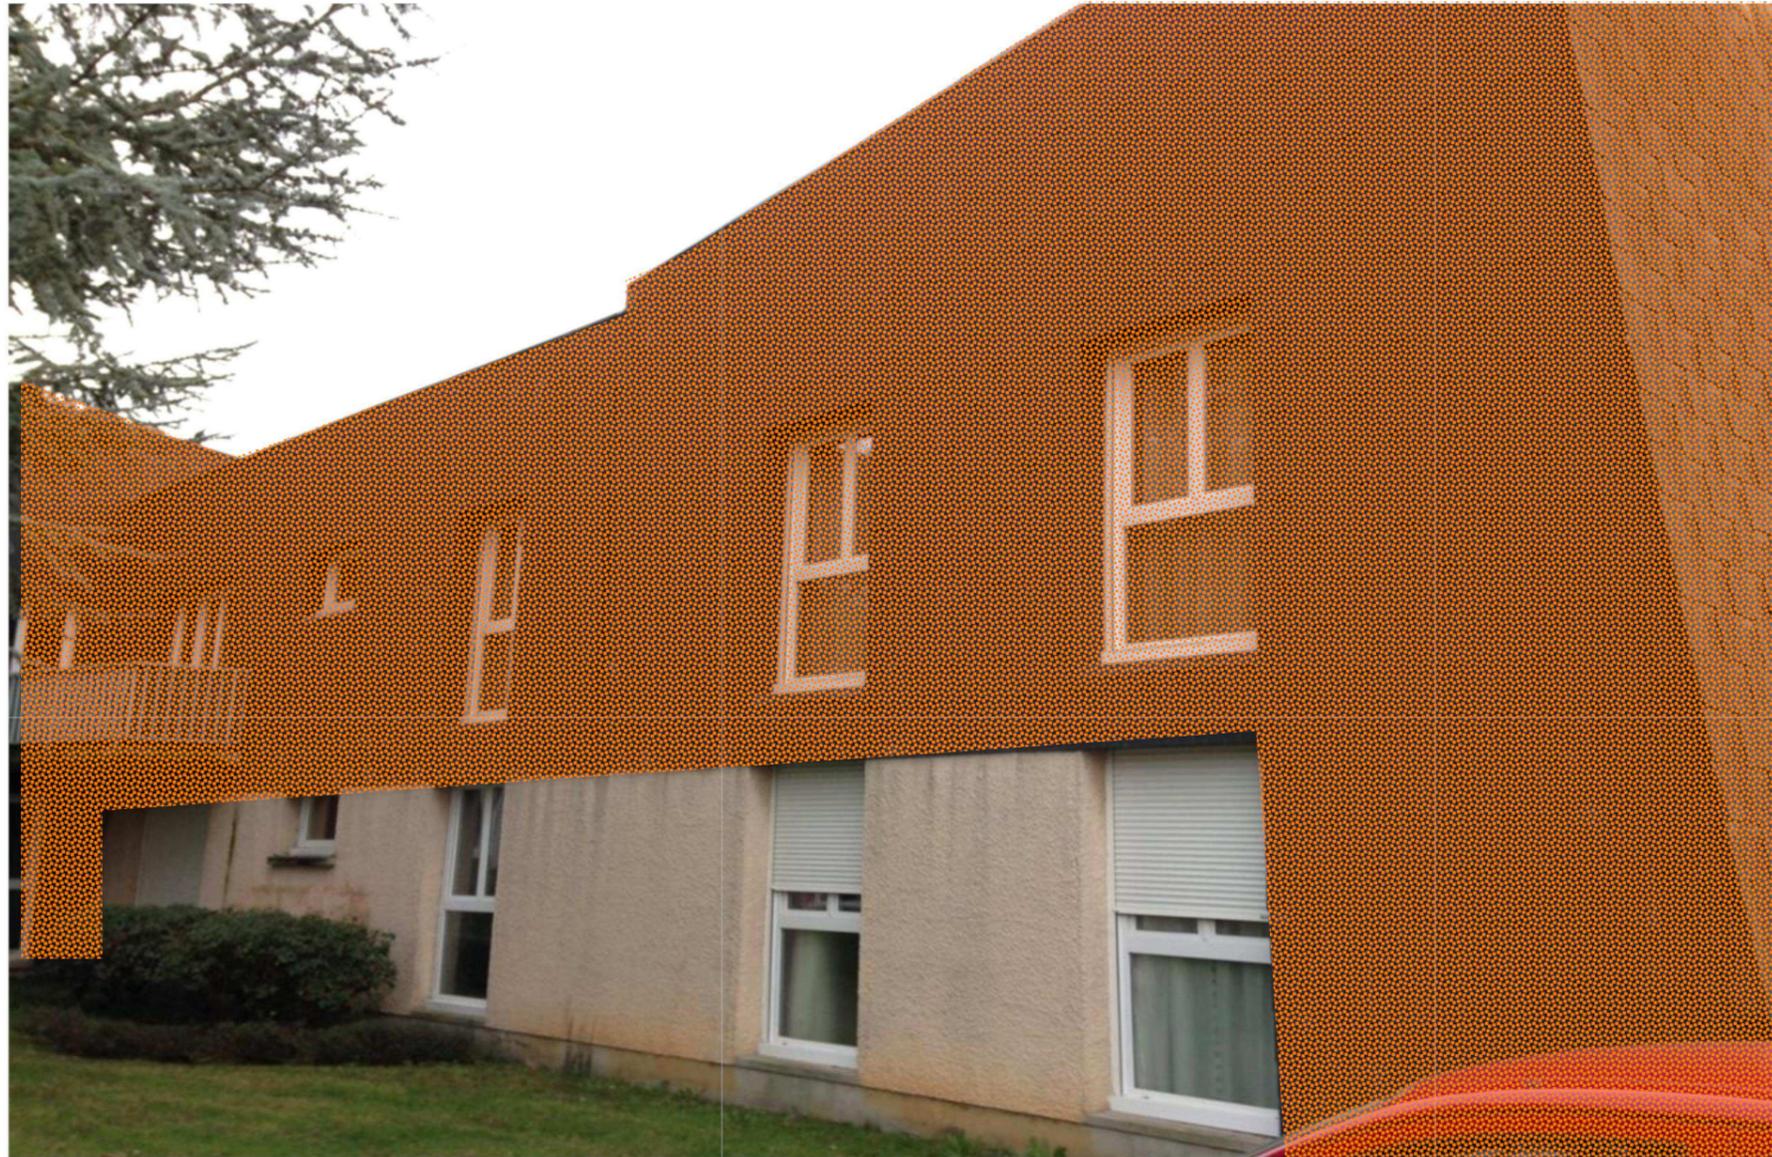
Vol 18
(Pignon gauche)

S21: Ardoises en fibres-ciment
--	--------------------------------
