## Rapport de mission de repérage des matériaux et produits contenant de l'amiante avant travaux

| Adresse : | LE GRAND BEAUCHENE |
| CP - Ville : | 53940 ST BERTHEVIN |
| Désignation : | Bâtiment composé de 2 cages et de 2 étages |

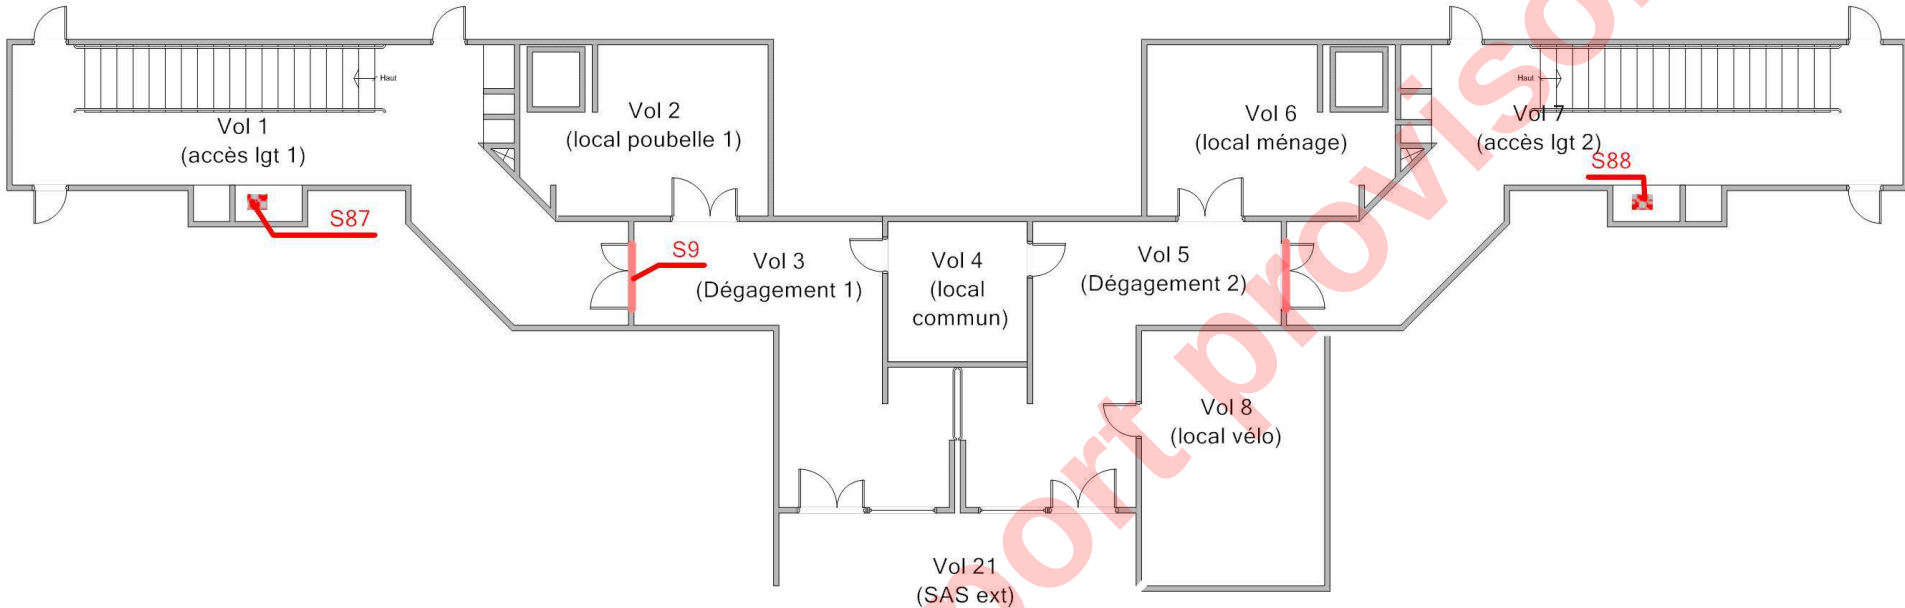
| PC RDC - MPCA TOUTES CATÉGORIES CONFONDUES | | | | Référence:<br>002HD001190 |
|---|---|---|---|---|
| | | | | <div> S88: Conduit en fibres-ciment</div> |
| | | | | <div> S9: Mastic vitrier</div> |

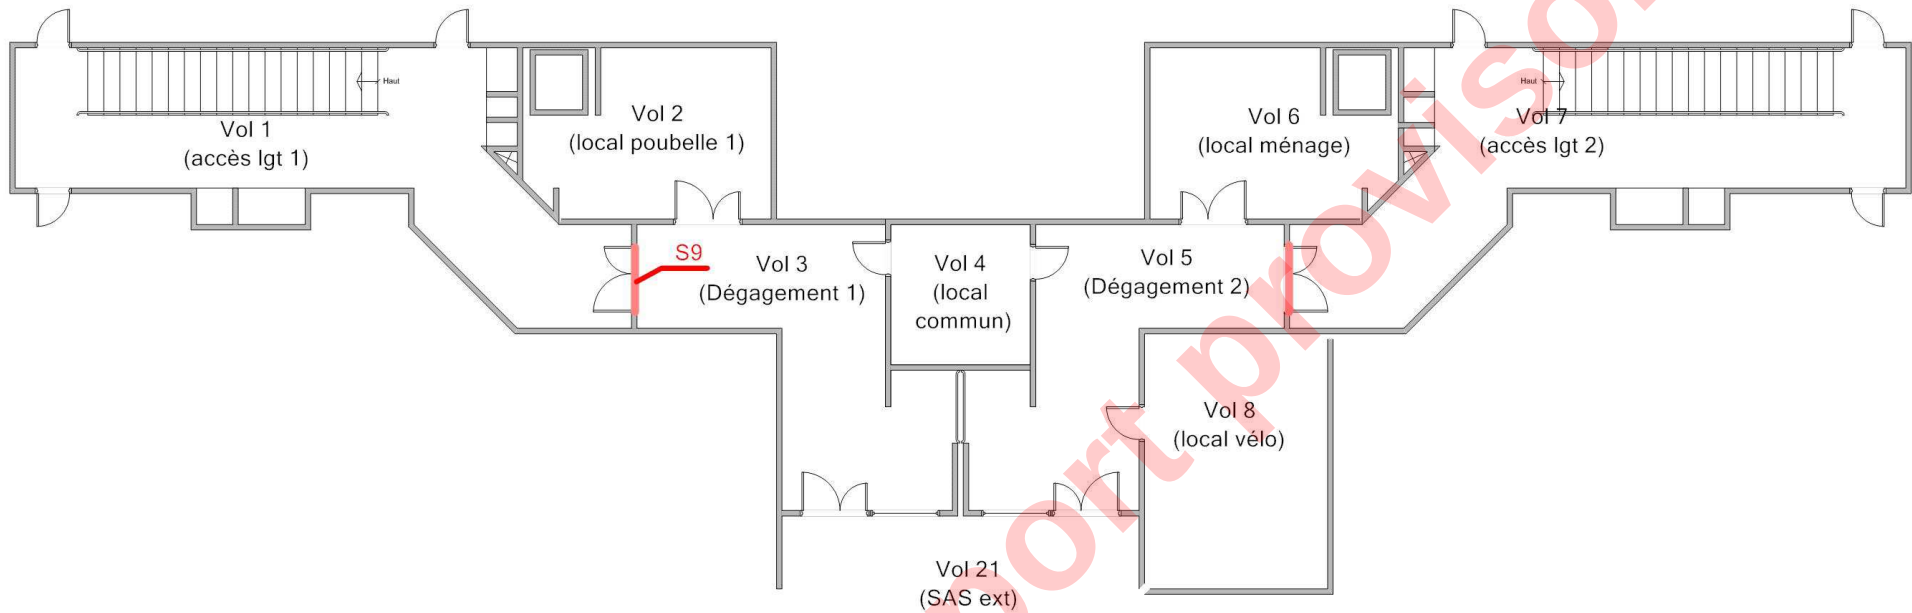
S9: Mastic vitrier

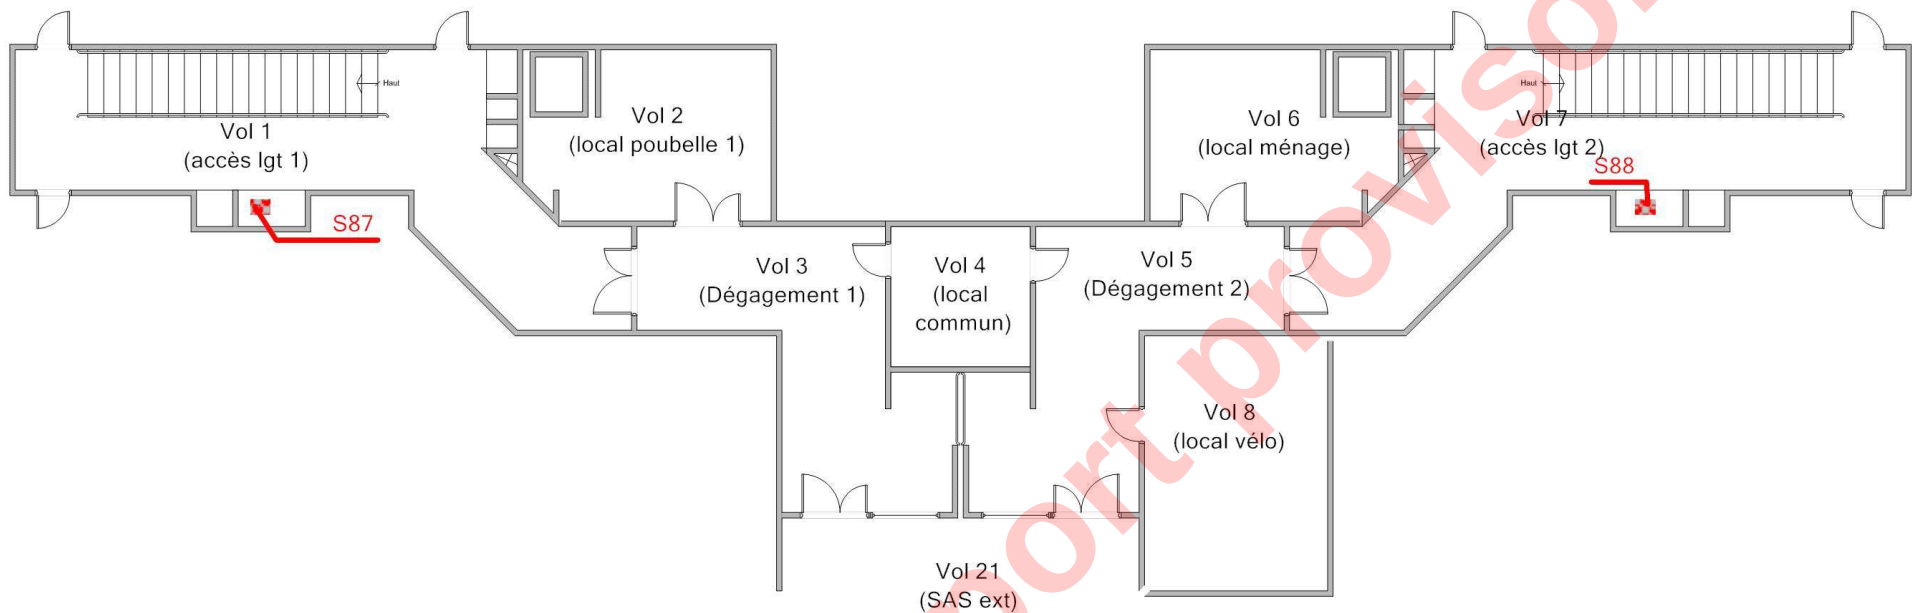
| | S88: Conduit en fibres-ciment |
| | S87: Conduit en fibres-ciment |

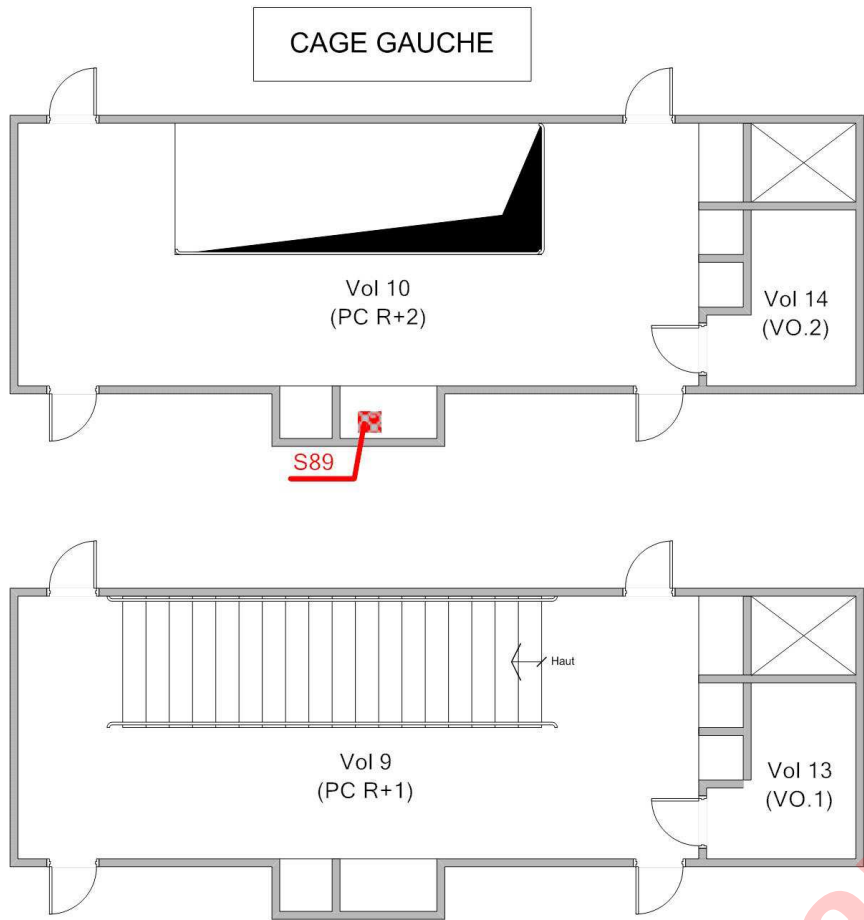
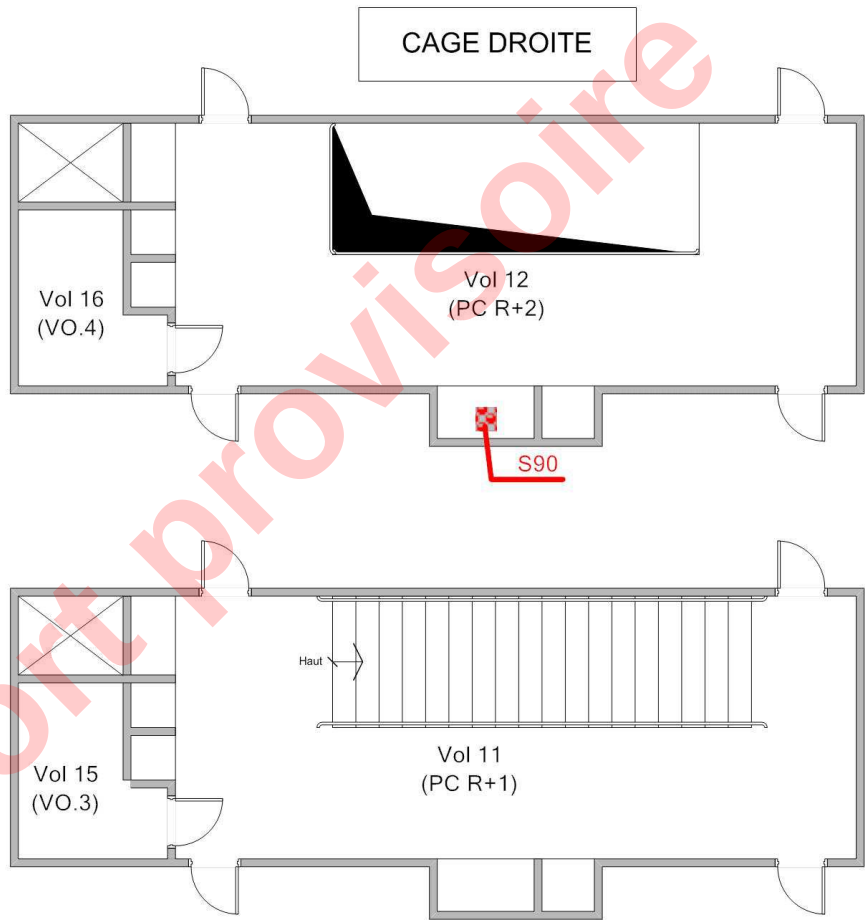
| | S89: Conduit en fibres-ciment |
| | S90: Conduit en fibres-ciment |

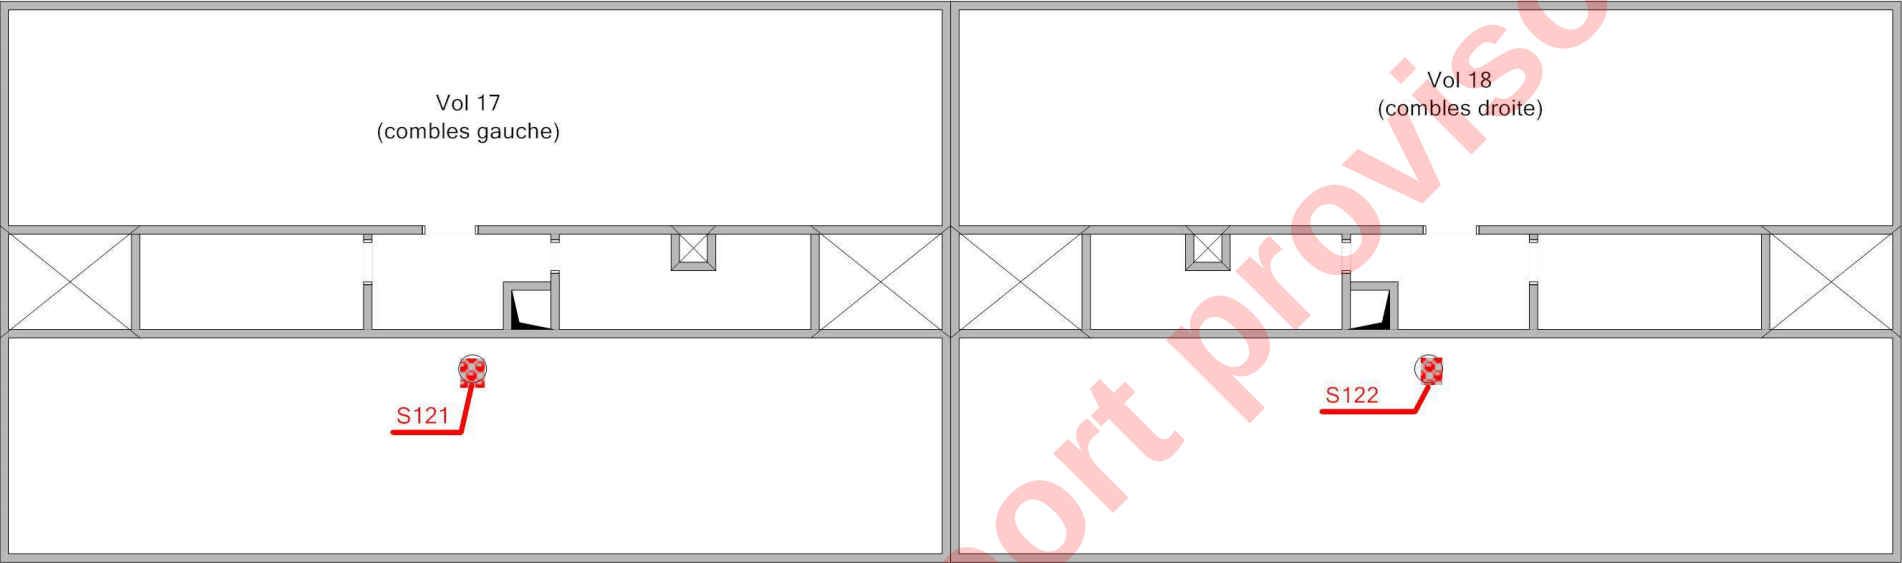
| | S121: Conduit en fibres-ciment |
| | S122: Conduit en fibres-ciment |

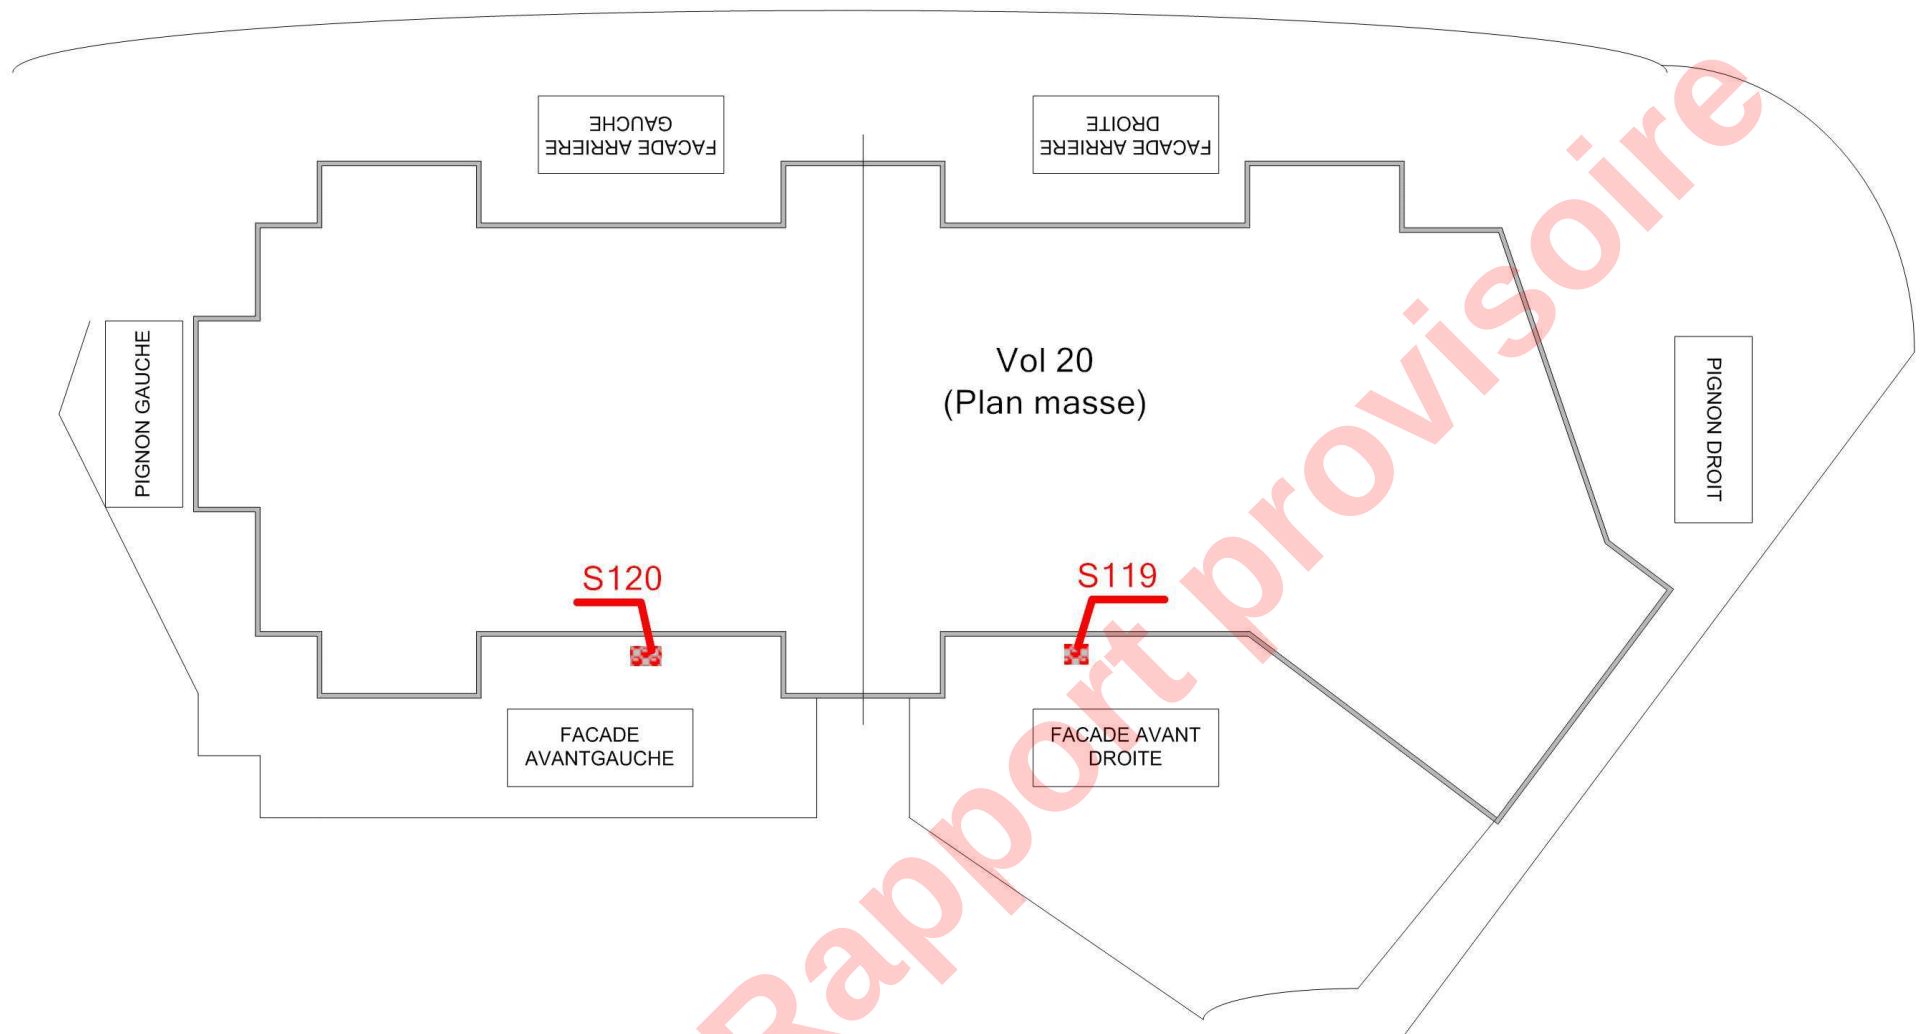
S120: Conduit en  
fibres-ciment

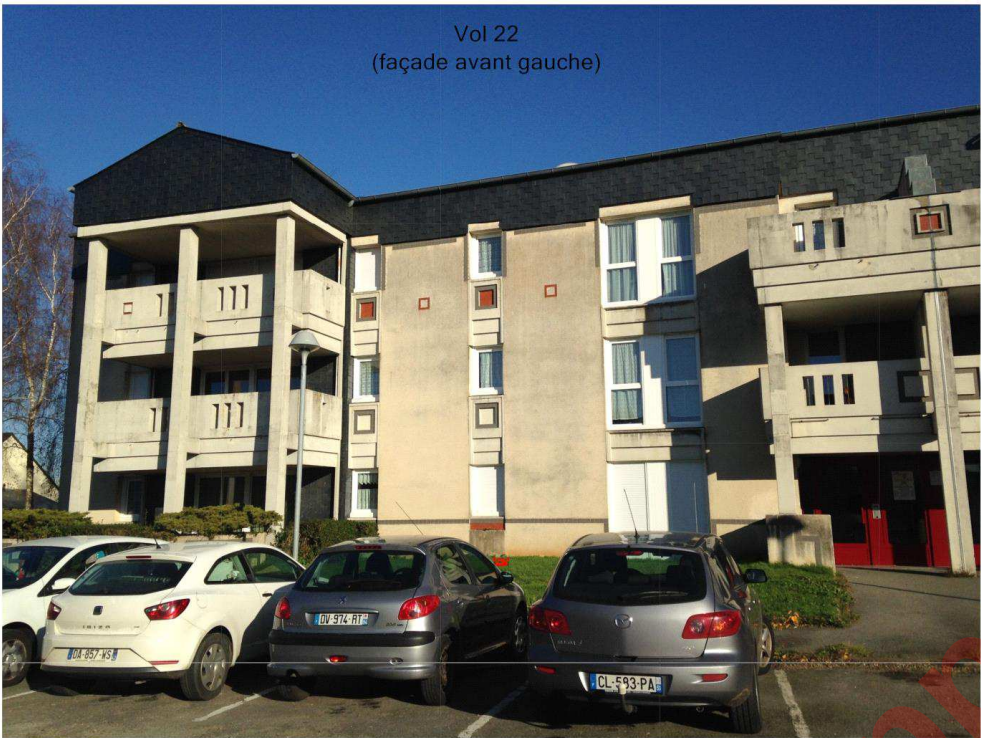
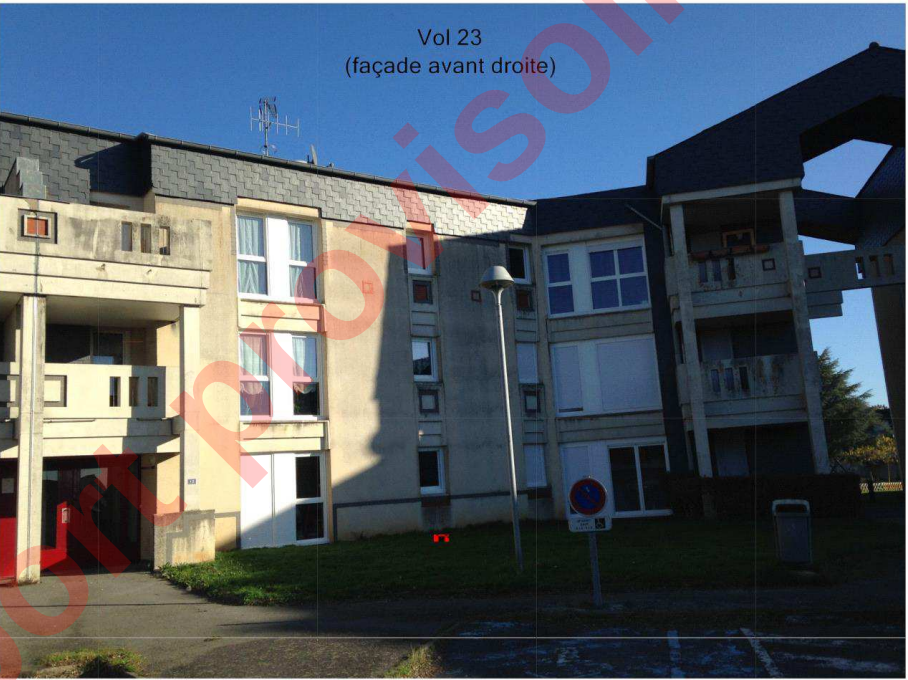
| | S119: Conduit en fibres-ciment |
| | S120: Conduit en fibres-ciment |
