Rapport de mission de repérage des matériaux et produits contenant de l'amiante avant travaux

Adresse :	LE GRAND BEAUCHENE
CP - Ville :	53940 ST BERTHEVIN
Référence client :	_0025700010_
Date du repérage :	03/05/2016
Désignation :	Bâtiment composé de 2 cages et de 2 étages

A		B	
Designation de l'immeuble		Propriétaire / Donneur d'ordre	
Adresse :	LE GRAND BEAUCHENE 53940 ST BERTHEVIN	<u>Propriétaire</u> : O.P.H. MAYENNE HABITAT	<u>Donneur d'ordre</u> : O.P.H. MAYENNE HABITAT
Référence client :	_0025700010_	<u>Adresse</u> : 10 RUE AUGUSTE BEUNEUX - CS 62039 53020 LAVAL CEDEX 9	<u>Adresse</u> : 10 RUE AUGUSTE BEUNEUX - CS 62039 53020 LAVAL CEDEX 9
Désignation :	Bâtiment composé de 2 cages et de 2 étages		
Date de construction :

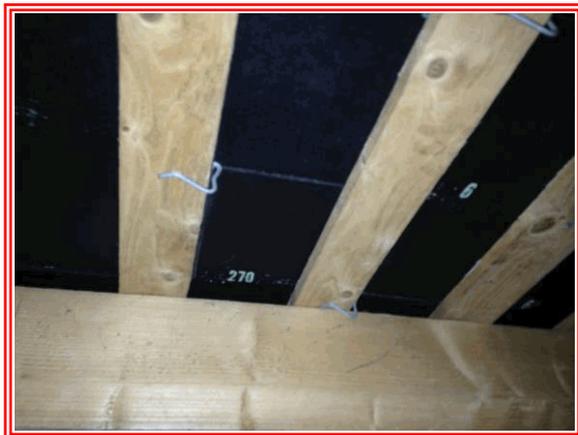
Référence	Localisation	Action
002HD000942 n°6 - 1 (P6)	TOITURE - Vol 21 (Toiture)	Prélevement positif
