Rapport de mission de repérage des matériaux et produits contenant de l'amiante avant travaux

Adresse :	LOT GRINHARD
CP - Ville :	53100 MAYENNE
Référence client :	_0026000009_
Date du repérage :	23/03/2017
Désignation :	Bâtiment composé de 1 cage et de 2 étages

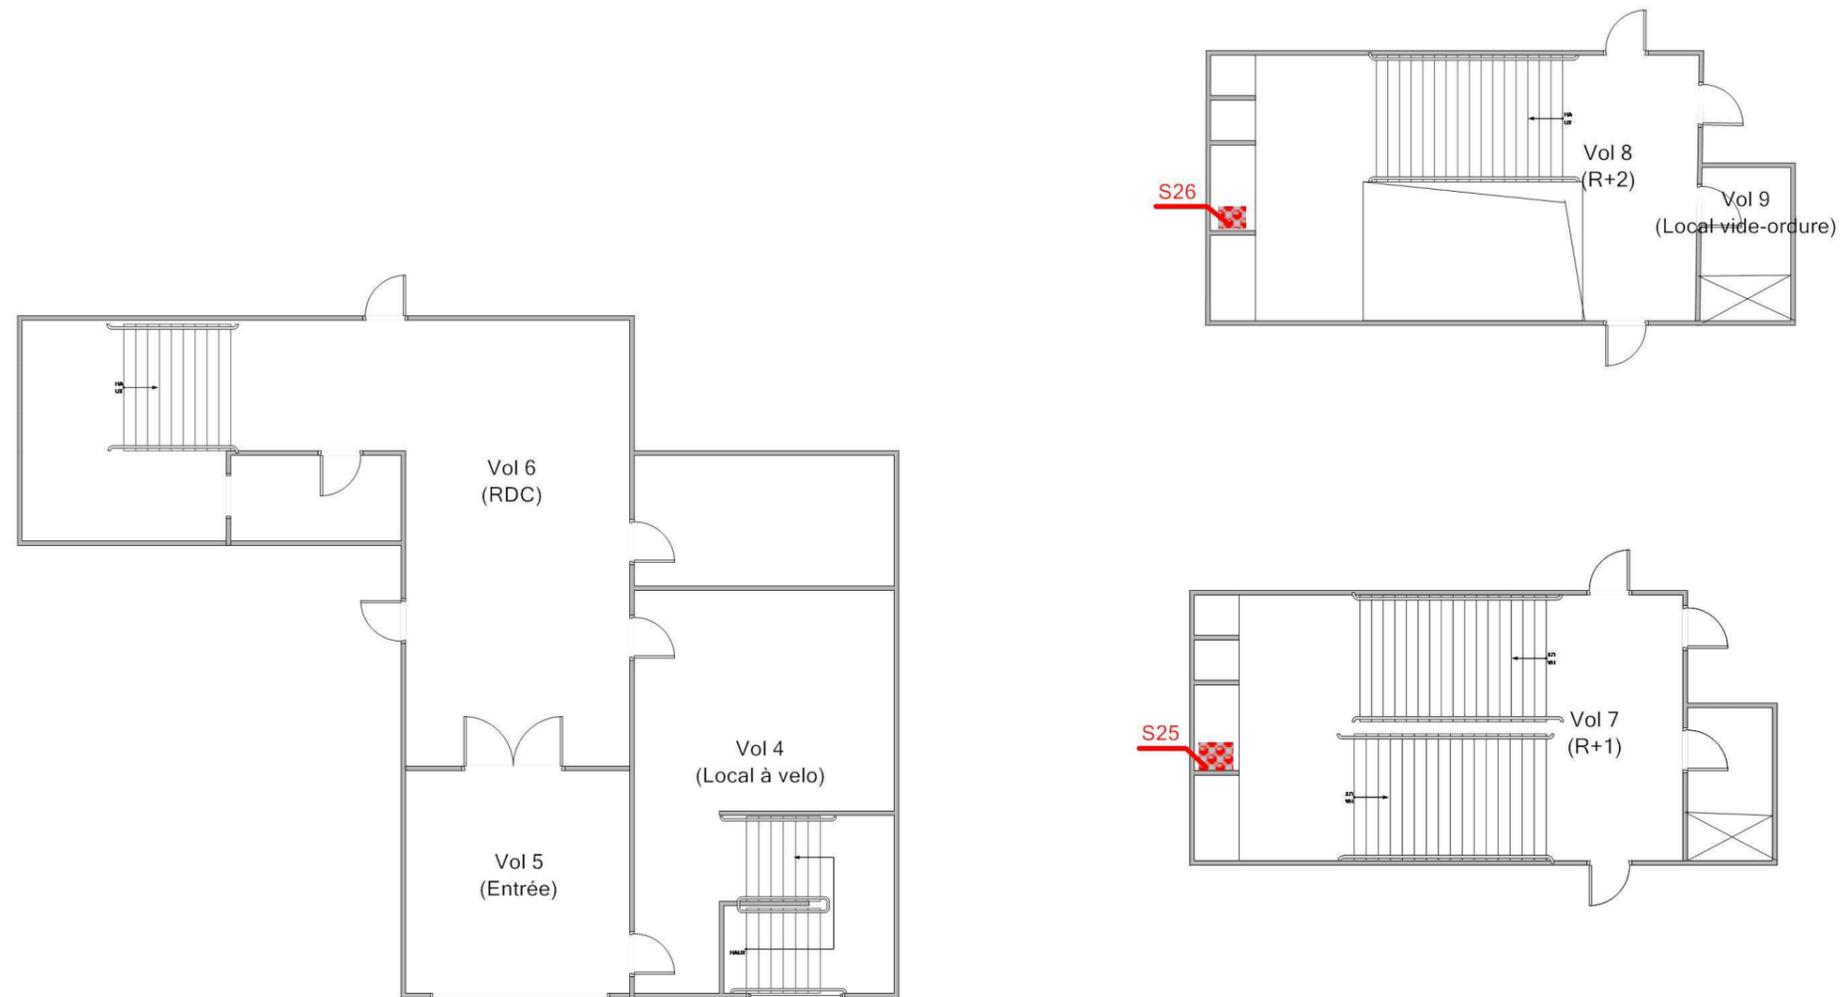
S26: Conduit en fibres-ciment
