Rapport de mission de repérage des matériaux et produits contenant de l'amiante avant travaux

Examen réalisé conformément à l'application du décret n°2011-629 du 3 juin 2011 modifiant le Code du travail relatif à la protection contre les risques sanitaires liés à une exposition à l'amiante dans les immeubles bâtis, à l'arrêté du 26 juin 2013 relatif au repérage des matériaux et produits de la liste C contenant de l'amiante et au contenu du rapport de repérage, à la norme NF 46-020 et ses annexes.

Adresse :	RTE DE NEAU
CP - Ville :	53600 EVRON
Référence client :	_0055400002_
Date du repérage :	01/08/2016
Désignation :	Bâtiment composé de 1 cage et de 3 étages

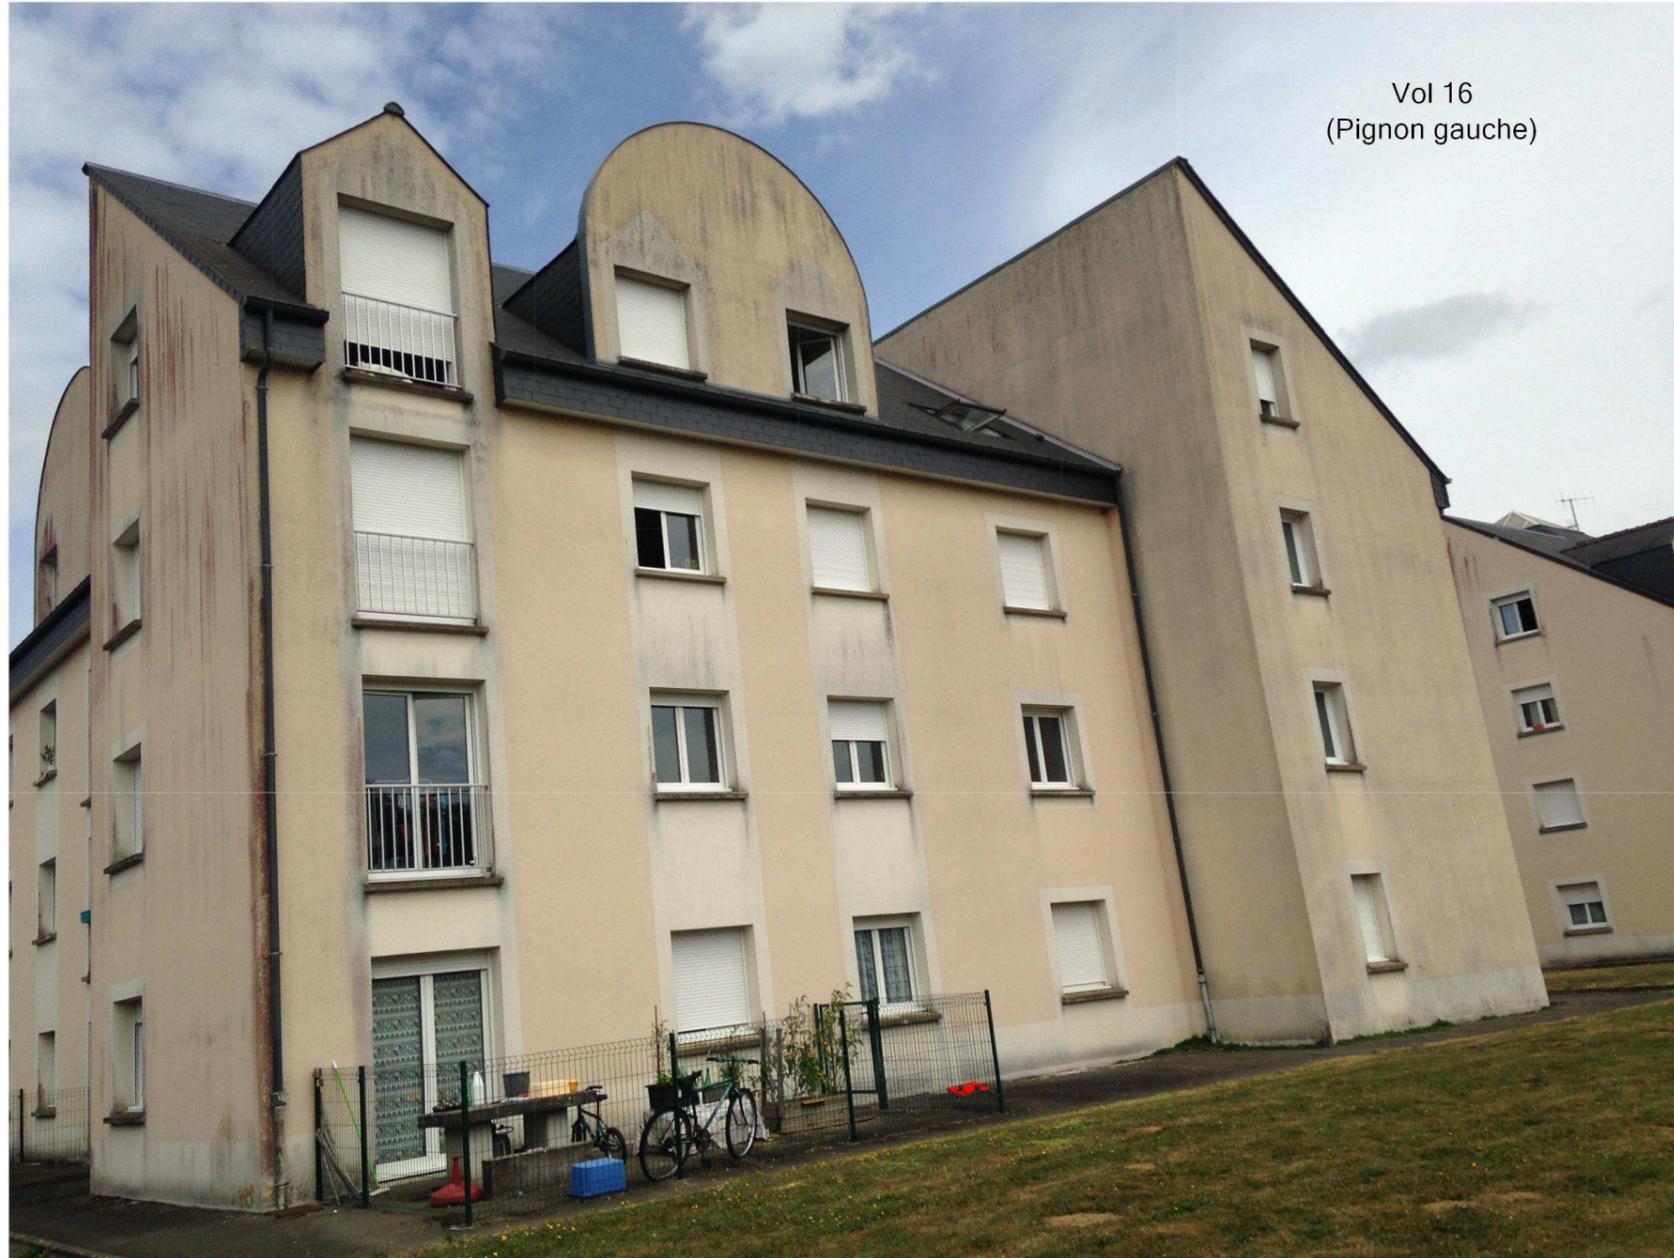
S46: Conduit en fibres-ciment
--	-------------------------------
