Rapport de mission de repérage des matériaux et produits de la liste A et B contenant de l'amiante à intégrer au Dossier Technique Amiante (DTA)

Adresse :	LA DACTERIE TOUR F
CP - Ville :	53000 LAVAL
Référence client :	_0004100006_
Rapport émis le :	20/03/2017
Désignation :	Habitation (Parties communes) - Bâtiment composé de 1 cage et de 9 étages

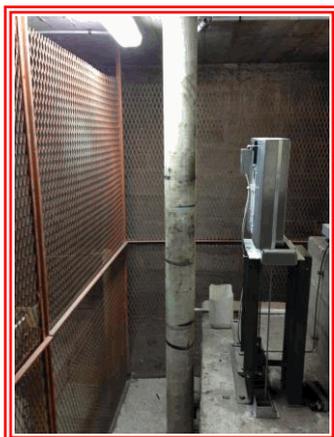
S20 - 1 (S20)

Réf commande :	002HD000953-2	Materiau :	Conduit en fibres-ciment
Réf mesure :	S20	Destination du local :	
Date évaluation :	16/02/2017	Local ou zone homogène :	Vol 12 (Machinerie ascenseur)
Batiment :

- a) Contrôler périodiquement que l'état de dégradation des matériaux et produits concernés ne s'aggrave pas et, le cas échéant, que leur protection demeure en bon état de conservation ;
- b) Rechercher, le cas échéant, les causes de dégradation et prendre les mesures appropriées pour les supprimer.
