## Rapport de mission de repérage des matériaux et produits de la liste A et B contenant de l'amiante à intégrer au Dossier Technique Amiante (DTA)

| Adresse : | RES BEAULIEU |
| CP - Ville : | 53200 CHATEAU GONTIER |
| Désignation : | Habitation (Parties communes) - Bâtiment composé de 1 cage et de 3 étages |

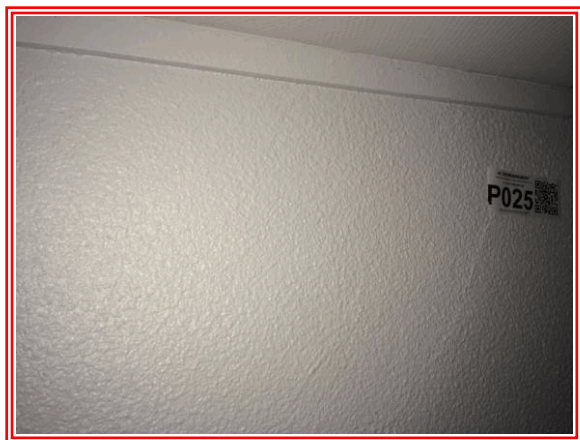
002OY000278 n°25 - 2 (P25)

P25 : Enduits plâtreux blanc + peintures multiples
