Rapport de mission de repérage des matériaux et produits de la liste A et B contenant de l'amiante à intégrer au Dossier Technique Amiante (DTA)

Adresse :	RES BEAULIEU
CP - Ville :	53200 CHATEAU GONTIER
Référence client :	_0005700004_
Rapport émis le :	06/06/2016
Désignation :	Habitation (Parties communes) - Bâtiment composé de 1 cage et de 3 étages

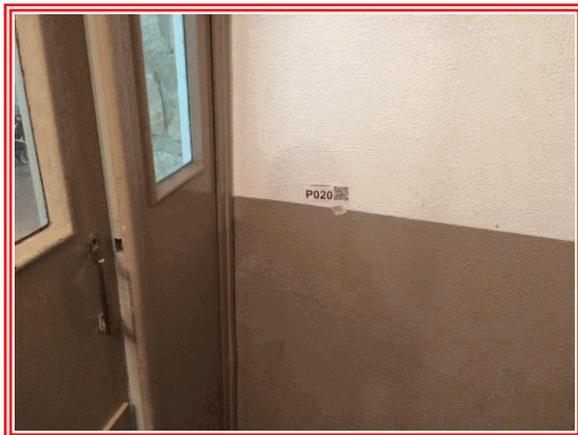
002HD000937 n°20 - 1 (P20)

P20 : Enduit ciment
---	---------------------

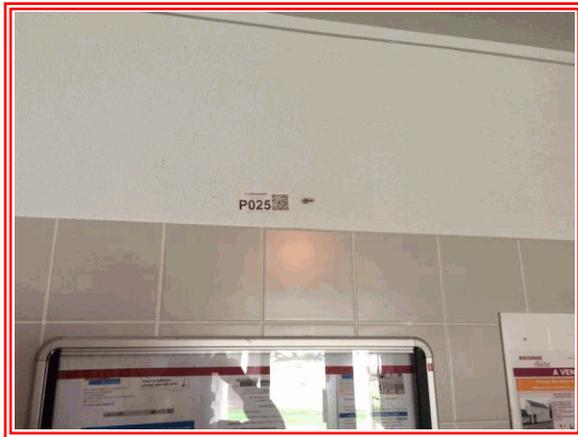
002HD000937 n°25 - 1 (P25)

P25 : Enduit plâtre
