Rapport de mission de repérage des matériaux et produits de la liste A et B contenant de l'amiante à intégrer au Dossier Technique Amiante (DTA)

Adresse :	ST NICOLAS "TA"
CP - Ville :	53000 LAVAL
Référence client :	_0006600024_
Rapport émis le :	08/12/2016
Désignation :	Habitation (Parties communes) - Bâtiment composé de 1 cage et de 11 étages

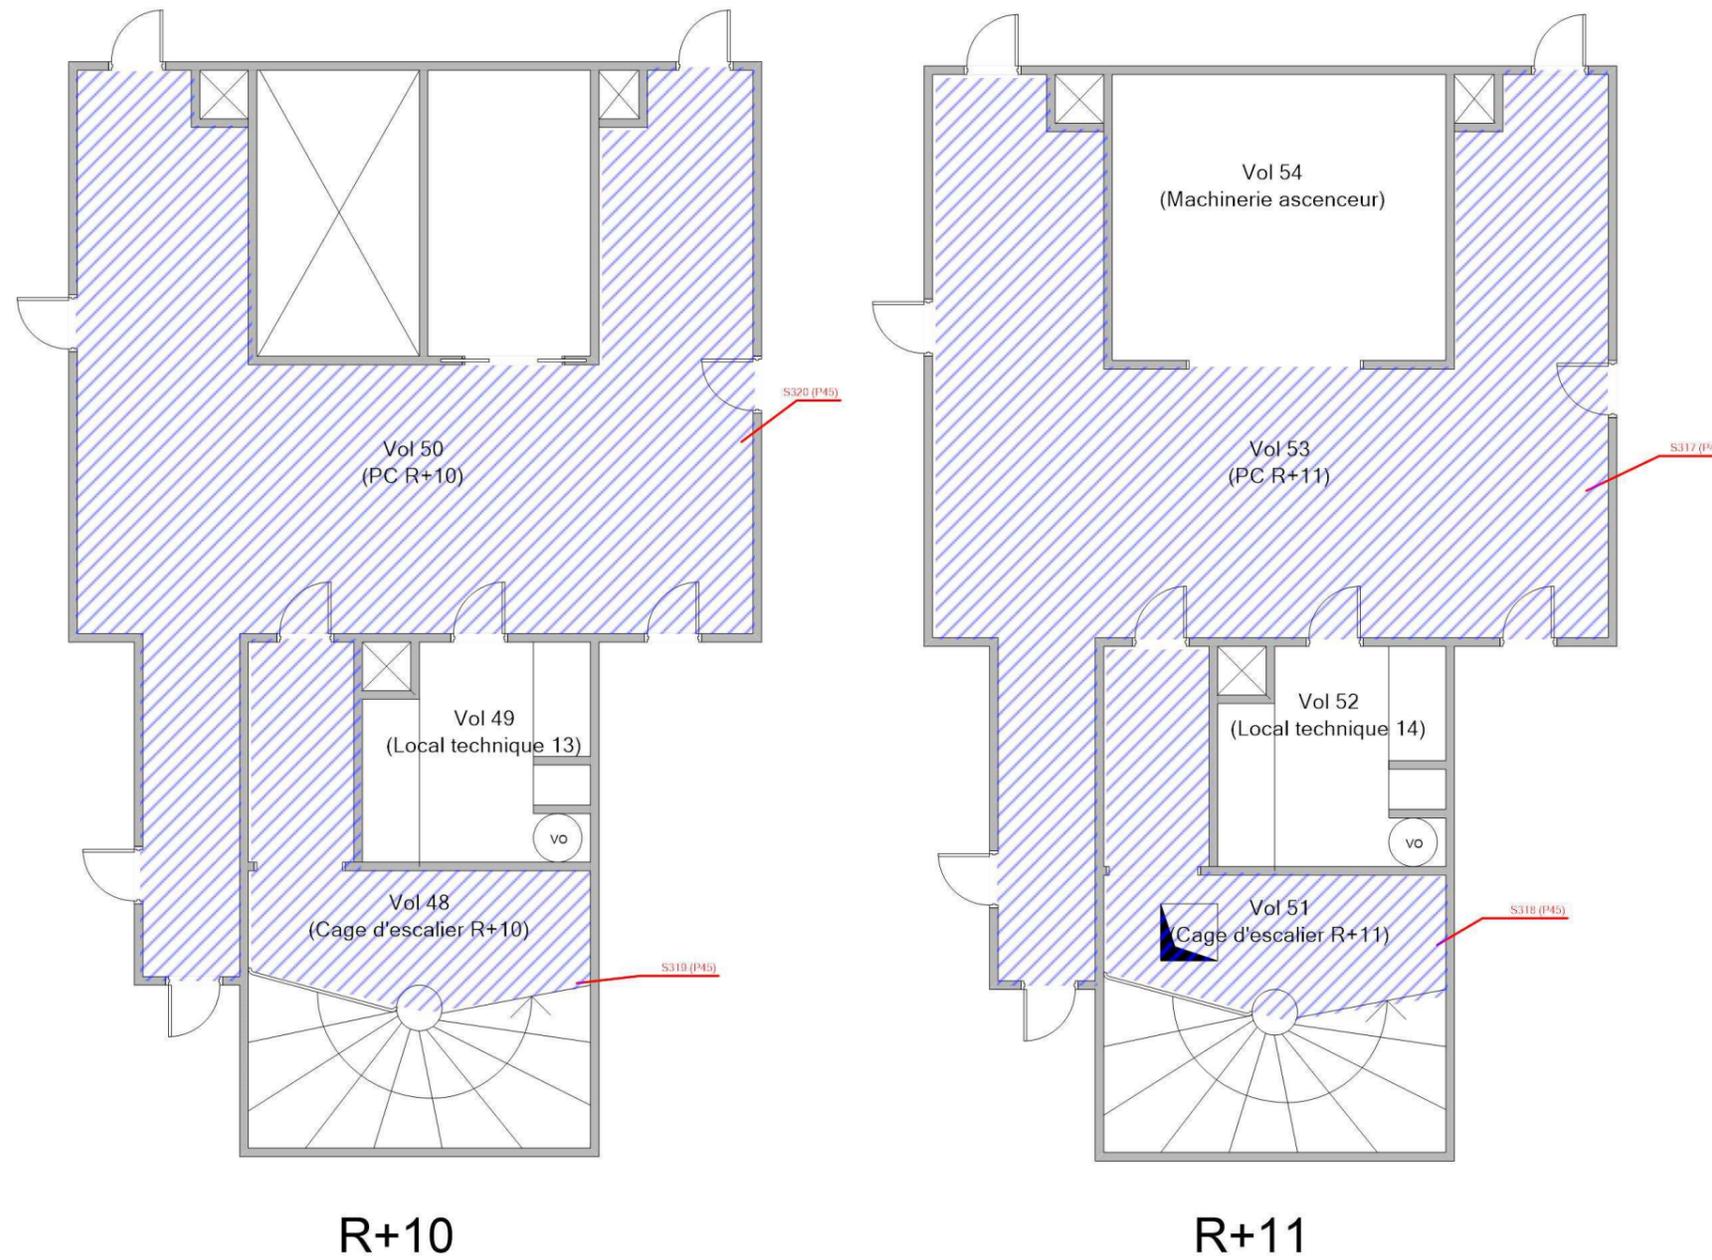
P45 : Dalles plastiques
---	-------------------------
