## Rapport de mission de repérage des matériaux et produits de la liste A et B contenant de l'amiante à intégrer au Dossier Technique Amiante (DTA)

Adresse :	ILN HAUT ROCHER
CP - Ville :	53000 LAVAL
Référence client :	_0008400002_
Rapport émis le :	10/08/2016
Désignation :	Habitation (Parties communes) - Bâtiment composé de 3 cages et de 4 étages

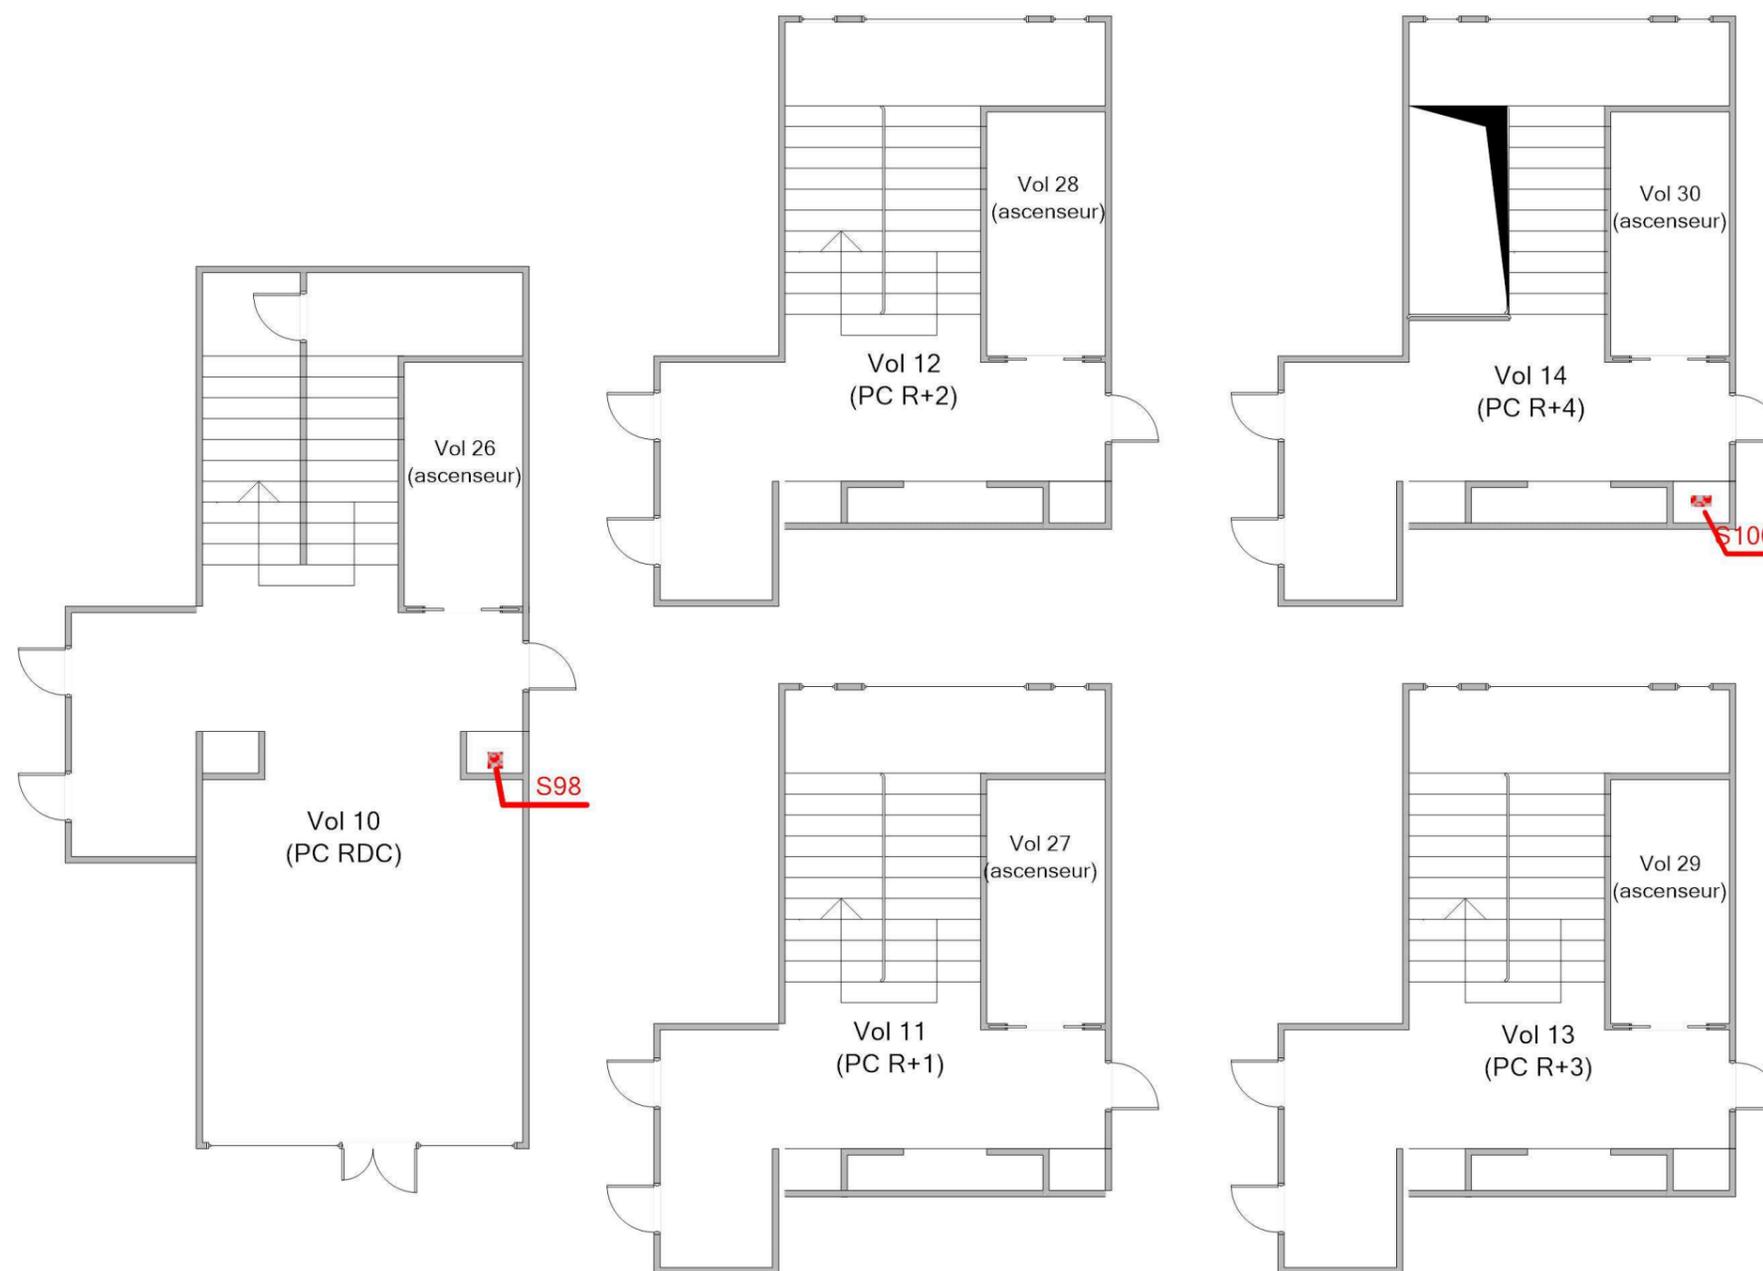
S100: Conduit en fibres-ciment

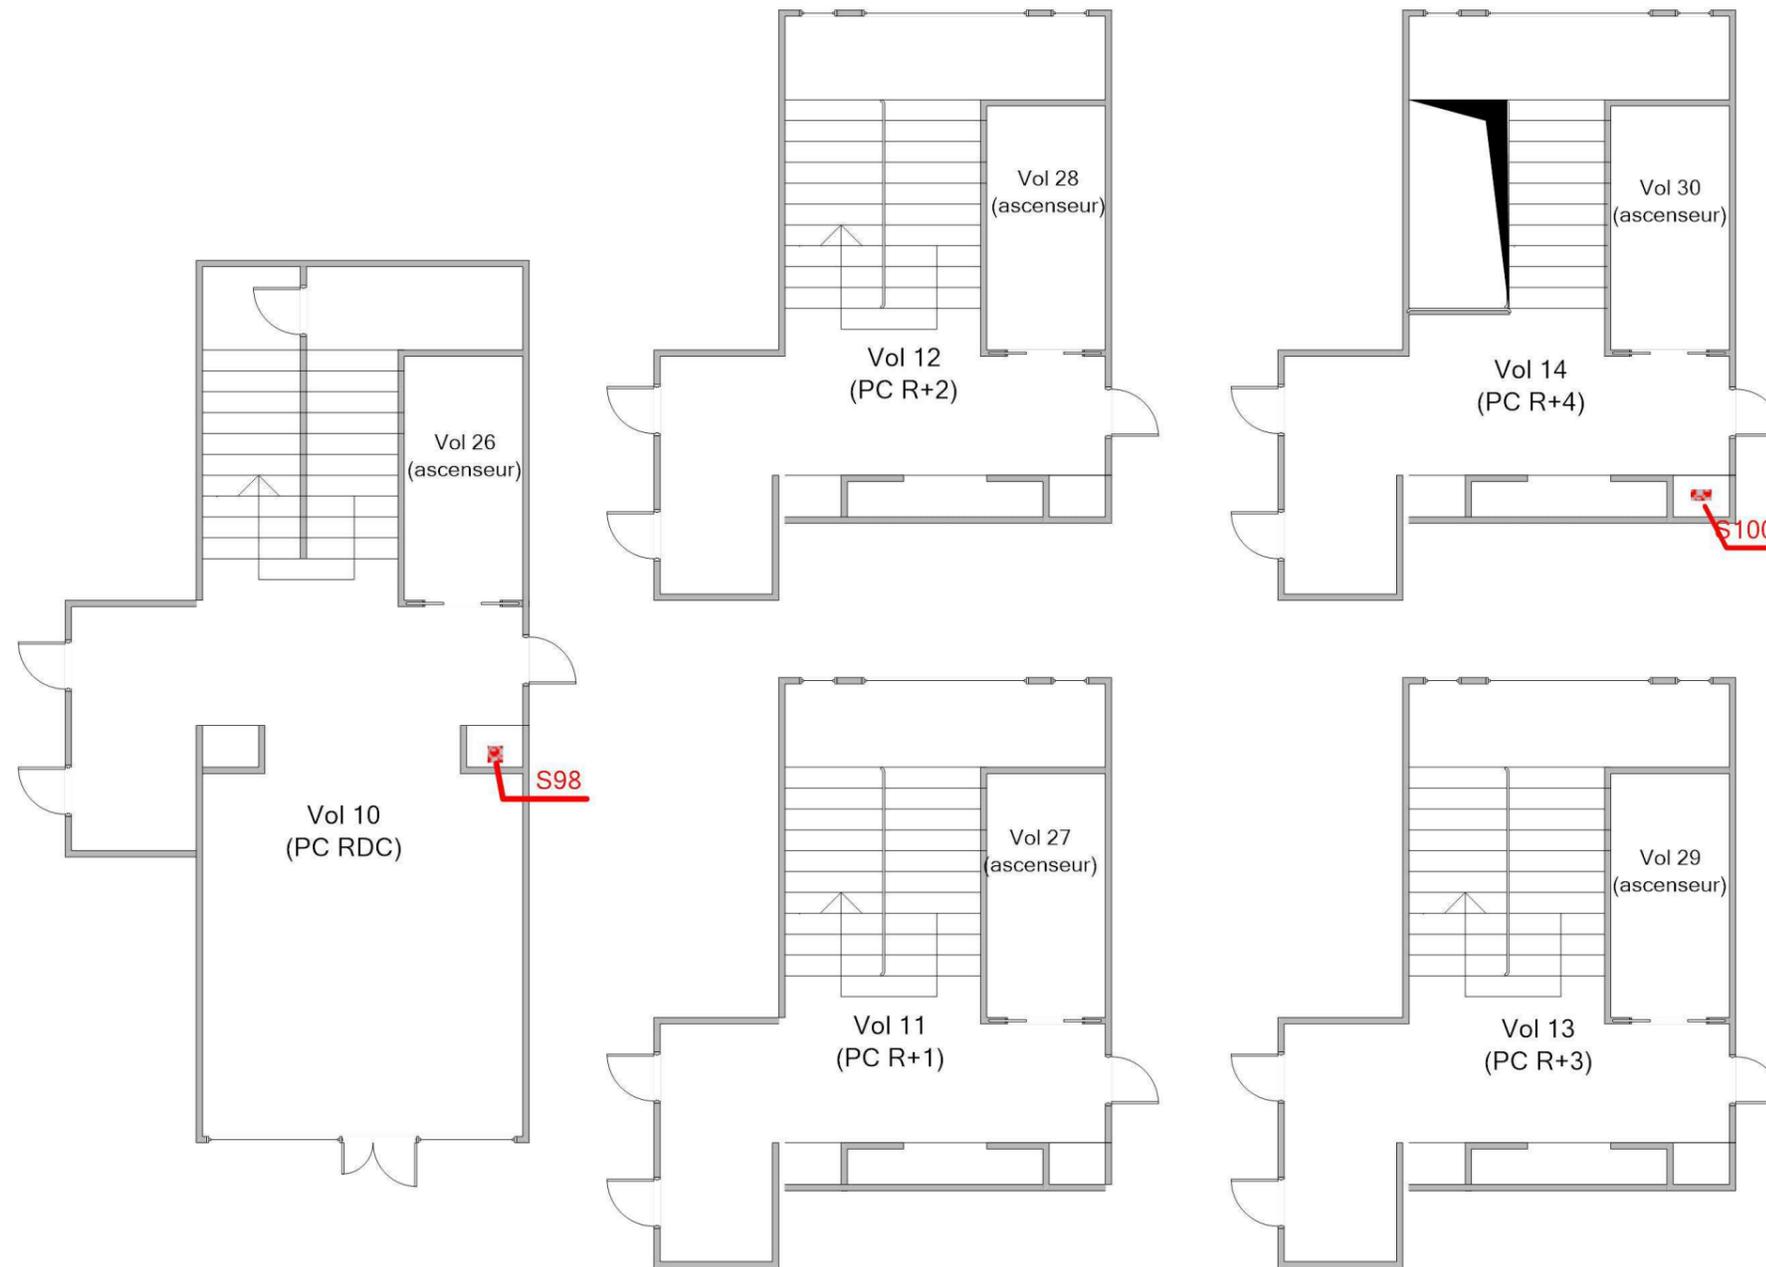
S100: Conduit en fibres-ciment
