Rapport de mission de repérage des matériaux et produits de la liste A et B contenant de l'amiante à intégrer au Dossier Technique Amiante (DTA)

Adresse :	LES GLYCINES
CP - Ville :	53810 CHANGE
Référence client :	_0040200001_
Rapport émis le :	18/03/2016
Désignation :	Habitation (Parties communes) - Bâtiment composé de 3 cages et de 3 étages

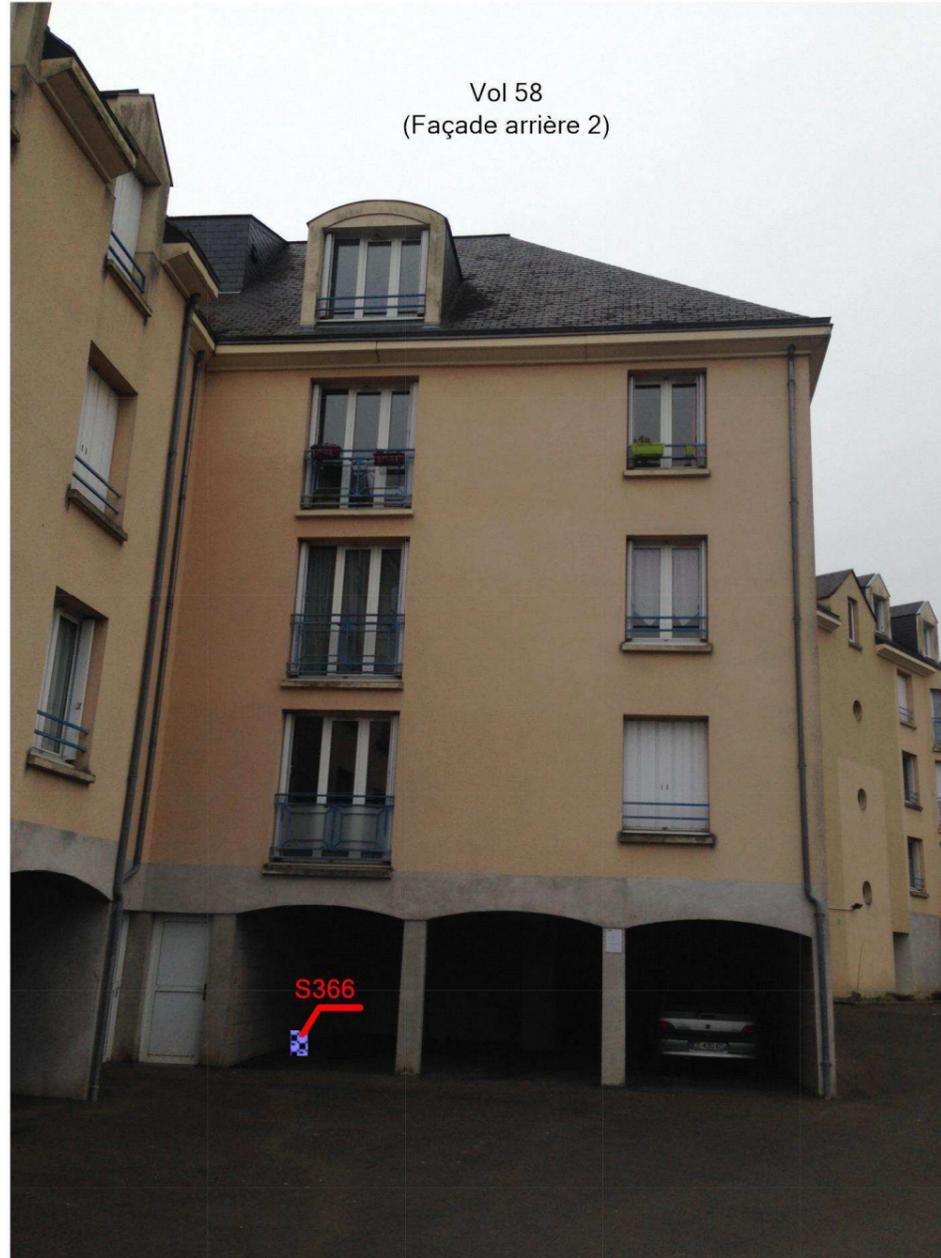
S366: Conduit en fibres-ciment
--	--------------------------------
